Artikel: Neue innere Werte im vierzigjährigen Tunnel
Autor: Rota, Aldo
DOI: <https://doi.org/10.5169/seals-108468>

Neue innere Werte im vierzigjährigen Tunnel

Die Bausubstanz des 1967 eröffneten Strassentunnels durch den San Bernardino muss dringend erneuert werden. Tausalze, Abgase, die harten klimatischen Bedingungen auf 1600 m ü. M. sowie die stark gestiegene Verkehrsbelastung haben dem Tunnel so zugesetzt, dass ein sicherer Betrieb längerfristig nicht mehr gewährleistet werden kann. Die schrittweise erfolgenden Arbeiten haben 1991 begonnen und können im Jahr 2006 abgeschlossen werden. Gegenwärtig tritt die arbeitsintensive Phase der Fahrbahnerneuerung in die zweite Halbzeit.

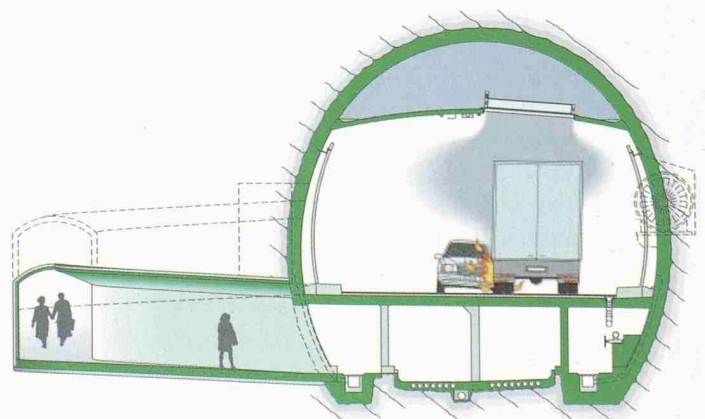
3

Bauliche Massnahmen für die Erhöhung der Sicherheit: links Flucht- und Rettungstollen (alle 350 bis 375 m), oben Brandklappen von 4.8 m² Querschnitt alle 96 m, rechts Gruppen von je 6 Strahlventilatoren bei den Drittelpunkten
