Artikel: Neue innere Werte im vierzigjährigen Tunnel
Autor: Rota, Aldo
DOI: <https://doi.org/10.5169/seals-108468>

Neue innere Werte im vierzigjährigen Tunnel

Die Bausubstanz des 1967 eröffneten Strassentunnels durch den San Bernardino muss dringend erneuert werden. Tausalze, Abgase, die harten klimatischen Bedingungen auf 1600 m ü. M. sowie die stark gestiegene Verkehrsbelastung haben dem Tunnel so zugesetzt, dass ein sicherer Betrieb längerfristig nicht mehr gewährleistet werden kann. Die schrittweise erfolgenden Arbeiten haben 1991 begonnen und können im Jahr 2006 abgeschlossen werden. Gegenwärtig tritt die arbeitsintensive Phase der Fahrbahnerneuerung in die zweite Halbzeit.

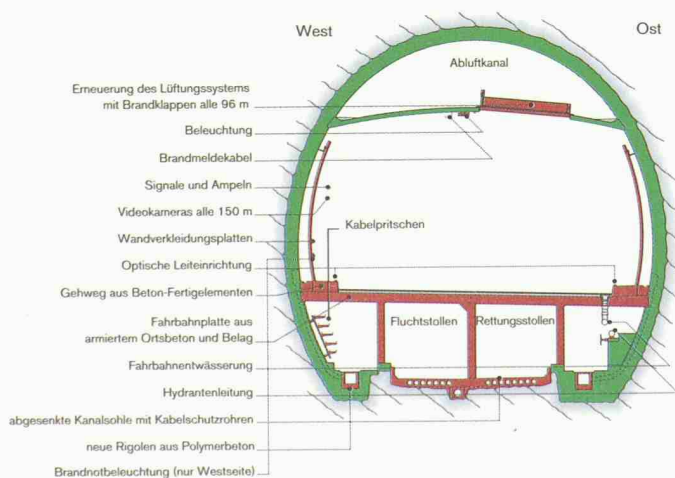
2

Sanierungs- und Umbauarbeiten (rot hervorgehoben) im Normalprofil
