**Zeitschrift:** Tec21  
**Herausgeber:** Schweizerischer Ingenieur- und Architektenverein  
**Band:** 134 (2008)  
**Heft:** Dossier (49-50/08): Sanierung Landesmuseum

**Artikel:** Bautechnisches Abenteuer  
**Autor:** Lutz, Andreas / Bonomo, Reto  
**DOI:** <https://doi.org/10.5169/seals-109032>

# BAUTECHNISCHES ABENTEUER

Die Sanierung des Altbaus des Schweizerischen Landesmuseums erfolgt in Etappen. Bereits fertiggestellt sind das Sockelgeschoss und die Südwestecke mit dem Bahnhofflügel. Die Eingriffe im West-, Ost- und Hofflügel erfolgen voraussichtlich nach dem Neubau. Insgesamt stellten sich den Bauingenieuren zahlreiche, herausfordernde statische und technische Fragen. Neben speziellen Lösungen setzten sie viele bewährte Konstruktionen ein. Die vielfältigen Aufgaben und die hohen architektonischen Ansprüche erforderten ein kreatives Mitarbeiten, Denken und Konstruieren.

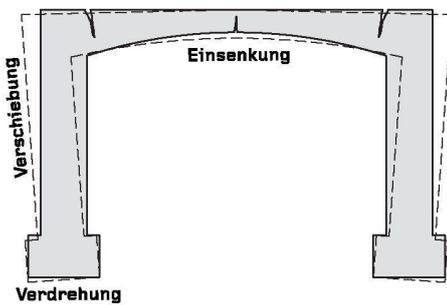
02

**02 Flache Tonnengewölbe bewirken einen Horizontalschub auf die Aussenwände, der von ihnen nur unzureichend aufgenommen werden konnte – typische Risse am Gewölbeauflager und am Scheitel waren die Folge**  
(Grafik: Lutz/Bonomo)

Die Gewölbe im Sockelgeschoss wurden zumeist als unbewehrte, sehr flache Tonnengewölbe ausgebildet. Die grössten weisen eine Spannweite bis zu  $4\text{m}$  auf, bei einer Pfeilhöhe von nur  $16$  bis  $20\text{cm}$  und einer Scheitelstärke von  $20\text{cm}$ . Dies bewirkt einen grossen Horizontalschub auf die Aussenwände, der vom Eigengewicht der Fassaden und vom von aussen einwirkenden Erddruck nur ungenügend aufgenommen werden konnte. Als Folge wurden die Gewölbeauflager nach aussen verschoben, die Wände und Fundamente verdrehten sich, und es kam zu den typischen Gewölberissen unten im Scheitel oder oben nahe den Auflagern (Bild 2). Der Beton mit Schlackenzement unterstützte die Entstehung von Rissen zusätzlich. Einige Gewölbe stürzten sogar ein und mussten ersetzt werden, andere wurden mit Trägern verstärkt oder mussten gespriest werden. 1994 liessen die Tragwerksverantwortlichen manche Gewölbe mit Zugstangen sichern, so auch die Kreuzgewölbe im Erdgeschoss des Bahnhofflügels. Ausserdem stellte man auch an einigen Säulen und Kapitellen Risse fest, sodass die Kapitelle notfallmässig mit Stahlkernen verstärkt und eine Säule mit CFK-Lamellen ummantelt wurden.

Die wichtigste statische Massnahme im Sockelgeschoss war das Unterbetonieren der Gewölbedecken, wodurch sie erst die geforderte Nutzlast tragen konnten. Die verstärkten Decken übernehmen neu auch die Tragfunktion als horizontale Scheiben, halten das Gebäude zusammen und steifen es aus. Um das räumliche Erscheinungsbild des Sockelgeschosses zu erhalten, wurden die Verstärkungen ebenfalls leicht gewölbt ausgeführt. Der Bauvorgang war auf die spezifischen Gegebenheiten abgestimmt und erfolgte von unten, während das Erdgeschoss weiterhin als Museum genutzt wurde: Zuerst wurde ein eigens konstruiertes Verankerungselement unterhalb der bestehenden Gewölbedecke in die Wand versetzt und eingegossen. Danach wurde die Armierung an einer speziell erstellten Konstruktion unter das bestehende Gewölbe gehängt – der alte Gewölbebeton war für konventionelle Dübel nicht geeignet. Schliesslich wurde die gewölbte Schalung montiert und in die richtige Position gebracht. Nachdem die Ränder abgedichtet waren, konnte der selbstverdichtende Beton von unten eingepumpt werden. Erschwerend für den Bauvorgang waren die Leitungsbündel für Strom und Heizung, die unter der bestehenden Decke verliefen und noch in

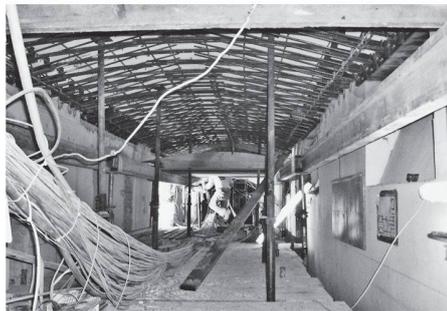
03

**03 Unterbetonieren des Sockelgeschosses: Bestehende Leitungen im Betrieb und notwendige Spriessungen erschwerten die Arbeit**  
(Foto: Lutz/Bonomo)

Betrieb waren. Dort, wo die Decken aus Sicherheitsgründen gespriesst waren, wurden die Spriessen einbetoniert und anschliessend abgeschnitten (Bild 3).

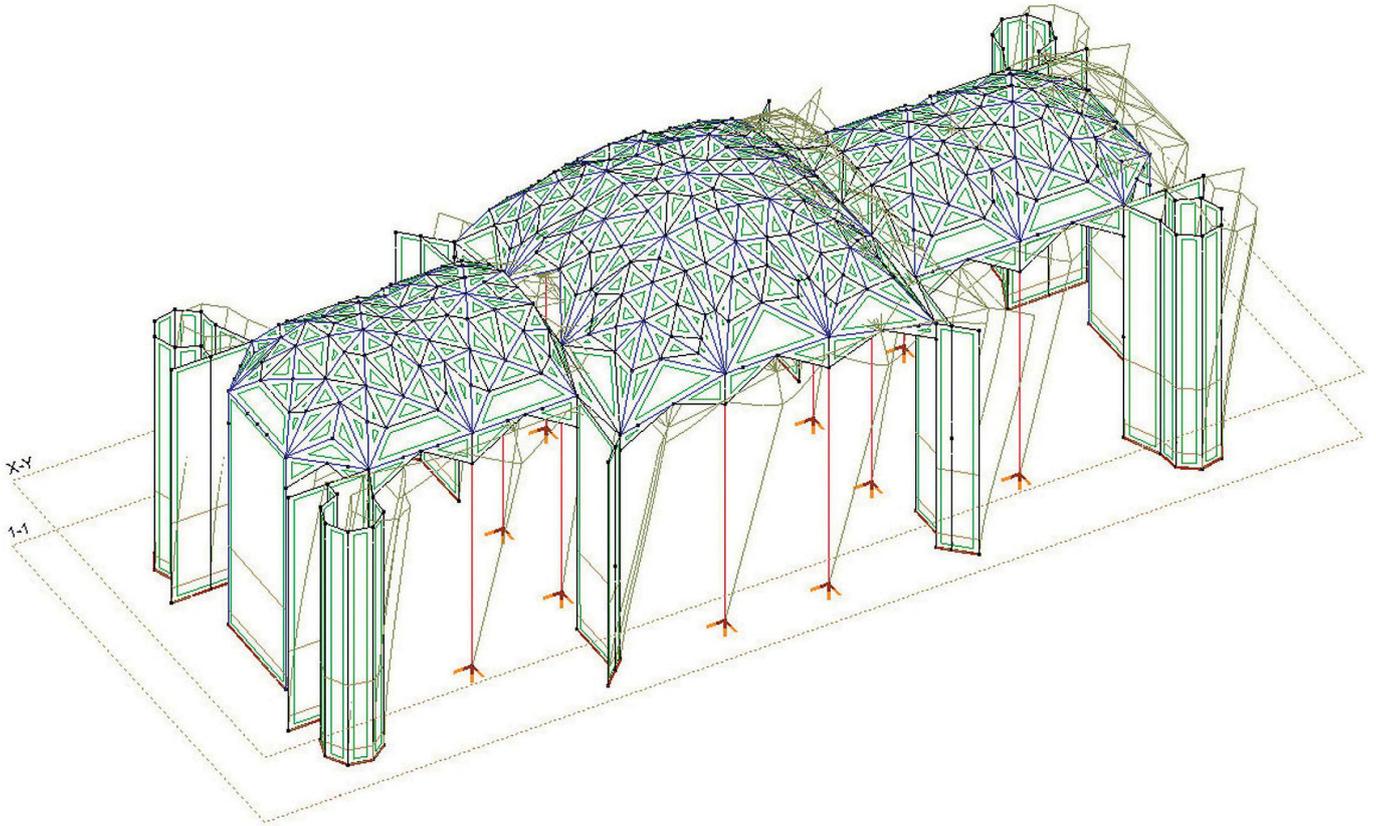
04 Isometrie der Ruhmeshalle mit Erdbebeneinwirkung längs: In Modellrechnungen wurden die Erdbebensicherheit geprüft und Massnahmen für deren Erhöhung bestimmt  
(Grafik: Lutz/Bonomo)

Weitere Massnahmen betrafen die Erhöhung der Erdbebensicherheit: Decken wurden untereinander kraftschlüssig verbunden, sodass der Kräftefluss auf die aussteifenden Wände weitergeleitet wird, und Aussenwände zug- und druckfest mit den Decken verankert. Die Treppentürme aus Sandsteinmauerwerk wurden mit je zwei Kabeln auf 2400kN vertikal vorgespannt und über den Gewölben druck- und zugfest mit den Fassadenwänden verbunden. Weiter wurden Haustechnikschächte eingebaut, deren Schachtwandungen teilweise betoniert und als Erdbebenscheiben ausgebildet wurden. Der Einbau der Schächte sollte die Tragsicherheit nicht schmälern, sondern verbessern. In einigen Bereichen wurde darum auch Stahl eingesetzt – mit dem Mauerwerk verbunden, dienten sie als «Bewehrung» der Wände, so auch in den Ecken der Ruhmeshalle. Hier sind die Schächte ausserdem zur Erhöhung der Erdbebensicherheit mit Stangen vorgespannt (Bild 5).

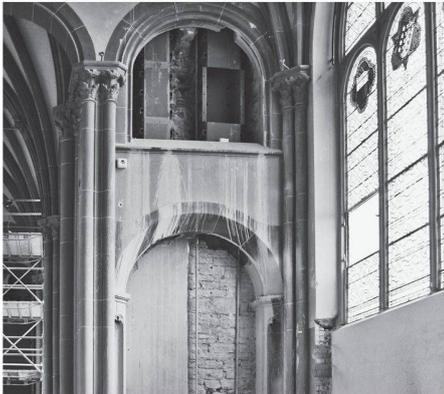
05

**05** Haustechnikschächte in der Ruhmeshalle: Da der Einbau der Schächte die Tragsicherheit der Wände verbessern sollte, wurden sie vorgespannt oder in Stahl ausgeführt – so dienten sie als «Wandbewehrung»

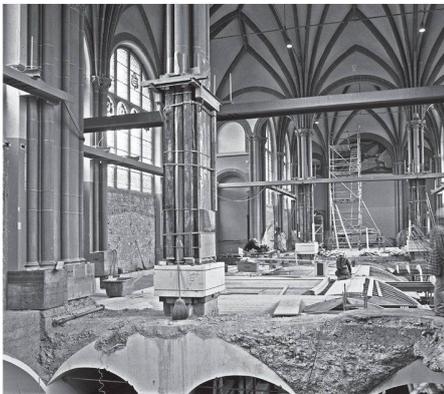
06

**06** Abbruch alte Gewölbedecke im Erdgeschoss (Foto: Kantonale Denkmalpflege Zürich)

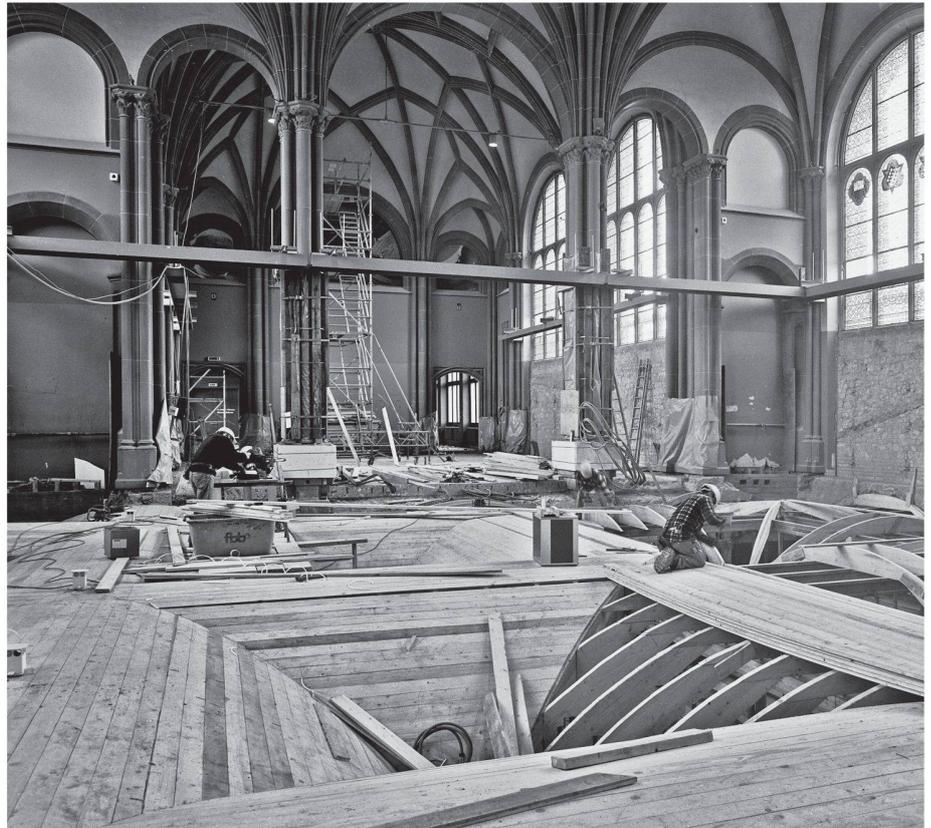
07

**07** Neubau der Gewölbedecke über Erdgeschoss, die statisch wie eine Pilzdecke wirkt. Sie wurde neu betoniert, nimmt nun viele Elektroleitungen auf und wirkt als statische Scheibe, die die Erdbebensicherheit erhöht

Im Erdgeschoss wurde zudem die bestehende durch eine neue bewehrte Gewölbedecke ersetzt, die statisch wie eine Pilzdecke wirkt. Damit die Randbögen keinen Gewölbeschub auf die Aussenwände abgeben, wurde zwischen Wand und Gewölbe eine weiche Schicht und ein Hohlprofil eingelegt. Nach dem Abklingen der Deckenverformungen wurden das Hohlprofil verfüllt und die Fuge zugeputzt. Die Decke selbst trägt die Vertikallasten über Zapfen auf die Fassade ab. Im Rahmen des Deckenneubaus wurden zudem zwei weniger tragfähige Natursteinsäulen mit zwei «gesunden» Säulen ausgetauscht und an Orte mit kleineren Beanspruchungen verschoben.

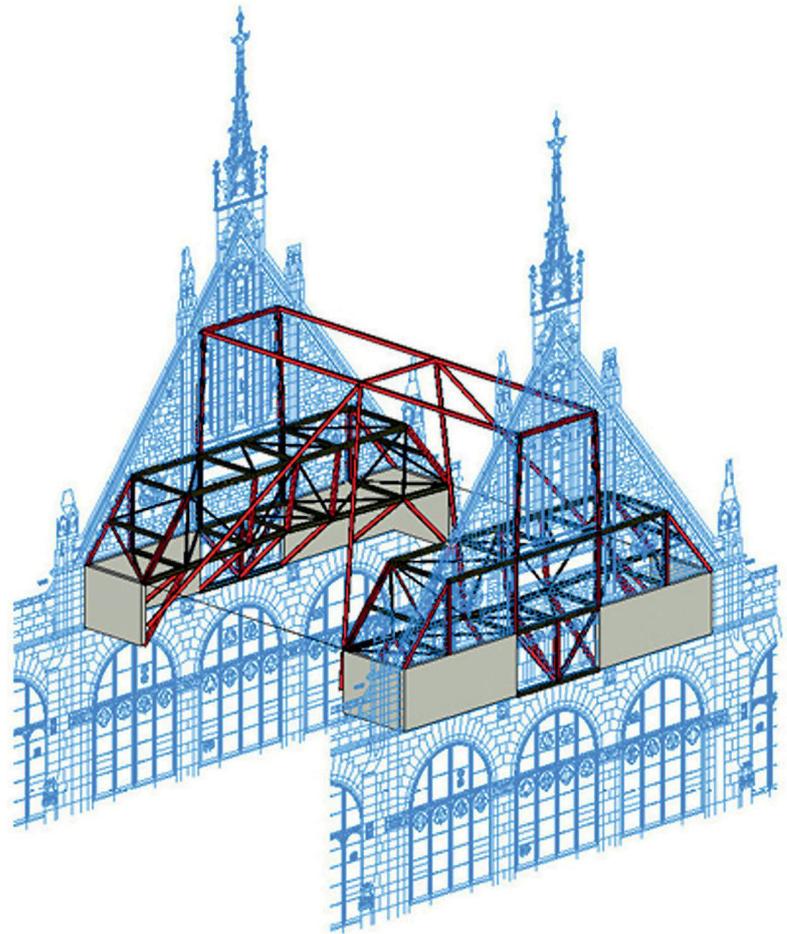
08

**08 Isometrie der Giebelsicherung:** Die Sicherung der freistehenden Fassade über dem Gewölbe der Ruhmeshalle erfolgte mit einem Fachwerk aus Stahl (Grafik: Lutz/Bonomo)

Verstärkungsmassnahmen waren ebenfalls an zahlreichen Stellen notwendig: Bestehende Stahlträgerdecken wurden im Allgemeinen mit zusätzlichen Trägern oder mit Aufdopplungen von bestehenden Unterzügen und Trägern verstärkt. Die Giebelsicherung der freistehenden Fassaden über dem Gewölbe der Ruhmeshalle erfolgte mit einem inneren Fachwerk aus Stahl (Bild 8).
