Zeitschrift: Tec21
Herausgeber: Schweizerischer Ingenieur- und Architektenverein
Band: 136 (2010)
Heft: 5-6: Bauen im Permafrost

Artikel: Fehlstellung ausgleichen
Autor: Gürtler, Günther
DOI: <https://doi.org/10.5169/seals-109562>

FEHLSTELLUNG AUSGLEICHEN

Ein Gebäude, das im Permafrost errichtet wird, ist gezwungen, die Bewegungen des Untergrunds mitzumachen. Grosse Verformungen sind die Folge. Am Pardatschgrat im österreichischen Ischgl wurden zwei zu starre Vorgängerbauten abgebrochen, bevor mit einer Dreipunktlagerung eine dauerhaft zufriedenstellende Lösung für das Bergrestaurant gefunden wurde.

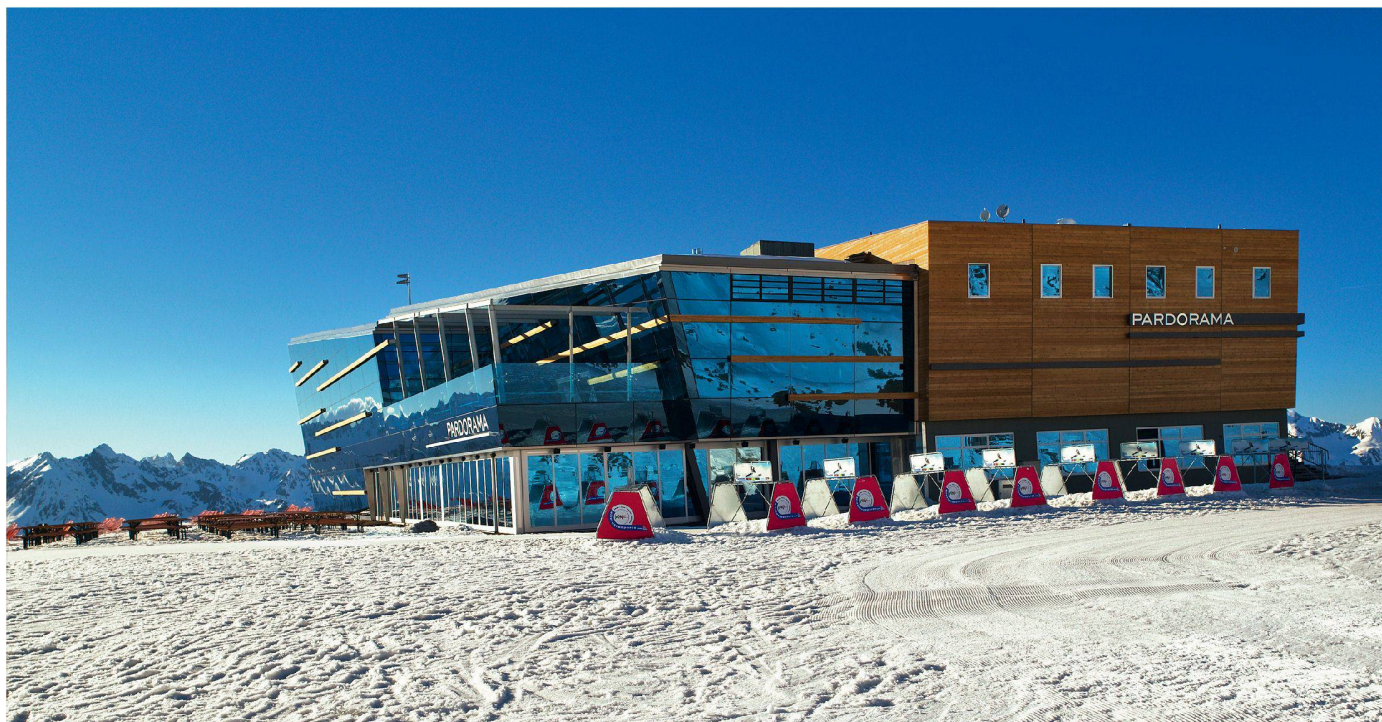
Die beiden Gebäude sind durch eine 30 cm dicke Dilatationsfuge vollständig voneinander getrennt. Das grosse Mass wurde durch die zu erwartenden starken Setzungen des Untergrunds notwendig (Abb. 4). Gebäudeübergänge wie Korridore oder die Dachhaut sind mit einer einfachen Riffelblechkonstruktion überbrückt.

01 Die beiden Gebäudeteile des Pardoramas werden mit einer 30cm breiten Dilatationsfuge voneinander getrennt

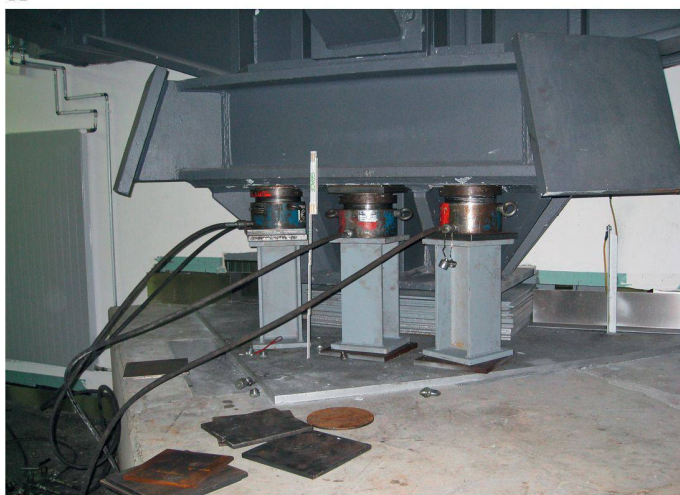
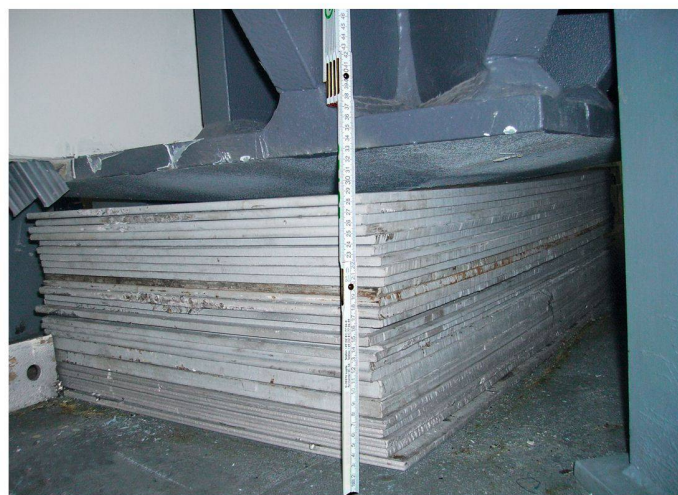
Bereits während der Bauphase wurde das verglaste Restaurant erstmals angehoben, da eines der drei Fundamente nach fünf Monaten Bauzeit schon 5cm abgesunken war. Der eigentliche Hebevorgang dauert eine Stunde, und die Anhebelast wird durch eine Ölhydraulikpresse erzeugt.

02+03 Mit der Hydraulikvorrichtung im Untergeschoss werden die drei Auflagepunkte jährlich wieder ausgerichtet und mit Stahlplatten unterlegt

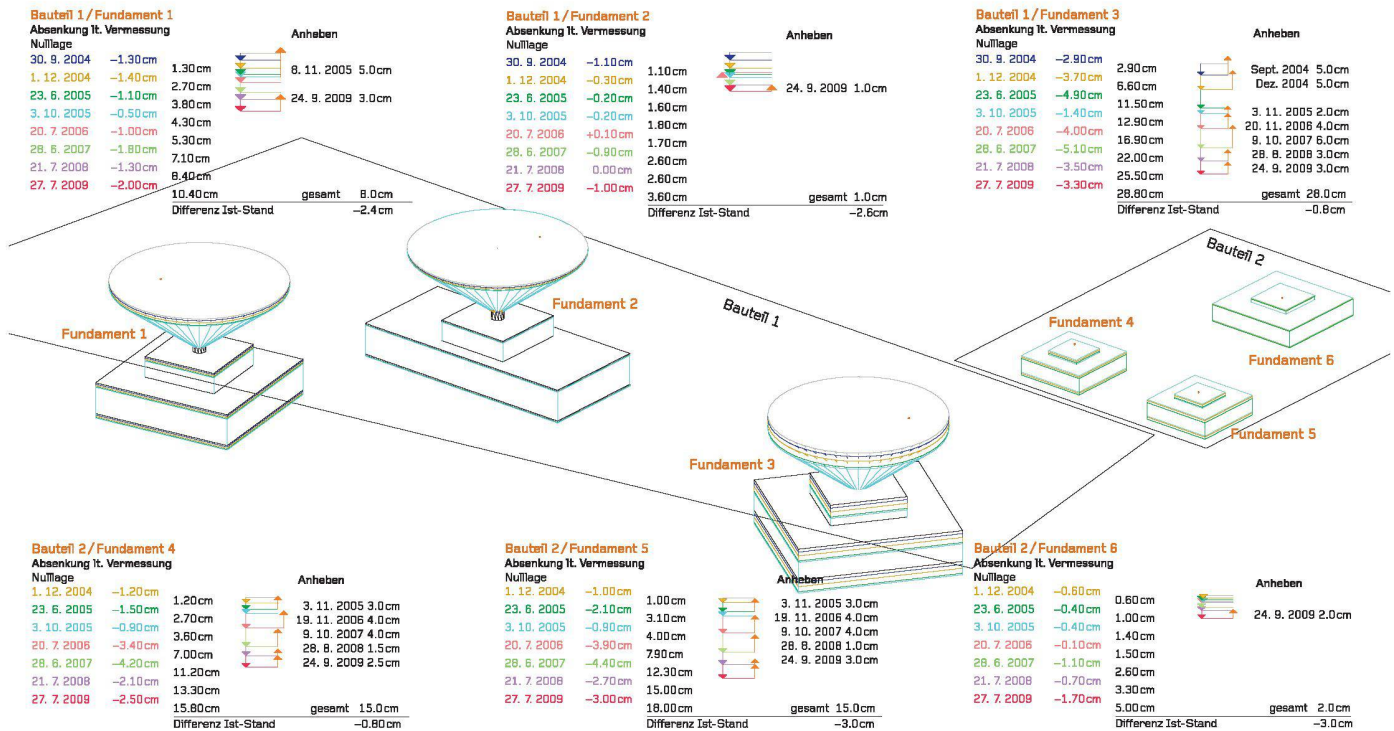
Sechs Jahre nach der Fertigstellung zeigt sich, dass das Tragwerkskonzept eine erfolgreiche Lösung ist und sämtliche Erwartungen bzw. Anforderungen erfüllt. Die aufgetretenen Hangbewegungen konnten bisher durch die Tragkonstruktion schadenfrei aufgenommen werden. Die unterschiedlichen Setzungen der Fundamente bewirken entsprechende Senkungen der Geschossdecken, die Solllage der Geschosse konnte aber durch hydraulisches Anheben ausgeglichen werden (Abb. 2, 3 und 4). Ein Fundament setzte sich 30 cm in sechs Jahren, die anderen in der Grössenordnung von 3 bis 10 cm. Trotzdem ist das Objekt in seiner Gebrauchstauglichkeit durch jährliche Justiervorgänge in plangemässer Niveaulage. In den Spritzbeton- und Winkelstützmauerwänden der Kellergeschosse sind zwar Rissbildungen wahrscheinlich. Die Gründungsmaßnahmen und die Nachstellbarkeit der Fundamente lassen jedoch erwarten, dass dieser Neubau wenigstens einige Jahrzehnte schadenfrei funktionstüchtig bleibt.

04 Die Messungen in den vergangenen sechs Jahren zeigen eine grosse Bandbreite in den Setzungsmassen der je drei Auflagerpunkte: Sie variieren zwischen 3 und 30cm (Grafiken: Günther Gürtler)
