HISTORISCHES TONNENDACH AUS GLASBAUSTEINEN

Bei der Gesamtinstandsetzung des Stadthauses in Zürich überprüfte die Firma Synaxis zusammen mit Bauingenieur Carlo Galmarini als Korreferenten das Glastonnendach über der Eingangshalle. Das historische Dach hält den neuen Belastungen stand, trotzdem bleibt ein Sicherheitsnetz eingebaut.

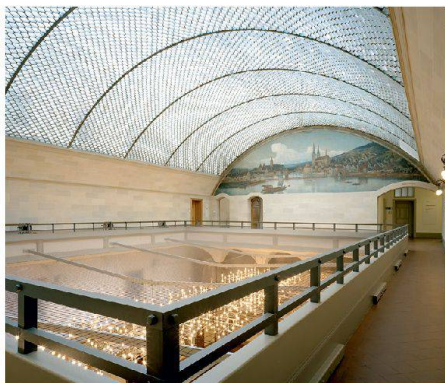
02 Glastonnendach und Sicherheitsnetz auf Höhe der Brüstung vor dem Gesamtumbau (Fotos: Roger Frei)

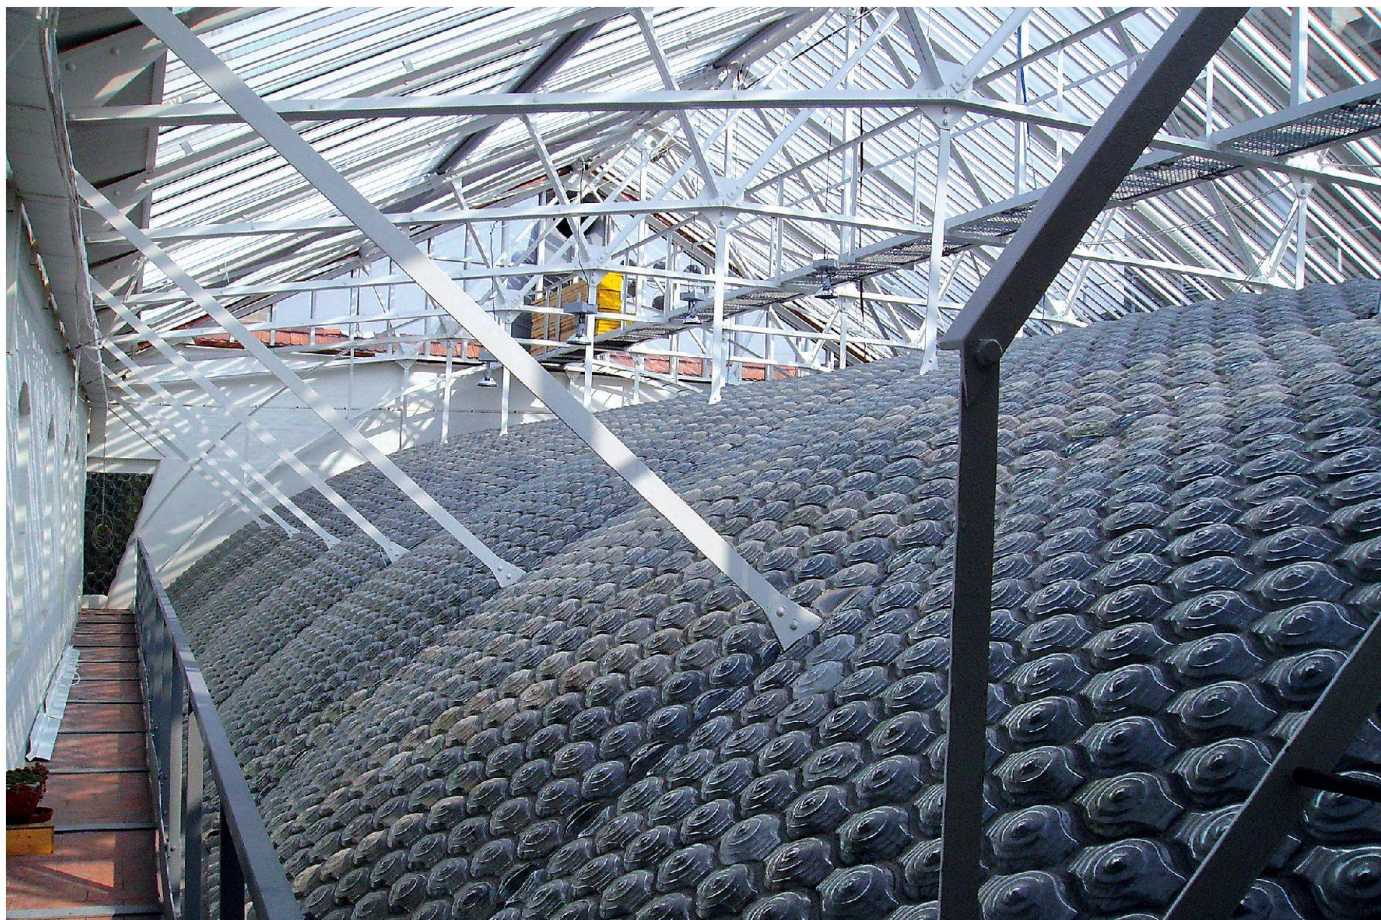
03 Das Glastonnendach ist über Kopplungsstäbe mit der Tragkonstruktion des Satteldaches verbunden

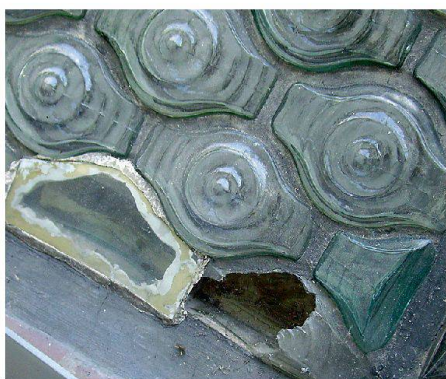
04 Glasbausteine des Tonnendachs: Vor allem die halben Steine am Rand waren zerstört und mussten ersetzt werden

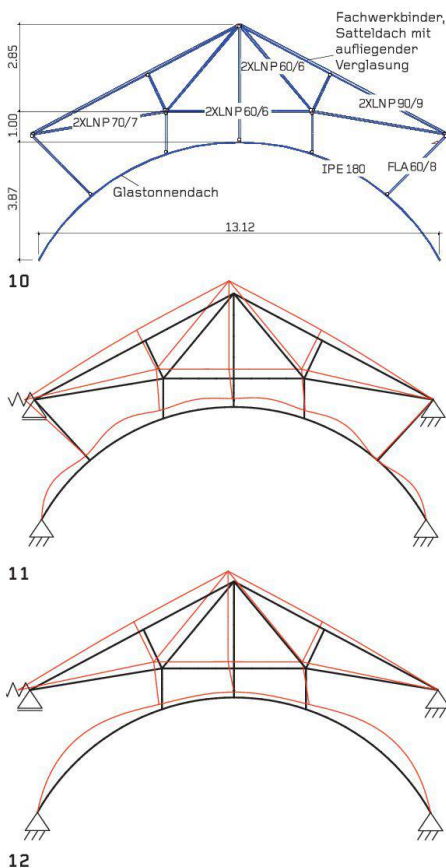
10 Statisches System mit Fachwerk und Glasbogen mit Profilangaben und Vermassung

11+12 Statische Modelle mit Verformungsfigur im Sommerlastfall mit (Abb. 11) bzw. ohne (Abb. 12)

12 seitliche Kopplungsstäbe – Ausfall durch Knicken (Fotos und Grafiken: Autorinnen)

Das statisch unbestimmte System verhält sich im Sommer anders als im Winter. Je nach Temperaturlastfall hängt sich der Bogen am Fachwerk auf – dies ist in den Wintermonaten der Fall – oder stützt sich das Fachwerk auf den Bogen, was während der Sommermonate geschieht, wenn sich der Bogen gegen oben ausdehnt. Diese Wechsel im Tragverhalten widerspiegeln sich in den in der ersten Untersuchungsphase festgestellten Spannungen der Kopplungsstäbe, die je nach Temperatur auf Zug oder Druck beansprucht werden. Im «Sommerlastfall» knicken die beiden äusseren diagonalen Kopplungsstäbe plötzlich aus, was die abrupten Spannungs- und Verformungswechsel im Tragwerk verursacht. Diese Lastumlagerungen führen zu unterschiedlichen Verformungsfiguren des Glasbogens. Da er sich wegen der Kopplungsstäbe nicht frei nach oben ausdehnen kann, bildet sich eine wellenartige Verformungsfigur aus (Abb. 11), die sich hält, bis die äussersten beiden Kopplungsstäbe ausknicken und der Bogen abrupt eine neue Verformungsfigur einnimmt (Abb. 12). Das Ausknicken führt zu einer Rotation des Bogenstahlträgers beziehungsweise des Glasbogens rund um das seitliche untere Auflager – dies verursacht vermutlich die Glasbrüche entlang des Auflagers. Dieses von den extremen Temperaturschwankungen verursachte

Problem wird mit dem ausgeglichenen Klima im Zwischenraum behoben. Die sich infolge Temperaturerhöhung ergebenden Spannungen – überlagert mit den Spannungen aus Eigengewicht und ständigen Lasten – liegen mit einem Ausnutzungsgrad von 0.40 weit unter dem Bemessungswiderstand der Stahlbauteile. Die Tragsicherheit der Dachkonstruktion bestehend aus Stahlfachwerk und Glastonnendach ist also ausreichend.
