Artikel: Hängewerke aus Holz
Autor: Müller, Josef / Grünenfelder, Cony
DOI: <https://doi.org/10.5169/seals-154172>

HÄNGEWERKE AUS HOLZ

Die Spreuerbrücke, eines der Wahrzeichen der Stadt Luzern, besteht noch heute weitgehend aus originalen Konstruktionsteilen aus dem 16., 18. und 19. Jahrhundert. Das Holzbauwerk ist zwar bemerkenswert gut erhalten, seit 2005 sind aber gravierende Schäden zutage getreten, die eine umfassende Instandsetzung unabdingbar machten. Diese erfolgte 2010/11 durch die Luzerner Ingenieure Schubiger AG und Beat Lauber in enger Zusammenarbeit mit der kantonalen Denkmalpflege. Durch den respektvollen Umgang mit der historischen Bausubstanz wurden die Tragsicherheit, die Gebrauchstauglichkeit und die Dauerhaftigkeit der Brücke ohne Veränderung des ursprünglichen Erscheinungsbildes wiederhergestellt.

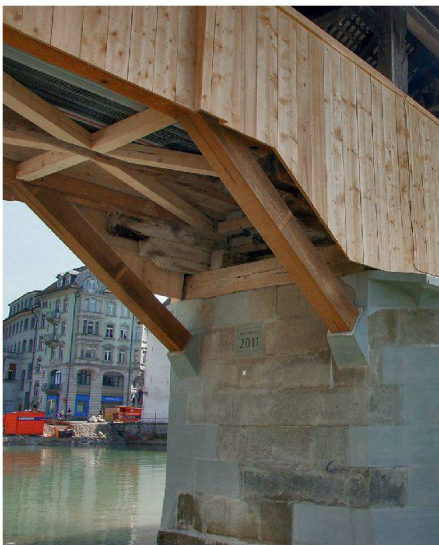
07 Untersicht der instand gesetzten südlichen Brücke mit neuen Bugstreben, ergänztem Windverband und instand gesetztem Pfeilermauerwerk (Fotos: Schubiger Bauingenieure)

Die statische Überprüfung legte einige grundsätzliche Schwachstellen offen: Bei den Hängewerkbrücken erlitten wegen der fehlenden Bugstreben die Zuggurte und die Streben unzulässig grosse Biegemomente. Die Horizontalstabilität der Brücken war wegen fehlender bzw. schwacher Verbände und schwacher Rahmeneckenverbindungen bei weitem nicht gewährleistet. Die meisten Versätze und Verbindungen waren nach heutiger Norm sehr stark überbeansprucht.

Die auffälligste Massnahme nebst dem Teilersatz der Zuggurte war der (Wieder-)Einbau von Bugstreben in allen drei Feldern der Hängewerkbrücke (Abb. 7). Diese Bugstreben eliminieren die grosse Biegebeanspruchung der Zuggurte und reduzieren deren Spannungen auf ein tragbares Mass. Im ersten und dritten Brückenfeld waren früher solche Bugstreben vorhanden; die letzten, beim südlichen Widerlager, wurden 1972 entfernt. Beim jüngeren Brückenfeld waren anstelle der früheren Bugstreben überlange Sattelhölzer verwendet

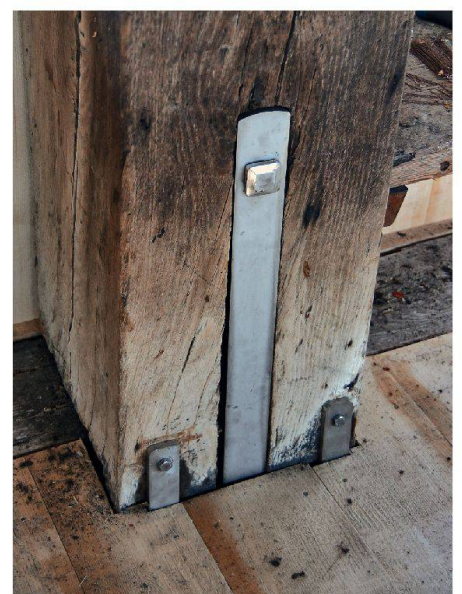
11 Aufhängung in alter Form, aus nicht rostendem Stahl neu hergestellt

In allen drei Feldern der Hängewerkbrücke wurden die Strebenanschlüsse an Zuggurten und Hängesäulen verstärkt. Dies geschah mit nicht rostenden Schlitzblechen und Stabdübeln. Die hölzernen Bolzen der Hängesäulen (Abb. 9) und die Querunterzüge unter den Zuggurten im 1. und 3. Feld wurden ebenfalls ersetzt. Im 2. Brückenfeld, das mit eisernen Aufhängungen an den Hängesäulen konstruiert ist, wurden diese Aufhängungen durch gleiche Bauteile aus nicht rostendem Stahl ersetzt. Im 1. und 3. Feld wurden in der Bodenebene hölzerne Windverbände eingesetzt (Abb. 7); im 2. Feld wurde der bestehende Verband verstärkt. An der ganzen Hängewerkbrücke wurden die unterwasserseitigen, auf der Windangriffsseite liegenden Rahmenecken mit nicht rostenden Vollgewindeschrauben verstärkt. An der Bogenbrücke wurden als hauptsächliche Verbesserungsmaßnahme die sechs Balken, die den Bogen bilden, mit nicht rostenden Zugstangen zusammengespannt, um das Ausknicken der obersten Stäbe zu verhindern. Die stark korrodierten eisernen Aufhängungen des Brückenbodens an der zweiseitigen Hängesäule sind bereits 2009 durch gleiche Bauteile aus nicht rostendem Stahl ersetzt und mit zusätzlichen Stahlbolzen verstärkt worden (Abb. 10 und 11).
