# CHRISTCHURCH: ERKENNTNISSE ZUM BEBEN

Das Erdbeben im neuseeländischen Christchurch vom 22. Februar 2011 hat man unterschätzt, es fiel heftiger aus als angenommen. Dennoch haben viele Gebäude dem Beben gut standgehalten. Das CTV-Gebäude hingegen ist eingestürzt, vor allem weil Menschen versagt haben. Die Erkenntnisse zu diesem Ereignis lesen sich wie eine Kriminalgeschichte.

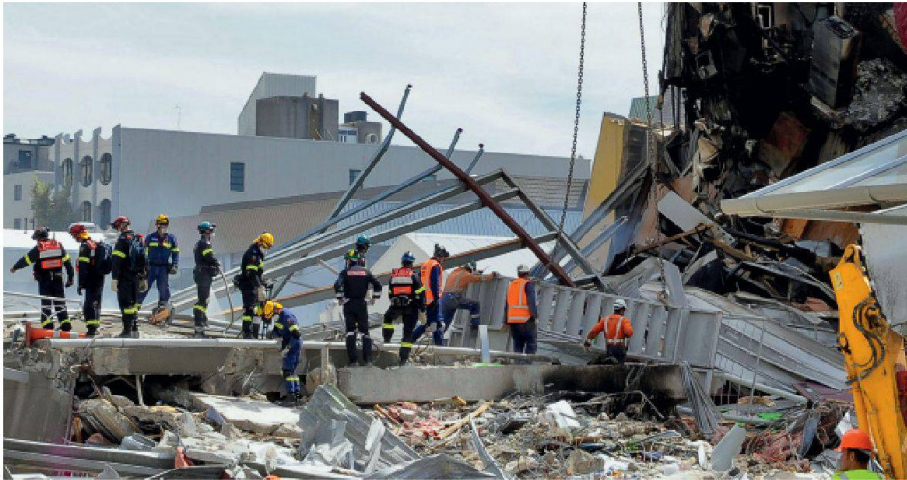
01 Während des Erdbebens vom 22. Februar 2011 stürzte das CTV-Gebäude in Christchurch ein. (Foto: Keystone, AP Photo/Rob Griffith, File)

kalen Fernsehsenders CTV, eingestürzt. 115 Menschen kamen ums Leben und zahlreiche wurden schwer verletzt.<sup>1</sup> Aus dem kürzlich in einer örtlichen Tageszeitung veröffentlichten Bericht der Untersuchungskommission geht hervor, dass der Einsturz hauptsächlich zwei Gründe hat: Erstens war das Erdbeben sehr viel stärker, als es die Seismologen für möglich gehalten hatten, denn die Bodenbeschleunigungen in Christchurch waren rund dreimal (!) grösser als die Werte des Bemessungsbebens aus den beim Bau gültigen Normen; zweitens haben Menschen versagt.<sup>2</sup> Trotz des enorm starken Erdbebens wäre das

Gebäude vermutlich stehen geblieben, wenn sich nicht im Vorfeld eine lange Kette von Fehlern ereignet hätte.

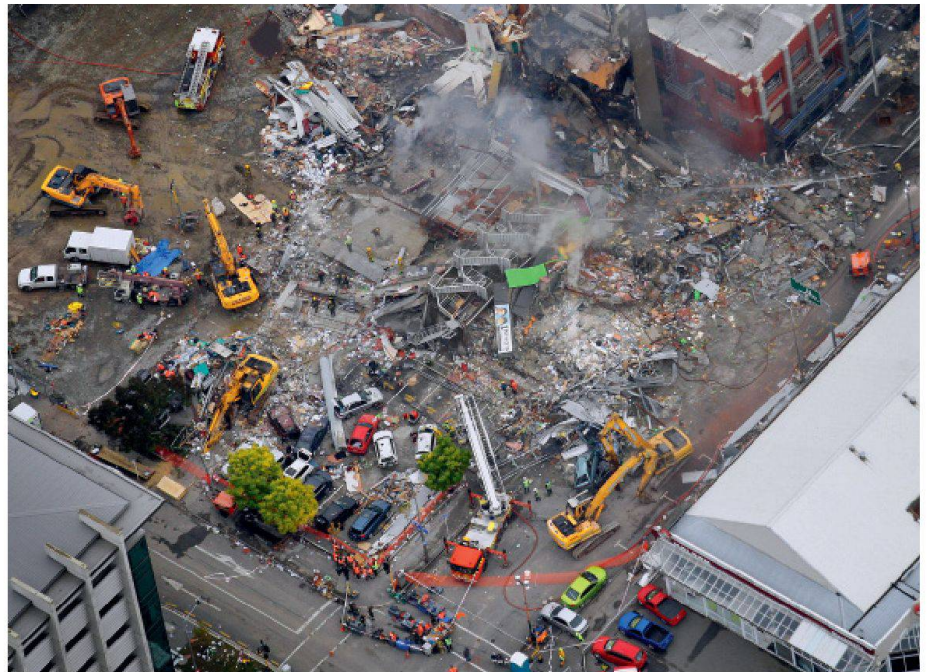
stelle nicht genügend Zeit widmete. Die Kommission betonte auch, dass der Direktor der Bauunternehmung seine Verantwortung unzureichend wahrgenommen habe. Nach dem Kollaps des Gebäudes wurden wesentliche Ausführungsmängel gefunden wie zum Beispiel glatte anstatt aufgeraute, stark auf Schub beanspruchte Stirnflächen von vorgefertigten Trägern, sowie Bewehrungen in

Knoten und Stützen, die nicht den (fehlerhaften) Plänen entsprachen. Dies hätten der Bauführer und auch der projektverfassende Ingenieur erkennen müssen.

02 Luftaufnahme des zerstörten CTV-Gebäudes. (Foto: Keystone, AP New Zealand Herald, Sarah Ivey)
