Zeitschrift: Tec21
Herausgeber: Schweizerischer Ingenieur- und Architektenverein
Band: 139 (2013)
Heft: 7-8: Hallenbad City Zürich

Artikel: Trägt seit 70 Jahren
Autor: Baumgartner, Martin
DOI: <https://doi.org/10.5169/seals-323676>

TRÄGT SEIT 70 JAHREN

Der ursprüngliche Charakter des Hallenbads City, seine Gliederung und Ordnung sind seit der Neueröffnung wieder erfahrbar, ebenso die klare Tragkonstruktion Robert Maillarts. Ermöglicht hat dies das Ingenieurbureau Heierli AG, das sich bei den umgesetzten Massnahmen am Konzept des Originals orientierte.

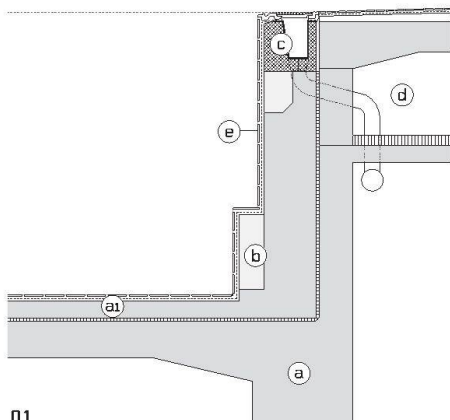
01 Schnitt durch den Beckenrand:

a Tragkonstruktion 1941

a1 Innenschale 1941

b Betonsanierung 1980

c Beckenkopf neu

d Luftkanal

e Verbundabdichtung neu

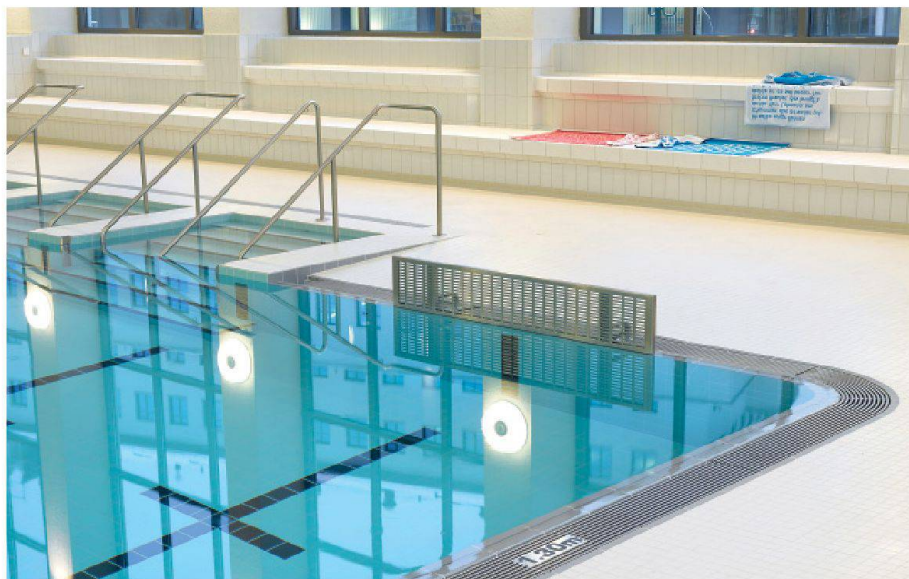
02 Der neue Beckenrand mit Überlaufrinne.

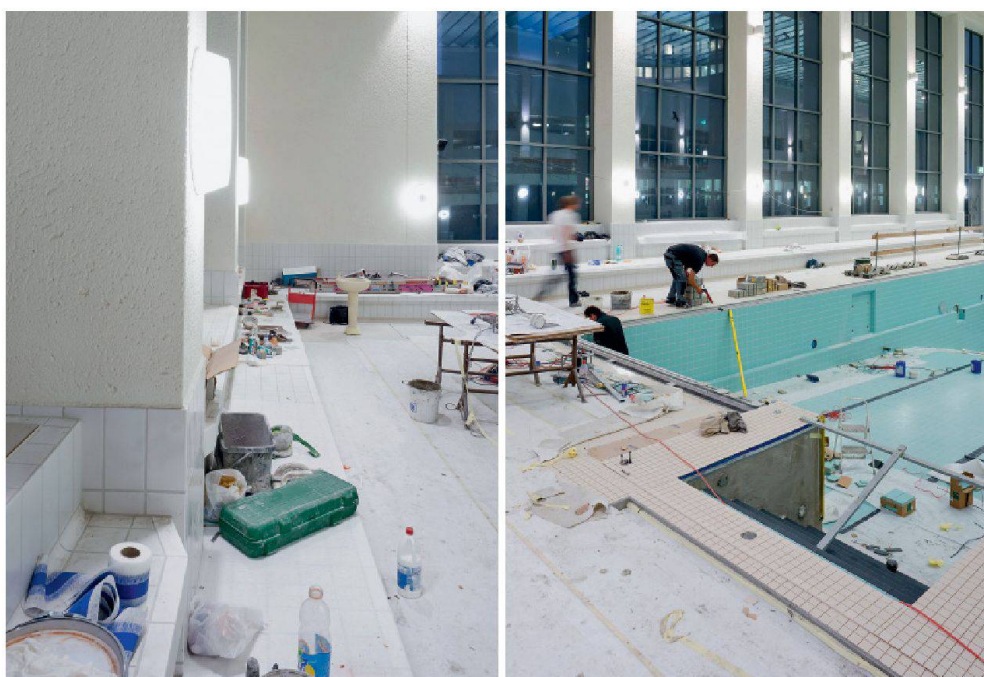
03 Ausbau des Schwimmbeckens. Das 1941 in

mehrschaliger Konstruktion ausgeführte

50-Meter-Becken war in gutem Zustand. Im

Zuge der Instandsetzung wurde der Becken-

kopf abgetragen und neu aufgebaut. Probleme

aufgrund eines Lecks konnten nach langwierigen

Untersuchungen behoben werden. Neu ist eine

Abdichtung auf der Beckeninnenseite

(zwischen Beton und Plattenbelag), die es

ermöglicht, die neu installierten Leitungen und

Scheinwerfer dicht anzuschliessen.
