Zeitschrift: Bulletin des Schweizerischen Elektrotechnischen Vereins
Herausgeber: Schweizerischer Elektrotechnischer Verein ; Verband Schweizerischer Elektrizitätswerke
Band: 24 (1933)
Heft: 10

Ueber einige typische Blitzschläge in der Schweiz in den Jahren 1931 und 1932.

Aus den Erhebungen der Kommission des SEV für Gebäudeblitzschutz,
bearbeitet vom Generalsekretariat des SEV und VSE (Ing. Ch. Morel).

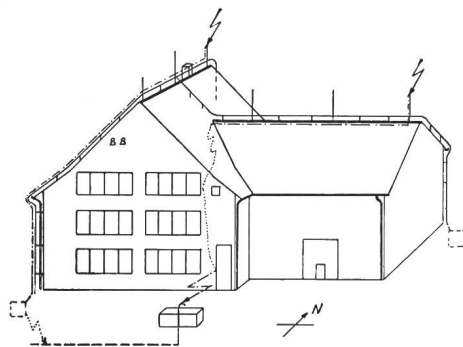
Fig. 1.

Fall 214—32, in Herisau (Appenzell A.-Rh.), 28. August 1932, 15 Uhr 30 (Fig. 1).

1. Teilentladung: Auffangstange rechts (ca. 10 mm geschmolzen), Firstblech (bei jedem Stoss infolge «Blitzwirkung» aufgerollt und zerrissen), bei der Dachkehle Durchschlag des Schindeldaches, Ueberpringen auf elektrische Leitungen (Zähler zertrümmert und die Treppe hinunter geworfen), bei der Haustüre Durchschlag des Türpfostens von

der elektrischen Leitung aus und Ueberspringen auf den Brunnen.

Fall 214—32, in Herisau.

2. Teilentladung: Auffangspitze links (leichte Beschädigung), Ableitung (Beschädigung der Dachrinne und des untersten Teiles des Abfallrohres), Ueberspringen von der Elektrode (in der Erde) auf die 6 m entfernte und 60 cm tiefe Wasserleitung zum Brunnen (Durchlochung der Leitung an verschiedenen Stellen). Die Elektroden waren nicht mit der Wasserleitung verbunden.

In diesen drei Fällen (Herisau, Schwellbrunn und Frauchwil) muss der Ausbreitungswiderstand der Elektroden zu gross gewesen sein, so dass die Entladung sich zum Teil einen andern Weg zum Boden suchen musste. Im ersten Falle wäre der Anschluss aller Ableitungen an die Wasserleitung gegeben gewesen; im zweiten Falle hätte die Verlegung der Elektroden, eine in die Nähe der Jauchegrube und eine in die Nähe des Brunnens, ev. mit Anschluss an die Brunnenleitung, vielleicht das Unheil verhüten können. Im dritten Falle war die Elektrode durch einige Meter Eisendraht gebildet und derart verrostet, dass der Uebergangswiderstand zu gross war.

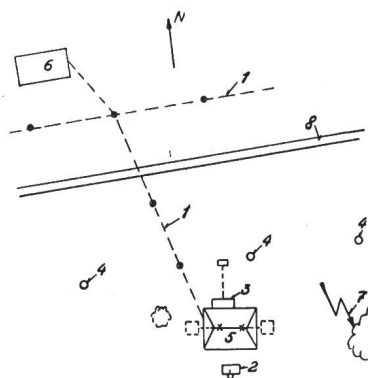
Fig. 2.

Fall 215—32, in Schwellbrunn.

Fall 215—32, in Schwellbrunn (Appenzell A. Rh.), 18. September 1932, 18 Uhr 45 (Fig. 2).

Einzelstehendes Gebäude (5), Stall mit Heubühne, geschützt durch einen Blitzableiter mit 2 Auffangstangen und 2 Ableitungen mit Kupferplattenelektroden östlich und westlich des Gebäudes. Im Norden, in etwa 30 m Entfernung, geht eine Wasserleitung vorbei, mit 3 Brunnenschächten (4). Nördlich des Hauses befindet sich auch die Jauchegrube (3). Südlich des Hauses steht ein Brunnen (2). Oestlich befindet sich in ca. 50 m Entfernung ein Wäldchen, in das der Blitz im August 1932 einschlug (7). Die Einführung der elektrischen Leitung (1) auf der Westwand ist ca. 50 cm von der Ableitung entfernt. Der Blitz muss in den Blitzableiter eingeschlagen haben, denn eine der Auffangstangenspitzen war angeschmolzen. Ueber den Blitzweg fehlen Anhaltspunkte, denn das Gebäude wurde in so kurzer Zeit eingäschert,

dass der Besitzer und sein Knecht, die sich darin befanden, sich nur knapp retten konnten, nachdem sie das Vieh losgebunden hatten. Trotzdem blieben noch 12 Stück in den Flammen. In den Nachbarhäusern (6) wurden die elektrischen Installationen durch heftige Ueberspannungen beschädigt. Typischer Fall eines Blitzschlages sehr hoher Stromstärke mit starker und plötzlicher Zündwirkung.

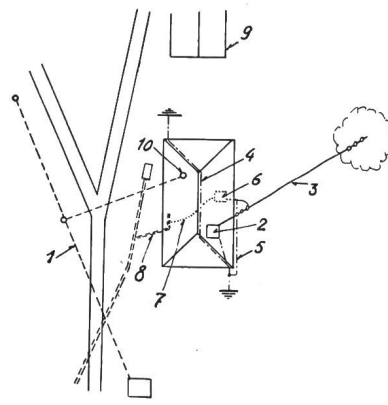
Fig. 3.

Fall 180—32, in Frauchwil bei Aarberg (Bern), 21. August 1932, 20 Uhr 30 (Fig. 3).

Der Blitz schlug in den geschützten Kamin (2) ein, an welchem die Antenne (3) befestigt war, ging der Ableitung entlang bis zur Befestigung der Antennenerdung (5), benützte diese, um zur Antenneneinführung und von da über den Radioapparat (6) und seine Betriebserdung (7) an die Wasserleitung (8) in der Küche zu gelangen. Die von der Entladung benützten Radioleitungen wurden bei jeder Befestigungsagraffe geschmolzen. Schaden entstand ausserdem am Kamin, am Radioapparat und wenig an der elektrischen Starkstrominstallation. In ca. 25 m Entfernung befindet sich ein höher gelegenes Gebäude (9). In gleicher Entfernung geht eine elektrische Leitung (1) vorbei, von der ein Strang zum Dachständer (10) abzweigt.

Fall 180—32, in Frauchwil.

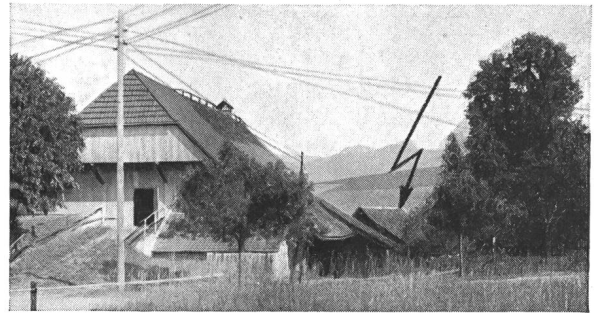
Fall 6—31, in Wahlern (Bern), 10. Juni 1931, abends (Fig. 6, 7 und 8).

Seitlich eines grossen Bauernhauses (Fig. 6), das mit einer modernen Blitzschutzanlage versehen ist und eine Dachständerführung besitzt, steht, tiefer gelegen, ein Speicher aus Holz, ohne Blitzableiter, in dessen Südgiebel der Blitz einschlug. Die Entladung ging zum Teil der äusseren Giebelwand (Fig. 7) aus Holz entlang (der Weg zeigte sich als ein abgehobelt aussehender, 2 cm breiter Streifen, sprang von da auf den nahe an die Wand heranreichenden Hebel einer Jauchepumpe über, um von der Pumpe über das Drahtgitter eines Triebbeetes zur Erde zu gelangen. Unter dem Drahtgitter wurden die Pflanzen zerstört. Zum andern

Teil drang die Entladung von der Giebelspitze ins Innere, wo ganz oben unter dem Dach

Fig. 6.
Fall 6—31, in Wahlern, Ansicht von Norden.

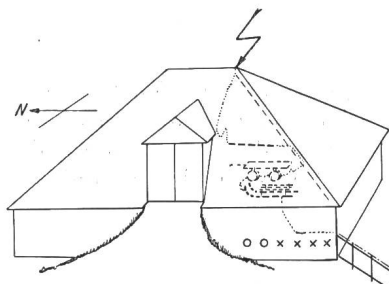
Fall 77—31, in Flühli (Luzern), 1. Juli 1931, 15 Uhr 50 (Fig. 10).

Fig. 10.
Fall 77—31, in Flühli.

Einschlagstelle: Firstecke des Schindeldaches ohne äussere Metallteile. Die Entladung nahm ihren Weg längs der Dachfläche, wo viele Schindeln beschädigt wurden, drang durch das Dach in das Innere auf alte Eisenröhren, sprang auf den Schrägbalken über, dem ein starker Splitter abgerissen wurde, streifte die eisernen Beschläge von Wagen und Schlitten (verrustete Stellen), drang durch das Futterloch in den Stallraum ein, um durch die Wand (Beschädigung) hindurch im Sta-

cheldrahtzaun zu verschwinden. Dabei wurden im Stalle vier Stück Vieh getötet (X) und zwei weitere (o) erblindeten an dem der Austrittsstelle des Blitzes abgewendeten Auge.

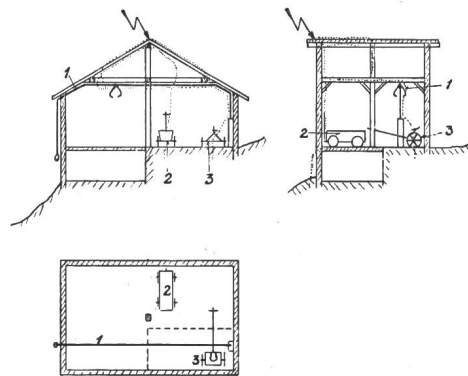
Fig. 11.

Fall 37—32, in Kienberg bei Sissach (Baselland), 13. Juli 1932, 19 Uhr (Fig. 11).

Einschlagstelle: Dachfirst. Blitzweg: über und unter das Dach nach den Eisenteilen des Heuaufzuges (1) und durch landwirtschaftliche Maschinen (2), (3) zur Erde.

Schaden an Dach und Maschinen.

Fall 37—32, in Kienberg b/Sissach.

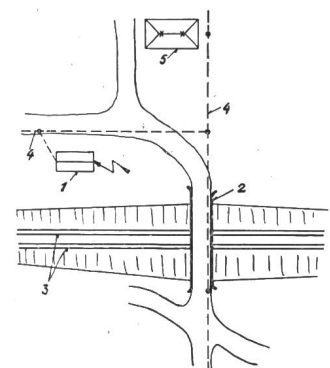
Fig. 12.

Fall 38—32, in Liestal, 15. Juli 1932, 14.30 Uhr (Fig. 12).

Einschlagstelle: Giebel (rechts) eines Holzhauses (1), das ringsum von guten Leitern umgeben war: Bahngeleise der SBB (3), eiserne Brücke (2), elektrische Leitungen (4) (Zuleitungseinführung beim Giebel links).

Ausserdem befindet sich in ca. 50 m Entfernung das 12 m höher gelegene Schulhaus (5) mit Blitzschutzanlage. Das Haus selber besass Dachrin-

nen und Abfallrohre, metallene Kaminhüte und ein metallenes Dunstrohr. Blitzweg: Giebelspitze-Windfach bis zur Hälfte, Durchschlag des Daches, elektrische Leitung in der Mansarde. Die abgerissene Leitung fiel auf eine im Bett schlummernde Person, die dadurch leicht verletzt wurde.

Fall 38—32, in Liestal.

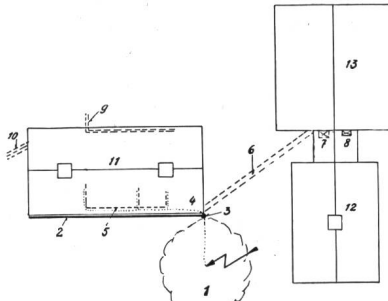
Fall 111—32, in Entlebuch (Luzern), 29. Juni 1932, 16 Uhr (Fig. 17).

Fig. 17.
Fall 111—32, in Entlebuch.

Der Blitz schlug in die (überhöhte) Lindenkronen (1) ein, sprang von einem Aste auf das metallene Abfallrohr (3) über bis zur ersten Rohrschelle, wo sich die Entladung teilte. Ein Teil davon drang bei der Hausecke in das Eckzimmer (4) vom Obergeschoss ein, zerstörte Wand, Verputz, Fensterscheiben und -rahmen (die Glasscherben waren in der Decke und in den Wänden wie eingesteckt), Kleiderschrank und Kommode (Kleider im Schrank und auf der Kommode wurden zerfetzt, die Uhr auf der Kommode lag zersplittert unter dem Bett) und sprang auf die elektrische Leitung (5) über, an welcher alle Dosen, Winkel und Abzweigungen defekte Stellen aufwiesen. Der andere Entladungsteil benützte das Abfallrohr (3), verur-

sachte bei der untersten Rohrschelle einen grossen Riss in die Mauer, machte ein grosses Loch im Boden und verschwand vermutlich durch die Kanalisation (6). In den Nachbargebäuden [Haus (12) und Scheune (13)] wurden sämtliche elektrischen Leitungen und Apparate (7, 8) beschädigt (Teile davon lagen auf den Fussböden herum). Zu einer

Entzündung kam es nirgends. Im betroffenen Haus (11) befand sich eine Wasserleitung (9). Die Dachrinne (2) war aus Holz. Die elektrische Zuleitung (10) war im Giebel eingeführt.

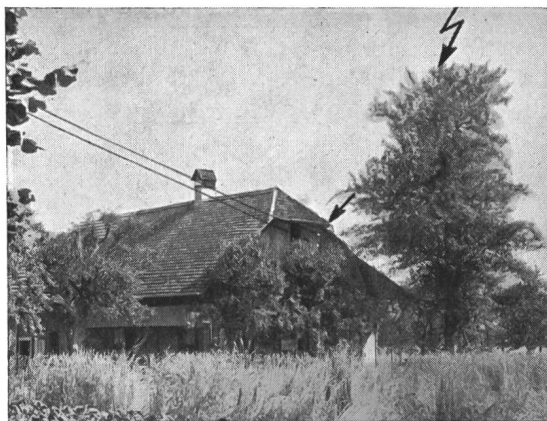
Fig. 18.
Fall 167—32, in Uetendorf.

Fall 167—32, in Uetendorf (Bern), 4. August 1932, 12.15 Uhr (Fig. 18).

Einschlagstelle: Birnbaumkronen. Blitzweg: Baum, Dachvorsprung oberhalb der Einführung, elektrische Leitung (genulltes Einheitsnetz). Schaden am Dach und an der elektrischen Installation. Unter dem getroffenen Birnbaum befindet sich ein Brunnen und ein alter Sod.

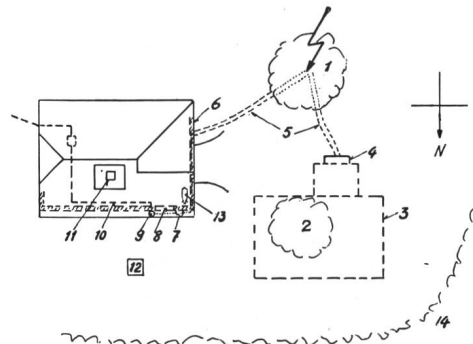
Fall 12—31, in Rüderswil (Bern), 18. Juni 1931, 4 Uhr (Fig. 19).

Fig. 19.
Fall 12—31, in Rüderswil.

Das Gebäude steht am Rande eines Tannenwaldes (14). In der Nähe stehen ein Birnbaum (1) und ein Apfelbaum (2). Auf dem Dache steht ein Kamin (11) mit Blecheinfassung. Vor dem Hause befindet sich ein Sod (12) mit einer metallenen Pumpe.

Der Blitz schlug in den Birnbaum ein und grub zwei tiefe Furchen im Boden, eine zum Hühnerhof (3) [Schmelzspuren an einem Stück Blech (4)], die andere zur Mauer (6) unter dem Einfahrtstor, wo Drahtgeflecht aufgehängt war, folgte der Eisenarmatur in der Betonmauer, sprang bei der Stall-

ecke zu einem Rohrstück (7) rechts von der Stalltür (8) über und von dort zum Schalter (9) (links von der Türe) und in die elektrische Leitung (10). In der Stallecke wurde durch die Entladung ein Rind (13) getötet.

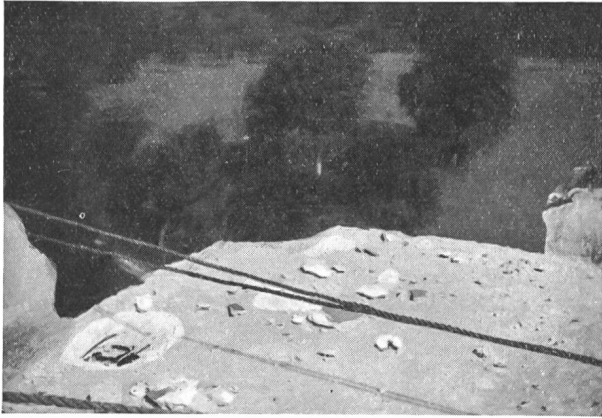
Fig. 26.

bei jeweils Bewehrungsseisen blossgelegt und nach oben gekrümmt wurden (Fig. 27). Ausserdem nahm die elektrische Installation im Wohnhause sowie die Wasserleitung im Boden am Fusse des Turmes Schaden.

Fall 104—32, in Petit-Vivy. Die Zerstörung auf der Betonplatte.

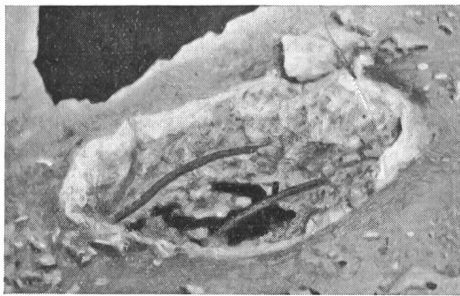
Fig. 27.

Fall 104—32, in Petit-Vivy.
Détail aus Fig. 26 in grösserem Masstab.

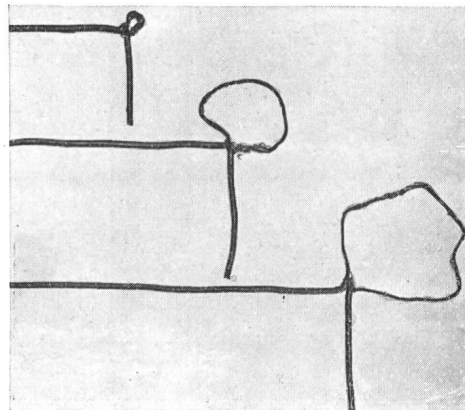
Fig. 30.

Dieser Fall hat an sich nicht viel Interessantes, ausser dass die vom Dachfirst auf eine Innenantenne übergegangene Entladung letztere auf ganz merkwürdige Art deformierte. Die Antenne (1) war mit Eisennägeln (2) an der Holzdecke einer Dachkammer, wie Fig. 29 andeutet, angebracht. Nun wurde nach dem Blitzschlage festgestellt, dass bei jeder Krümmung des isolierten Drahtes (GS-Draht) die Kupferseele schlaufenartig aus der Gummiiso-

Fall 138—32, in Habstetten.
Drei Eckstücke der zerstörten Antenne.

lation herausgetreten war (Fig. 30). Einzelne solcher «Schlaufen» wiesen bis zu 8 cm Durchmesser auf. Es liegt hier also wahrscheinlich eine dynamische Wirkung des sehr starken Entladungsstromes vor.
