Die Korrosionserscheinungen an Heisswasserspeichern.

Von R. Scherrer, Schwanden.

Es wird gezeigt, dass die Korrosion (das Rosten) der verzinkten Eisenkessel von Heisswasserspeichern nicht auf schlechte Qualität der Verzinkung, sondern auf die besonderen Betriebsbedingungen der Heisswasserspeicher und auf die Zusammensetzung des Wassers zurückgeführt werden muss. Ueberall, wo die Zusammensetzung des Wassers auf Korrosionsgefahr weist, sollten verzinnte Kupferkessel zur Verwendung kommen, die korrosionssicher sind.

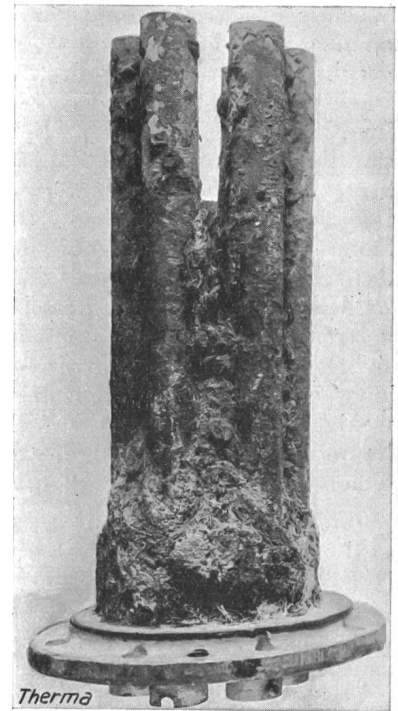
Es wird sehr häufig ein Kalkniederschlag gefunden, der nur bis zu einer gewissen Stärke an den Wandungen haftet, um dann schieferig abzuablättern (Fig. 5). Dabei bleibt fast immer etwas Metall an den abfallenden Kalkschiefern hängen. Das Abblättern des Belages wird an den Heizkörpern besonders begünstigt, weil an ihnen die intensive Gasentwicklung auftritt. Die an den Heizkörpern entstehenden Gasblasen sprengen den Kalkniederschlag manchmal auch dann, wenn er an und für sich keine schieferige Struktur aufweist. In solchen Fällen erhalten die Gase immer wieder Zutritt zur Verzinkung, wodurch ihre Auflösung einsetzt.

Fig. 5.
Heizeinsatz mit starkem Kalkansatz
und Rostwarzen.

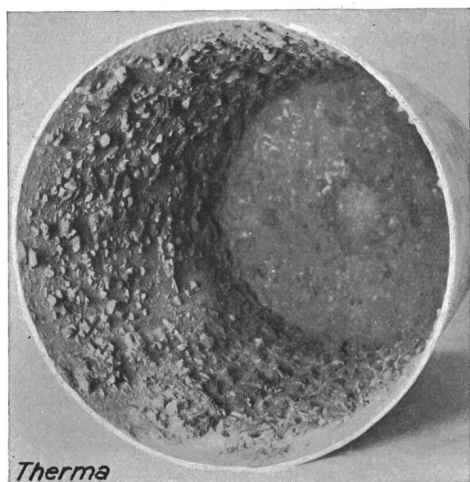
Fig. 6.

Innenkessel aus verzinktem Eisen mit typischer Sauerstoffkorrosion (Rostwarzen).

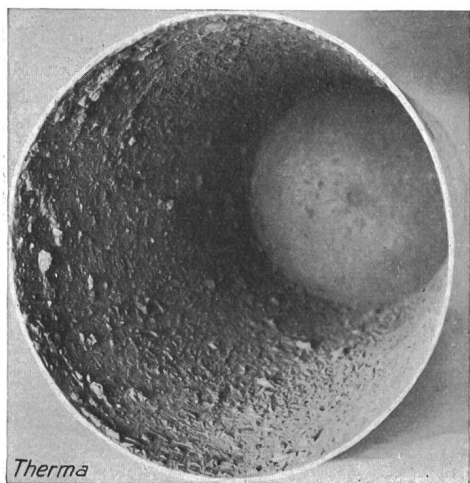
Fig. 7.

Innenkessel aus verzinktem Eisen mit typischer Sauerstoffkorrosion (Rostwarzen).

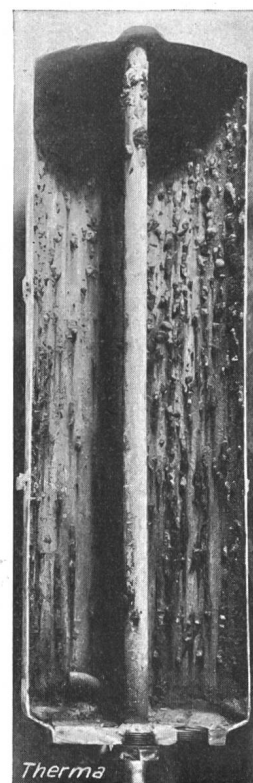
Fig. 7a.

Innenkessel aus verzinktem Eisen mit Sauerstoffkorrosion (Längsschnitt) nach 2jähriger Betriebszeit.

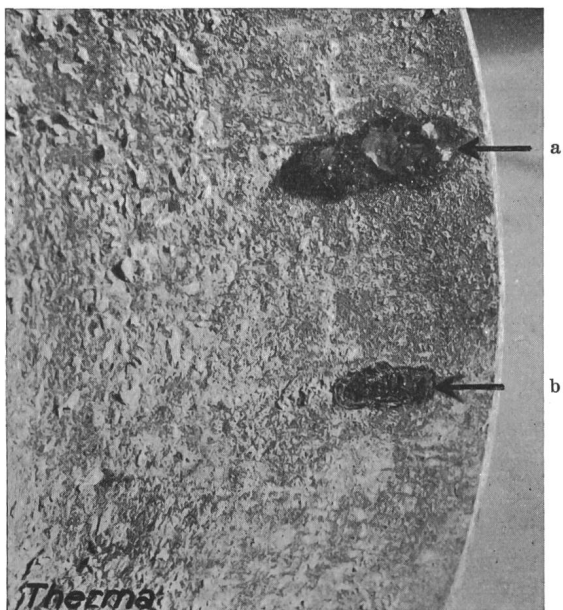
Fig. 8.

a Unverletzte Rostwarze.
b Rost abgekratzt zur Sichtbarmachung des Materialangriffes.

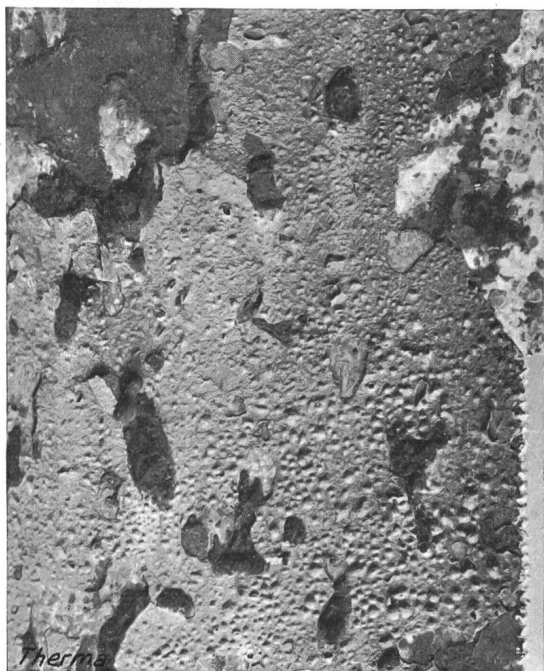
Fig. 9.

Verzinkte Innenwand mit Blasenbildung im Zinküberzug.

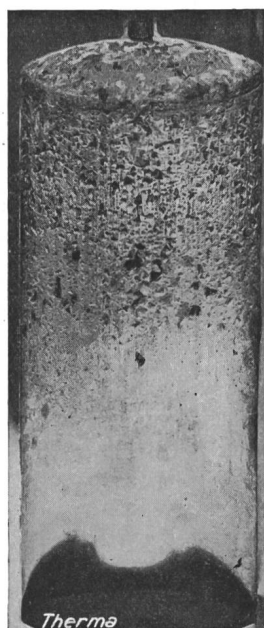
Fig. 10.

Innenkessel mit blasenförmiger Korrosion im Ober-
teil. Untere Partie intakt
und mit leichter Kalk-
schicht bedeckt.

während bei andern keine Oeffnung an der Oberfläche festgestellt werden kann (Fig. 10 und 11). Fig. 10 stellt eine jüngere Stufe dar, während bei Fig. 11 der Prozess bereits weiter fortgeschritten ist.

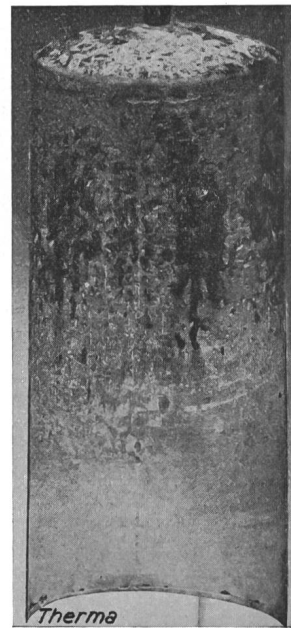
Fig. 11.

Wie Fig. 10. Prozess weiter
fortgeschritten. Unterer Teil
des Innenkessels ebenfalls
noch ohne Korrosions-
erscheinung.

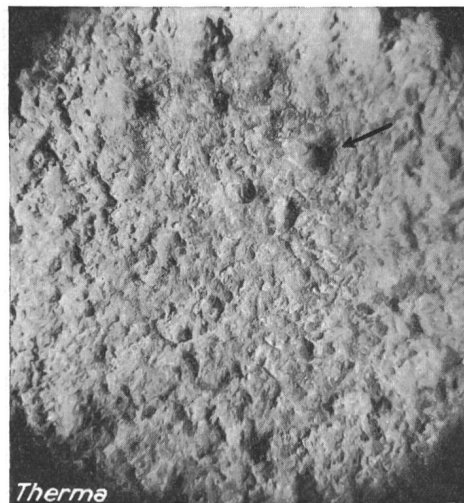
Fig. 12.

Verzinkung mit Blasenbildung von der Wasserseite her gesehen.
Vergrößerung ca. 2fach.

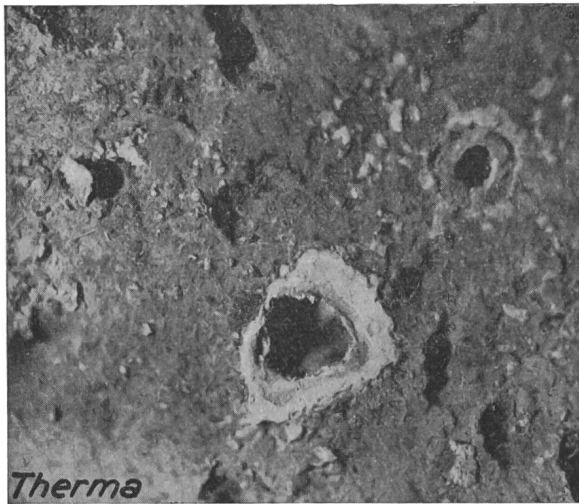
Fig. 13.

Zinkschicht von Fig. 12 von der Eisenseite her gesehen. Vergrößerung ca. 80fach.

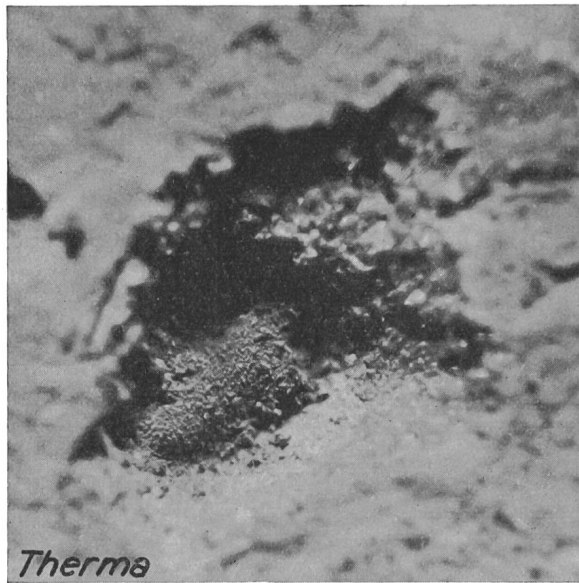
Fig. 14.

Zinkblase von innen (Wasserseite) gesehen. Vergrößerung ca. 100fach.

zeigt. Der weisse Ring um die Vertiefung besteht aus Kalk. Andere, kleinere Blasen zeigen im Innern nur einen leichten Ansatz von Kristallen, wie in Fig. 14, die eine solche in ca. 100facher Ver-

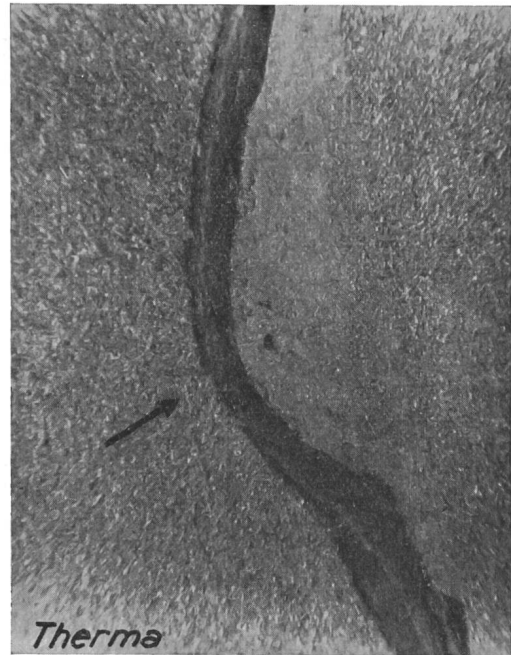
Fig. 15.

Schnitt durch ein Stück abgeblätterte Zinkschicht. Vergrößerung ca. 20fach.

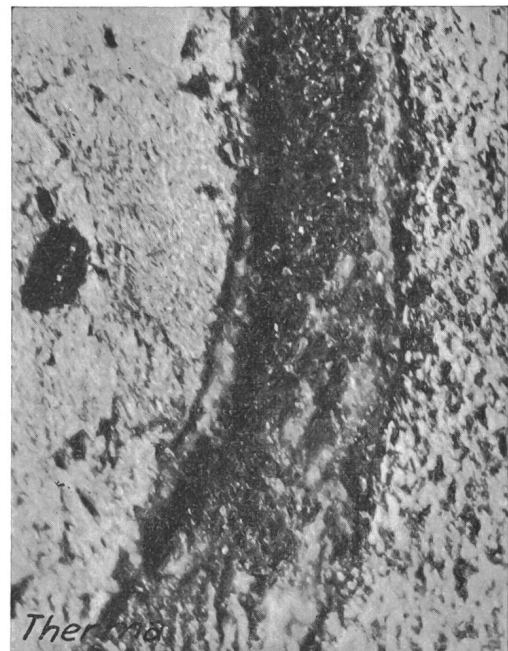
Fig. 16.

Schnitt durch ein Stück abgeblätterte Zinkschicht. Vergrößerung ca. 100fach.

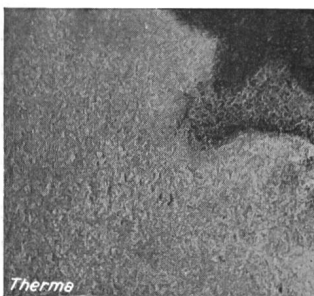
Fig. 25.

Von Zitronensäure angegriffene Emaile.
Vergrößerung ca. 5fach.

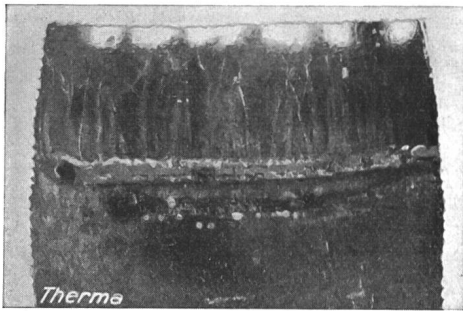
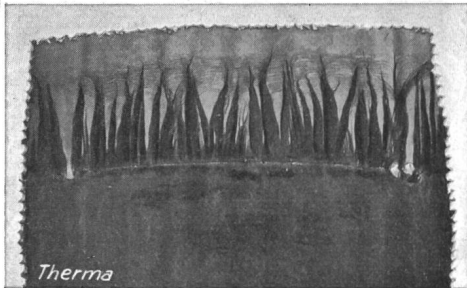
Fig. 29.

Die Folge der Druckbeanspruchung des Innereinsatzes sind Haarrisse, die Fig. 29 sehr deutlich zeigt. Man hat hier ein geradezu ideales Bild des Kraftlinienverlaufes im Material. Fig. 30 zeigt vergrößert das Netzwerk von Haarrissen in der Spitze

Haarrisse in einem emaillierten Kessel.

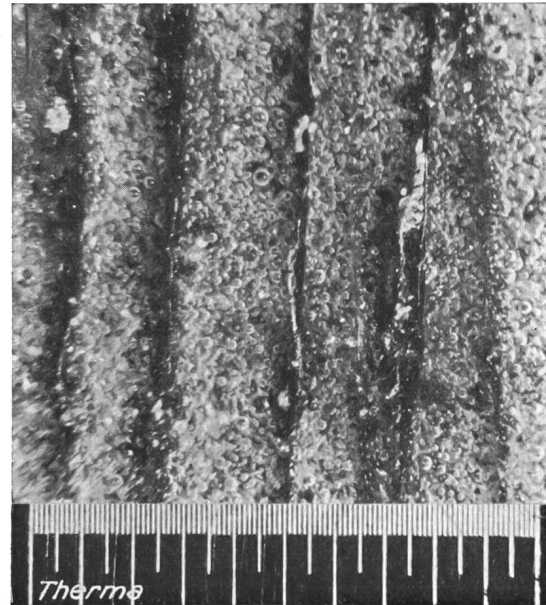
Fig. 31.

Haarrisse der Fig. 29. Vergrößerung ca. 666fach. 1 Teilstrich des abgebildeten Maßstabes = 0,01 mm.

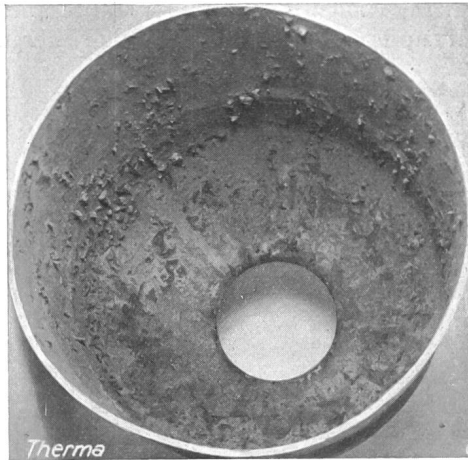
Betriebszeit die typischen Rostwarzen der Sauerstoffkorrosion (Fig. 32). Bei andern Apparaten wurde die Emaille einfach abgetragen, ähnlich wie in Fig. 25 und 26, und die Rostung tritt an den Stellen, an welchen der Ueberzug bereits durchbrochen ist, mehr punktförmig auf, z. B. im Kessel

Fig. 32.
Emaillierter Innenkessel mit Rostwarzen.

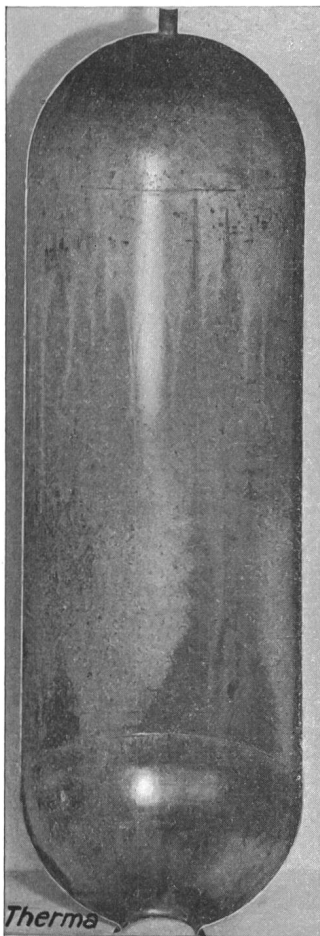
Fig. 33.
Emaillierter Innenkessel mit Punktrostung nach einjährigem Betrieb.

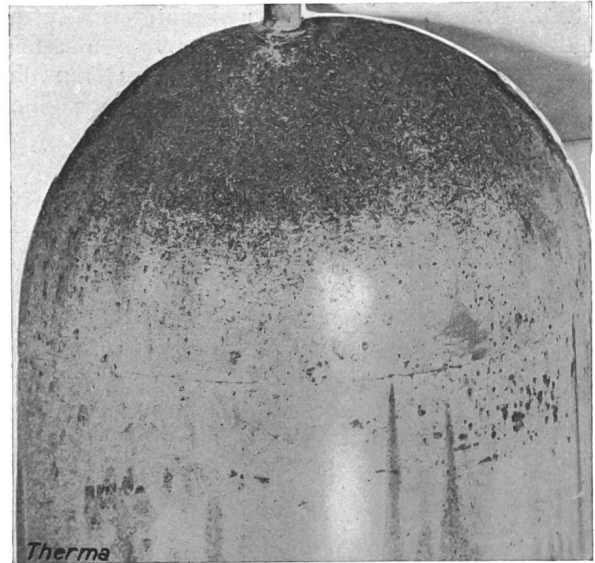
Fig. 34.
Kuppe des Kessels Fig. 33.

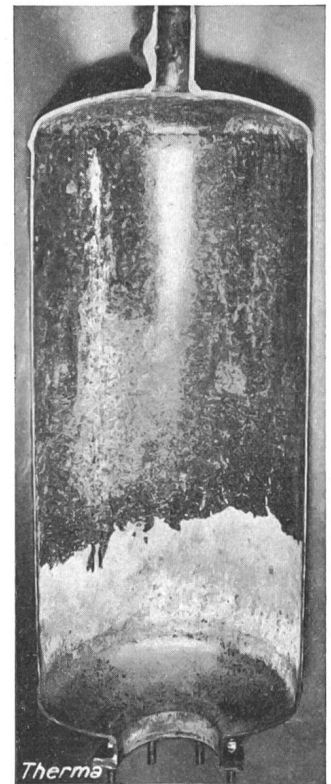
Fig. 35.
Emaillierter Innenkessel mit Punktrostung nach 8monatigem Betrieb.

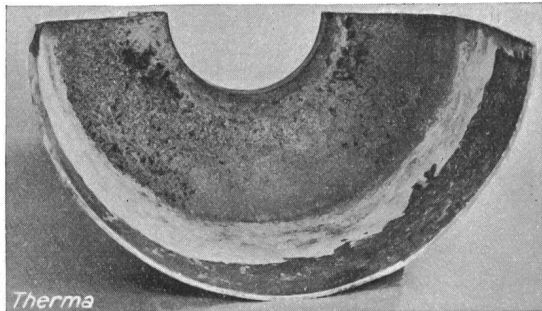
Fig. 36.
Bodenstück des Kessels Fig. 35 mit Rostflecken.

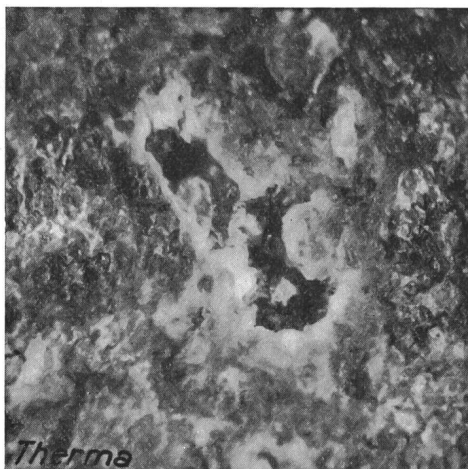
In Fig. 37 ist eine Korrosionsstelle in der Emaille dieses Apparates 70fach vergrössert. Man erkennt, wie die Emaille durchgefressen wurde

und der Angriff auf das Eisen bereits erfolgt ist. Die ganze Innenwand ist mit solchen Punkten übersät. Es handelt sich bei diesem Apparat um einen von mehreren Kontrollversuchen mit andern Fabrikaten, die nur acht Monate ohne Druck an einem Ort mit korrosivem Wasser angeschlossen waren. Es ist damit erwiesen, dass auch als «säurefest» geltende Emaille vom Wasser angegriffen und abgetragen werden kann.

Fig. 37.
Korrosionsstelle in der Emaille in der Wand des Heisswasserspeichers Fig. 35.
Vergrößerung ca. 70fach.

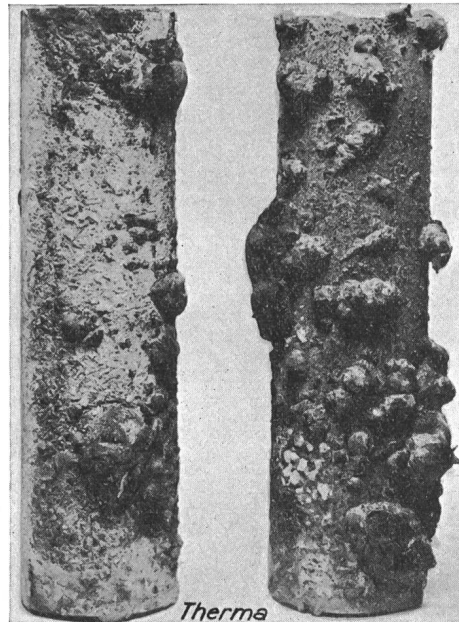
Ein interessantes Resultat ergab auch folgender Versuch: Zwei Heizrohrstücke wurden, das eine mit einer sogen. säurefesten, das andere mit gewöhnlicher Emaille, sehr sorgfältig emailliert. Diese beiden Rohrstücke blieben während $1\frac{1}{4}$ Jahren über dem Heizeinsatz eines Heisswasserspeichers aufgehängt, der mit einem als stark korrosiv bekannten Wasser gespeist wurde. Das Resultat bedarf keines weiteren Kommentars; die Emaille wurde zum grössten Teil vollständig abge-

tragen (Fig. 38). Das Rohrstück links war mit säurefester, dasjenige rechts mit gewöhnlicher Emaille überzogen.

Fig. 38.
Korrosionen an emaillierten Versuchsrohren.
Links «säurefeste» Emaille, rechts gewöhnliche Emaille.
