Branderscheinung in einem Kokskeller.

Am 26. Juli d. J. ereignete sich im Kokskeller des Hauses Niesenstrasse 3 in Thun ein Vorfall, der seiner Ursache wegen besondere Beachtung verdient.

Zur Ermittlung der Ursache dieses Vorfalles, der für die Räumungsmannschaft leicht hätte verhängnisvoll werden können, nahm das Generalsekretariat des SEV und VSE in Verbindung mit dem Starkstrominspektorat auf Ersuchen der Städt. Werke Thun eine eingehende Untersuchung vor. Diese Erhebung zeitigte folgendes Ergebnis:

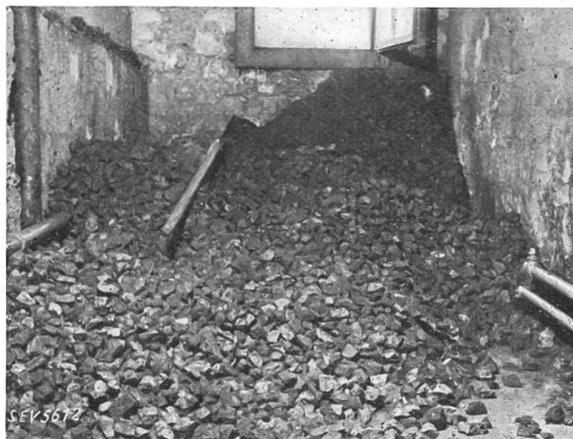
Fig. 3.

Ansicht des Koksraumes.

Links: Kabelschutzrohr und Ablaufrohr.
Rechts: Gas- und Wasserleitungsrohre.

ches das Kabelschutzrohr in einigen cm Entfernung kreuzt. An der gegenüberliegenden rechten Kellerwand, ungefähr in der Mitte, sind die Gas- und Wasserleitungen eingeführt, die ebenfalls in etwa 25 cm Höhe über den Boden verlaufen. Diese blanken Rohre waren vom Koks, der bis fast an die Decke reichte, vollständig umgeben. Fig. 3 und 4 veranschaulichen die Situation.

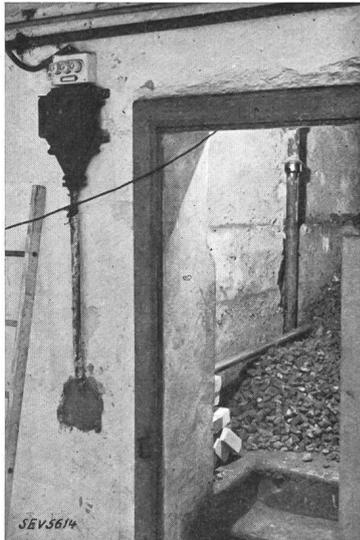
Fig. 4.

Durchblick durch die Türöffnung des Kohlenkellers. Links: Kabel und Kabelendkasten.

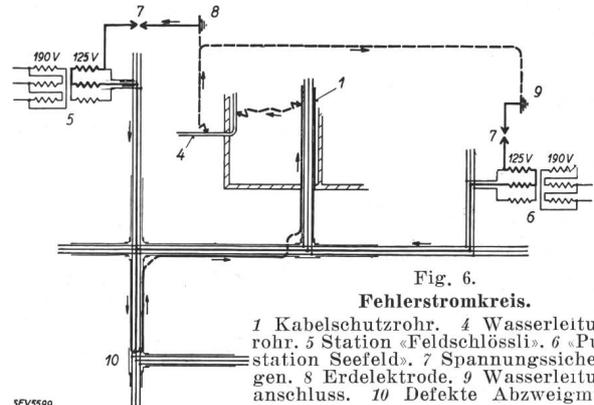
Fig. 6.

Abzweigmuffe behoben wurde. Es muss also zur Zeit des Brandausbruches ein doppelter Erdschluss vorhanden gewesen sein. In den beiden Stationen lag der eine Polleiter direkt an Erde, bzw. an der Wasserleitung, während ein anderer Polleiter mit den vom Boden relativ gut isolierten metallenen Umhüllungen des Kabels und folglich auch mit dem Kabelschutzrohr im Koks Keller in elektrischer Verbindung stand. Geschlossen war der Fehlerstromkreis durch den Koks zwischen Kabelschutzrohr und Wasserleitung (Fig. 6). Infolge des Stromdurchganges erwärmte sich der Koks, und da die grosse Stapelhöhe keine genügende Wärmeabfuhr gestattete, kam es zu den eingangs beschriebenen Erscheinungen.

Fehlerstromkreis.

1 Kabelschutzrohr. 4 Wasserleitungsrohr. 5 Station «Feldschlössli». 6 «Pumpstation Seefeld». 7 Spannungssicherungen. 8 Erdelektrode. 9 Wasserleitungsanschluss. 10 Defekte Abzweigmuffe

lich liegt die Sache einfach: durch Entfernen des Kabelrohres aus dem Kokskeller oder durch gutleitende Verbindung desselben mit der Wasserleitung. Allein diese Massnahmen vermöchten nicht, ähnliche Erscheinungen allgemein zu verhüten. Durch Versetzen des Schutzrohres wäre ausserdem der Personenschutz nicht einwandfrei gewährt, denn die Möglichkeit einer lebensgefährlichen Potentialdifferenz zwischen dem Schutzrohr und anderen gleichzeitig berührbaren Metallteilen (Wasserleitungen, Gasleitungen, Ablaufrohre u. dgl.) würde weiter bestehen. Interessant ist, dass eine Verdoppelung der Netzspannung auch eine Verdoppelung des Stromes im Fehlerstromkreis bewirken würde, während das Netz für die gleichen Leistungen nur noch auf die Hälfte des heutigen Wertes abgesichert werden müsste. Somit würden die Sicherungen in einem ähnlichen Falle eher ansprechen und den defekten Netzteil abtrennen, bevor ein Schaden entstehen kann. Der Personenschutz wäre jedoch nicht gewährt, insbesondere wenn bei kleinen Fehlerströmen die Sicherungen nicht ansprechen.

Eine radikale Abhilfe könnte nur die in der neuen Bundesverordnung vorgesehene sorgfältig durchgeführte Nullung oder zumindest die Nullpunkterdung in den Transformatorstationen bringen, Vorschriften, für deren Aufstellung Vorkommnisse ähnlicher Art mit massgebend waren.

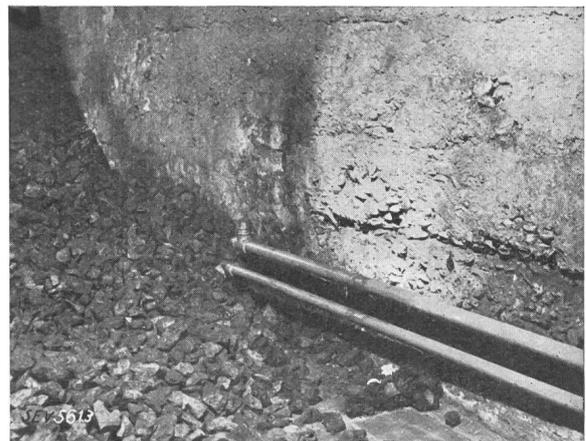
Fig. 7.

gen. Es sei noch erwähnt, dass die Berührungsfläche des Koks mit den Gas- und Wasserleitungen viel kleiner war als diejenige mit dem Kabelschutzrohr, so dass sich die Wärmeentwicklung vor allem dort konzentrieren musste. Fig. 7 zeigt deutlich, dass es auch so kam, indem die Betonmauer über diesen beiden Leitungen abbröckelt, was sonst nirgends der Fall ist. Nach der Zeugenaussage war denn auch die Funkenerscheinung dort am heftigsten und die Mauer an dieser Stelle nach Stunden noch so heiss, dass man sie nicht berühren konnte.

Ansicht der Gas- und Wasserleitungen mit dem (hellen) Mauerfleck.
