Artikel: Die Einwirkung der Bombardierung vom 1. April 1944 auf die Elektrizitätsversorgung der Stadt Schaffhausen
Autor: Zeindler, A.
DOI: <https://doi.org/10.5169/seals-1061595>

Die Einwirkung der Bombardierung vom 1. April 1944 auf die Elektrizitätsversorgung der Stadt Schaffhausen

Von A. Zeindler, Schaffhausen.

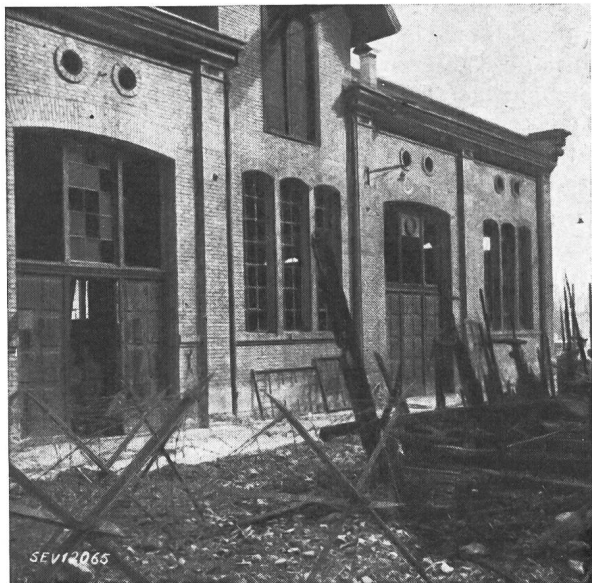
Fig. 6.
Südfront des Kraftwerkes B mit Ueberresten der abgebrannten Baracke

Hinter dem Kraftwerk B hatten mehrere Spreng- und Brandbomben eingeschlagen und, wie bereits erwähnt, zu einem Brand geführt, der eine Baracke und, wie sich nachträglich herausstellte, auch noch den Uebergangsmast von Kabel auf Freileitung unserer zweiten 10-kV-Verbindungsleitung nach dem Unterwerk Galgenbuck des EKS zerstörte. Diese Leitung war am 2. April noch zwei Stunden ohne Störung mit 1200 kW Belastung in Betrieb genom-

men worden. Bei der nachträglichen Kontrolle zeigte sich, dass die Kabelisolation auf einer Länge von ca. 10 m restlos zu Kohle verbrannt war.

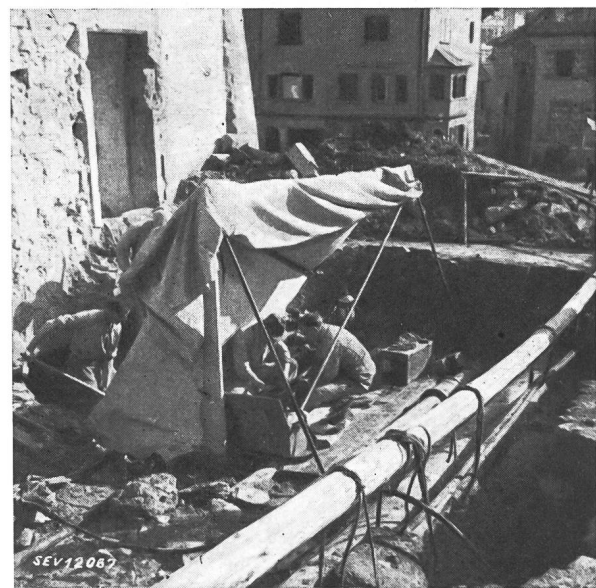
Fig. 8.

Im folgenden soll noch über einzelne Bombenschäden speziell berichtet werden. An der Beckenstube war durch den Einschlag einer Sprengbombe ein tiefer Krater entstanden, der die Kellermauer

Bombenschaden Beckenstube

zum Einsturz brachte und die Gas- und Wasserleitungen sowie ein Hochspannungskabel und zwei Sekundärkabel zerstörte. Zuerst mussten die Kabel auf die normale Verlegungstiefe aufgehängt und dann provisorisch geflickt werden (Fig. 8). Erst nachdem der Keller wieder aufgemauert und der Schutt auf Grabentiefe wieder aufgefüllt worden war, konnte die definitive Wickelmuffe am Hochspannungskabel gemacht werden. Bei den Sekundärkabeln mussten mit Hilfe der Verbindungsmuffen kürzere Teilstücke eingebaut werden.

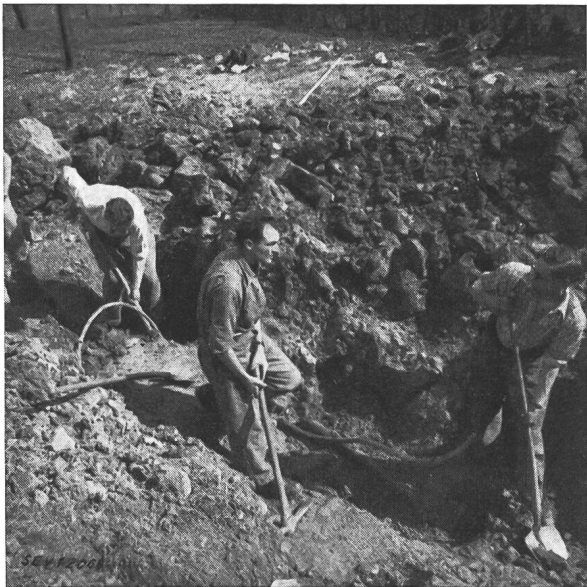
Fig. 9.

Durch eine Sprengbombe im Gebiet des Urwerf im Fahrweg gegen den Engeweiher (Fig. 9) wurde

Bombentrichter Urwerf

mit zerstörtem Telephon- und Signalkabel, aus der Muffe gerissenem Kraftkabel und gestrecktem 10-kV-Kabel.

ebenfalls ein grosser Trichter ausgeworfen. Das Telephon- und Signalkabel zum Apparatehaus nach dem Kraftwerk war zerrissen und das daneben liegende armierte 10-kV-Kabel $3 \times 150 \text{ mm}^2$ Cu durch Einpressen in den Trichtergrund um ca. 30 cm gestreckt, jedoch äusserlich intakt. Das Kraftkabel $3 \times 20 \text{ mm}^2$ Cu wurde so gestreckt, dass es 40 m weiter unten aus einer Muffe heraus-

gerissen wurde. Die 3 Leiter des 10-kV-Kabels wurden später mit Gleichstrom 30 kV je 20 Minuten gegen Erde und Bleimantel geprüft. Diese Prüfung gibt allerdings keine Gewissheit über den Zustand der Isolation dieses gestreckten Kabels

und es besteht auch die Möglichkeit, dass Verschiebungen und Risse der Isolierschichten erst später infolge Abwanderung der Imprägniermasse und zuzüglicher thermisch bedingter mechanischer Beanspruchungen sich auswirken. Es wurde aber aus betriebswirtschaftlichen Ueberlegungen darauf verzichtet, die Prüfspannung höher zu wählen und beschlossen, das Kabel vorläufig ohne Einspleissen

eines Zwischenstückes an Stelle des gestreckten Teiles in Betrieb zu lassen.

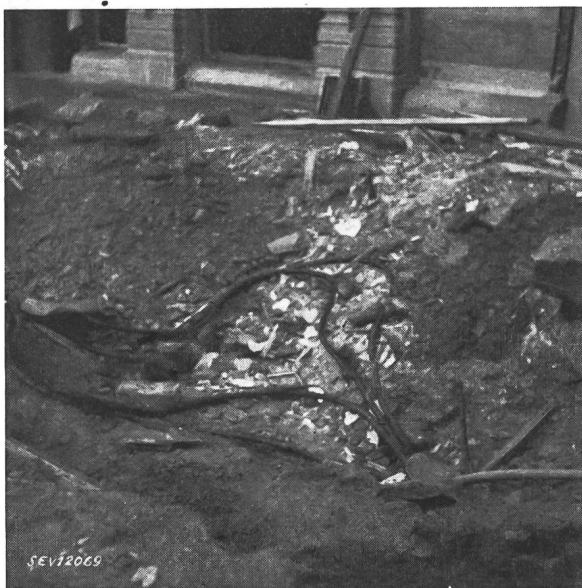
Fig. 10.

Bombenschaden Fronwagplatz

Provisorisch zusammengesetzte Niederspannungskabel.

Am westlichen Ende des Fronwagplatzes zerriss eine Sprengbombe einen Teil der Niederspannungskabel, wobei nach der provisorischen Reparatur (Fig. 10) ein je ca. 7 m langes Stück ersetzt werden musste, da durch die Wirkung der Sprengbombe die Kabel nicht nur gestreckt wurden, sondern zusätzlich noch kleine zickzackartige Verbiegungen aufwiesen.

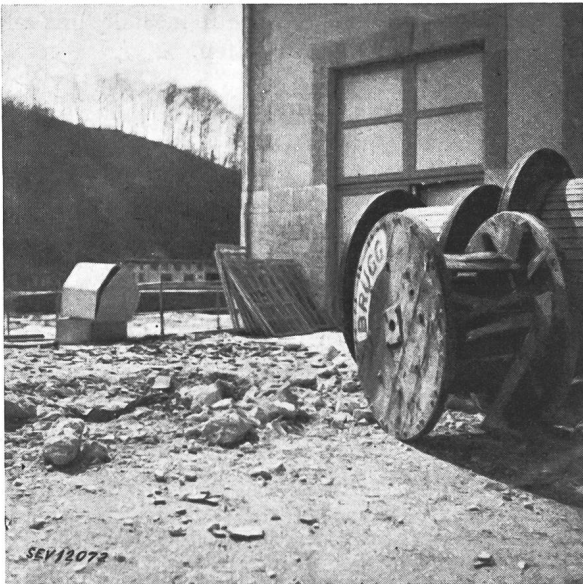
Fig. 13.
Zerstörte Kabeltrommel

Total wurden durch die Bombeneinschläge 16 im Boden unter Decksteinen verlegte Kabel zerstört und dazu noch auf einer Kabelrolle auf dem Vorplatz des Kraftwerkes C 2 Lagen eines Einleiter-Kabels 150 mm² durch Splitterwirkung verletzt (Fig. 13). Einzelne Zerstörungen der zweitobersten Lage zeigten sich erst, als unter Einfluss der Sonnenwärme Öl aus den kleinen Splittereinschlägen heraustropfte. Die Schäden an den Einrichtungen der öffentlichen Beleuchtung erwiesen sich als ziemlich gross, indem mehrere Querspannungen mit den zugehörigen Armaturen sowie Ausleger und einzelne Kandelaber und Abspannungsmaste zerstört wurden.
