Artikel: Einsturz der Oberwasser-Kanalmauer des Elektrizitätswerkes Brugg am 14. März 1944
Autor: [s.n.]
DOI: <https://doi.org/10.5169/seals-1061566>

Einsturz der Oberwasser-Kanalmauer des Elektrizitätswerkes Brugg am 14. März 1944

Mitgeteilt von der Direktion der Industriellen Betriebe der Stadt Brugg

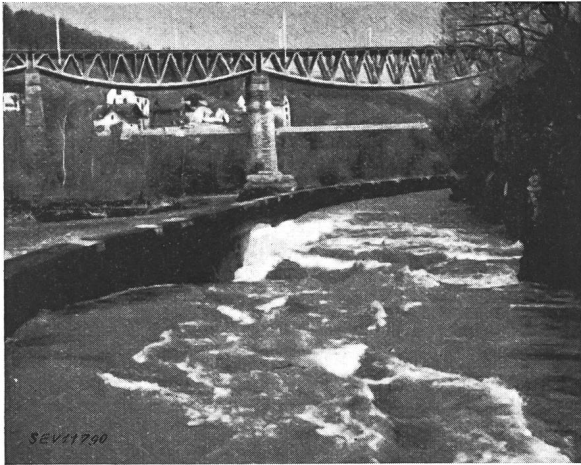
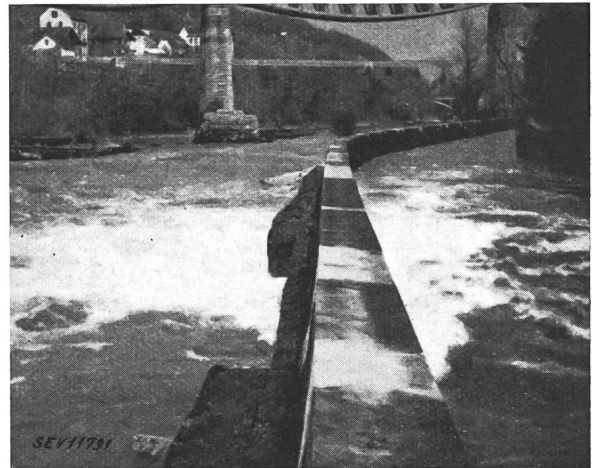
Fig. 1 und 2.

Am 14. März 1944, vormittags 11 Uhr, ist in der aareseitigen Mauer des Oberwasserkanals des EW Brugg plötzlich eine Bresche von ca. 16 m Länge entstanden. Das Betriebswasser floss durch dieses Leck in die Aare ab, und das Kraftwerk musste mangels Wasser stillgelegt werden. Die Mauerkrone bildet über der Lücke heute noch eine durchgehende Brücke, was für eine relativ grosse Festigkeit des Mauerbetons spricht. Der unter dieser Brücke liegende Mauerteil ist samt einem ansehnlichen Teil des felsigen, tonigen Baugrundes durch den Wasserdruck, der sich infolge der Differenz zwischen Kanal- und Aarespiegel einstellte, in das Aarebett hinausgestossen worden.

Schon diese Feststellungen zeigen, dass sich die Zerstörung des Bauobjektes nicht aus einem Ungenügen des statisch nötigen Querschnitts der als Schwergewichtskörper erstellten Kanalmauer erklären lässt. Die Ursache des Einsturzes dürfte vielmehr auf die ungünstigen Untergrundsverhältnisse zurückzuführen sein. Die nachträgliche Besichtigung ergab nämlich, dass sich der zerstörte Mauerteil im Bereich einer der grossen Bohnerztafchen befindet, die sich in der Gegend von Brugg längs der Aare zahlreich feststellen lassen. Das alte Mauerfundament war, wenigstens teilweise, auf eine Kalksteinplatte abgestellt, unter der sich der Bohnerzton auf eine unbestimmte Tiefe und auf eine unbestimmte Fläche ausdehnt. Die Kalkunterlage stiess sowohl in den Kanal, als auch in die Aare vor.

Es muss nun angenommen werden, dass die Kalkplatte auf der Aareseite im Laufe der Jahrzehnte teilweise unterkolkelt worden ist und gleichzeitig bei den tiefen Aarewasserständen der vergangenen Winterperiode, die im Februar und März zum Teil ziemlich tiefe Kältegrade aufwies, auch Frostwirkungen ausgesetzt war, die das Gefüge der Bohnerztonunterlage leicht störten. Damit entstanden wohl feine Fugen zwischen Ton und Kalk, in die offenbar das unter Druck stehende Kanalwasser mit der Zeit Zutritt fand. Da der Bohnerzton unter Wasserzutritt aber seifig wird, ist anzunehmen, dass sich diese Risse zu Gleitfugen auswuchsen, auf denen dann schliesslich die ganze darüber liegende Bodenschicht mitsamt dem Mauerfundament in die Aare abglitt, nachdem die Aare einige Meter ausserhalb der Mauer in den anstehenden Kalk- und weichen Molasseformationen ziemlich ausgeprägte Kolkrinnen ausgearbeitet hatte.

Blick auf den Oberwasserkanal (in Fig. 2 rechts) unmittelbar nach dem Eintritt des Schadens an der Kanalmauer

Die Renovationsarbeiten erfolgen unter dem Gesichtspunkt, dem Werk baldmöglichst einen, wenn auch reduzierten, Betrieb zu ermöglichen. Zu diesem Zwecke wird die Mauerbresche durch zwei eiserne Rammspundwände, wovon die äussere an das aareseitige Fundament der Mauer und die innere an den inneren Rand der vorgesehenen neuen Winkelstützmauer anschliesst, abgeschlossen. Die beiden Bauwände werden gegen die noch bestehenden alten Mauerpartien ober- und unterhalb der Bresche abgedichtet. Am oberen und unteren Ende der inneren Spundwand wird gleichzeitig je ein auf die ganze Kanalbreite durchgehender Erdfangdamm erstellt, sodass, sobald das Aarewasser keinen Zutritt mehr findet, der zwischen diesen Fangdämmen und der inneren Baugrubenwand liegende Kanalteil durch Pumpen trocken gelegt und eine Betonsohle eingezogen werden kann. Nach Abbruch der Fangdämme kann dann, wenn vorerst auch nur beschränkt, das nötige Betriebswasser nach dem Maschinenhaus geleitet und der provisorische Betrieb wieder aufgenommen werden, sofern sich nicht noch andere Defekte im Kanal, unterhalb der heutigen Einsturzstelle, ergeben, was anlässlich der provisorischen Trockenlegung des Kanals noch festgestellt werden soll.

Während des Teilbetriebes wird dann die Baugrube, die aus den genannten beiden Larssen-spundwänden besteht, abgesteift und abgepumpt, worauf die defekte Mauer abgebrochen und die neue Winkelstützmauer erstellt werden kann. Wegen der schlechten Baugrundverhältnisse — der Bohnerzton hat sich schon beim Bau des neuen Dachwehres als überaus schlechter und unzuverlässiger Baugrund herausgestellt; ausserdem scheinen die Bohnerztonschichten vom Kanal nach der Aare zu fallen — hat man auf die Wiederverwendung des Schwergewichtstyps verzichtet. Die Winkelstützmauer ist der Schwergewichtsmauer auch wirtschaftlich überlegen, da der innere Mauerwinkel zugleich der Kanalsohlenverkleidung dienen kann, die in diesem Kanalab-

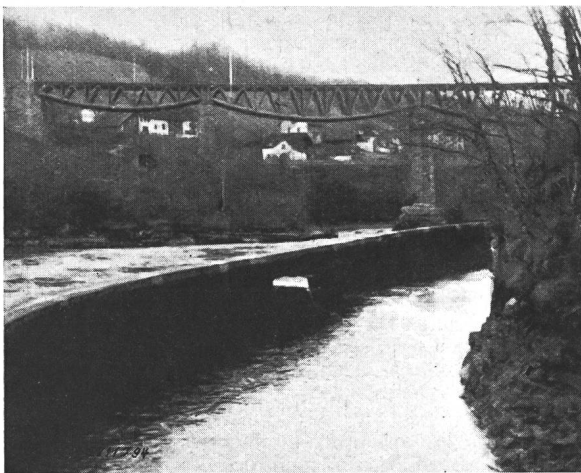
Fig. 3.

Oberwasserkanal mit beschädigter Kanalmauer nach dem Schliessen der Einlaufschützen

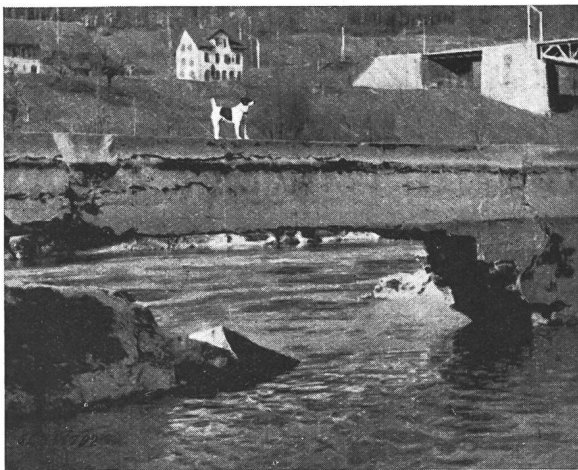
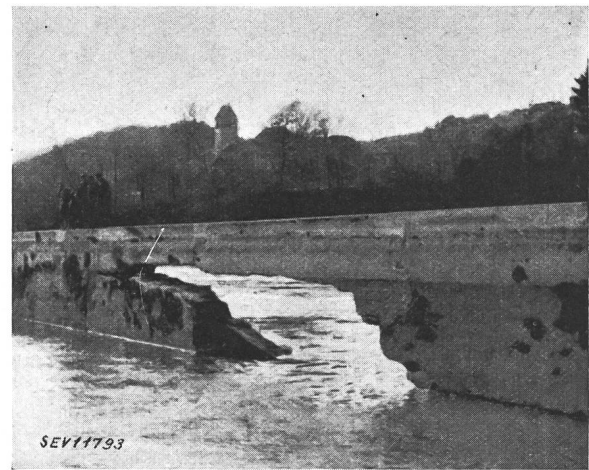
Fig. 4 und 5.

Blick vom Oberwasserkanal gegen die beschädigte Kanalmauer
