Betriebserfahrungen mit Transformatoren

Von A. Kraft, Siebnen (Kt. Schwyz)

Im Kraftwerk Wäggitäl sind elf Hochspannungstransformatoren von je 16 500 kVA aufgestellt, welche nach durchschnittlich 20jährigem Betrieb revidiert wurden. Ueber die hiebei gemachten günstigen Erfahrungen wird im folgenden berichtet.

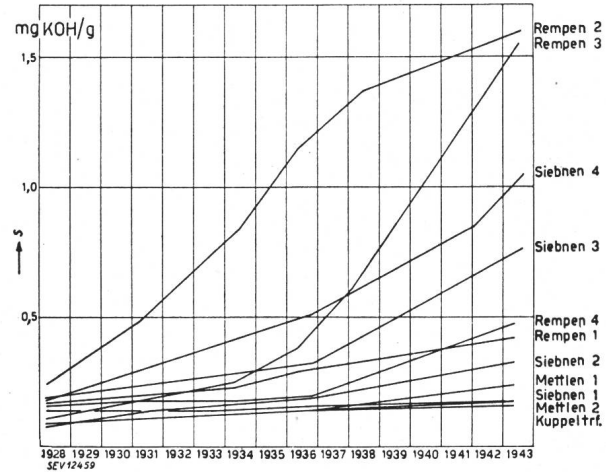
Fig. 4.
Veränderung der Säurezahl s des Oeles im Laufe mehrerer Betriebsjahre

keit statt. In Fig. 4 ist die Veränderung der Säurezahl des Oeles im Laufe mehrerer Betriebsjahre für die verschiedenen Transformatoren dargestellt.

Die Säurezahlen wurden im Jahre 1943 für alle Oelfüllungen ermittelt und in Tabelle I zusammengestellt. Wie schon aus der graphischen Darstellung Fig. 4 zu ersehen ist, zeigen die Säurezahlen der verschiedenen Oelfüllungen eine starke Streuung, trotzdem seinerzeit die genau gleiche Oelsorte verwendet wurde und die Betriebsverhältnisse ange-

nähert die gleichen waren. Die Ursache dieser Erscheinung konnte nicht abgeklärt werden.

Besonders hohe Säurezahlen wies das Oel in den Transformatoren Rempen 2 und 3 auf. Man liess deshalb für diese beiden Oele auch die Abnahme der Baumwollzerreissfestigkeit untersuchen. Es wurden bei einer Oeltemperatur von 110° C festgestellt: für das Oel aus Transformator Rempen 2, nach 72 Stunden eine Abnahme von 1 0/0, nach 168 Stunden 0 0/0 und für das Oel aus Transformator Rempen 3, nach 72 Stunden 1 0/0, nach 168 Stunden 4 0/0. Die Untersuchungsergebnisse zeigen die günstige Eigenschaft des verwendeten Oeles, auch bei relativ hoher Säurezahl keine zersetzenden Einwirkungen auf die organischen Baustoffe zu haben. Diese Eigenschaft des Oeles wurde durch die Transformatorenrevision bestätigt. Trotzdem soll insbesondere das Oel von Transformator Rempen 2 aber auch dasjenige des Transformators Rempen 3, sobald es die Betriebsverhältnisse gestattet, durch neues Oel ersetzt werden.

Das Oel ist im allgemeinen in gutem Zustand. Nur bei zwei Transformatoren wurden so hohe Säurezahlen festgestellt, dass das Oel in absehbarer Zeit regeneriert werden muss. Aber auch in diesen beiden Fällen besteht vorläufig kein schädigender Einfluss auf die organischen Baustoffe.

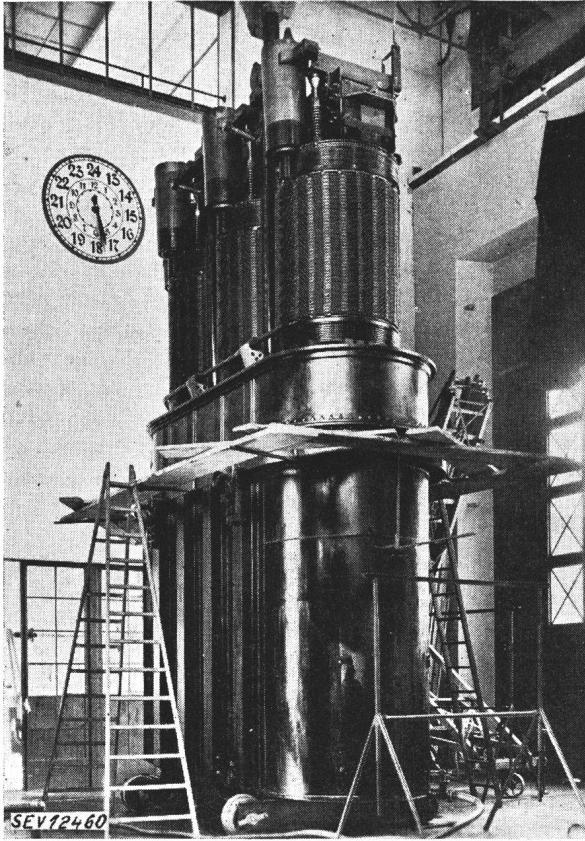
Fig. 5.

Der aktive Teil der Transformatoren wurde jeweils während der Kontrolle sukzessive aus dem Oel gehoben und sobald als möglich wieder eingetaucht (Fig. 5). Selbstverständlich war er auch

Transformator Siebren 1, aktiver Teil ausgehoben
16 500 kVA; 8,8/150 kV; 50 Hz.

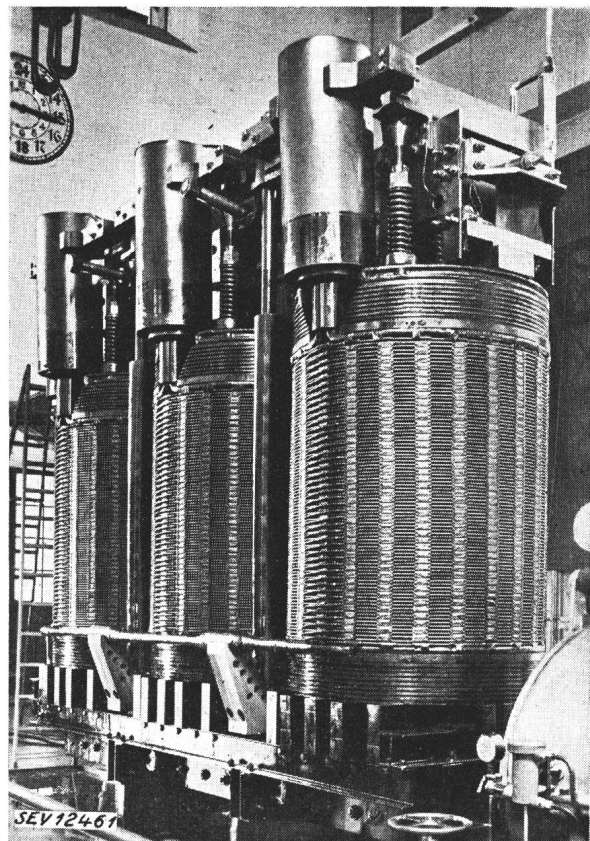
Fig. 6.

Transformator Siebren 1, aktiver Teil, auf dem Montageplatz
16 500 kVA; 8,8/150 kV; 50 Hz.

An den 8,8/150-kV-Transformatoren Siebten 1 und 2 sowie dem 50/150-kV-Kuppeltransformator wurden folgende Feststellungen gemacht. Am Transformator 1 waren das Magnetgestell und die übrigen Konstruktionsteile, soweit sichtbar, praktisch frei von Oelschlamm und am Transformator 2 mit einem leichten Oelschlammdepot belegt, beim Kupplungstransformator dagegen lag auf beiden Stirnseiten sowie den horizontalen Flächen des oberen Jochs eine gleichmässig 5 mm dicke Oelschlammsschicht. Von allen kontrollierten Transformatoren wies der Kuppeltransformator die stärkste Oelschlammausscheidung auf. Sie war aber noch so klein, dass sie auf die Betriebssicherheit des Transformators nicht den geringsten Einfluss haben konnte. An Transformator 1 war unterspannungsseitig auf dem Magnetgestell und den Distanzierungshölzern der blanken Ableitungsschienen stellenweise abgebröckelte Bleiglätte zu sehen. Bei allen drei Transformatoren befand sich das Magnetgestell, soweit zugänglich, mechanisch in gutem Zustand, und es lag das obere Joch überall gut auf, trotzdem der Transformator 2 nach Ansicht des Betriebspersonals stärker brummte, als der genau gleich gebaute Transformator 1.

Die Baumwollbandagen und Drahtisolationen der imprägnierten Wicklungen dieser drei Transformatoren sahen aus wie bei der Neulieferung. Nur an einer Säule des Transformators 1 war die um die unterste Spule der Oberspannungswicklung und den Schutzring gewickelte Stearlinglitze stellenweise entzweigerissen, was auf die Auswirkung elektrodynamischer Kräfte bei einem Netzkurz-

schluss zurückzuführen sein dürfte. In sämtlichen Oelkanälen zwischen den Oberspannungs- und Unterspannungswicklungen sowie zwischen den einzelnen Spulen konnten, soweit sichtbar, nirgends Oelschlammdepots beobachtet werden.

An fünf Transformatoren wurde der aktive Teil durch Abspülen mit dem eigenen Oel von Schlammdepots und Bleiglätterückständen gereinigt und hierauf das Oel durch die Filterpresse in saubere Gefässe abgelassen. Nach Reinigung der Transformatorenkessel und Behebung der erwähnten kleinen Mängel an den aktiven Teilen pumpete man das Oel ein zweites Mal durch die Filterpresse und in die Kessel zurück. An den übrigen Transformatoren konnten mit Rücksicht auf den Betrieb nur die nötigsten Reinigungsarbeiten am oberen Joch durchgeführt werden. An drei Transformatoren wurde soweit möglich das obere Joch nachgepresst und an einem anderen verbogene Eisenstücke ersetzt bzw. gerichtet. Selbstverständlich ersetzte man alle defekten 50-kV-Durchführungen und baute an Stelle von mangelhaften 8,8-kV-Durchführungen solche verbesserter Konstruktion ein. Ferner wurden an sämtlichen 150-kV-Durchführungen die Dichtungsstellen am Unterteil konstruktiv verbessert und statt Korklinoleumdichtungen Dichtungen aus ölfestem Gummi verwendet.
