Artikel: Brandfall verursacht durch Elektrizität
Autor: Walter, F.
DOI: <https://doi.org/10.5169/seals-1060669>

Brandfall verursacht durch Elektrizität

Mitteilung des Starkstrominspektorates (F. Walter)

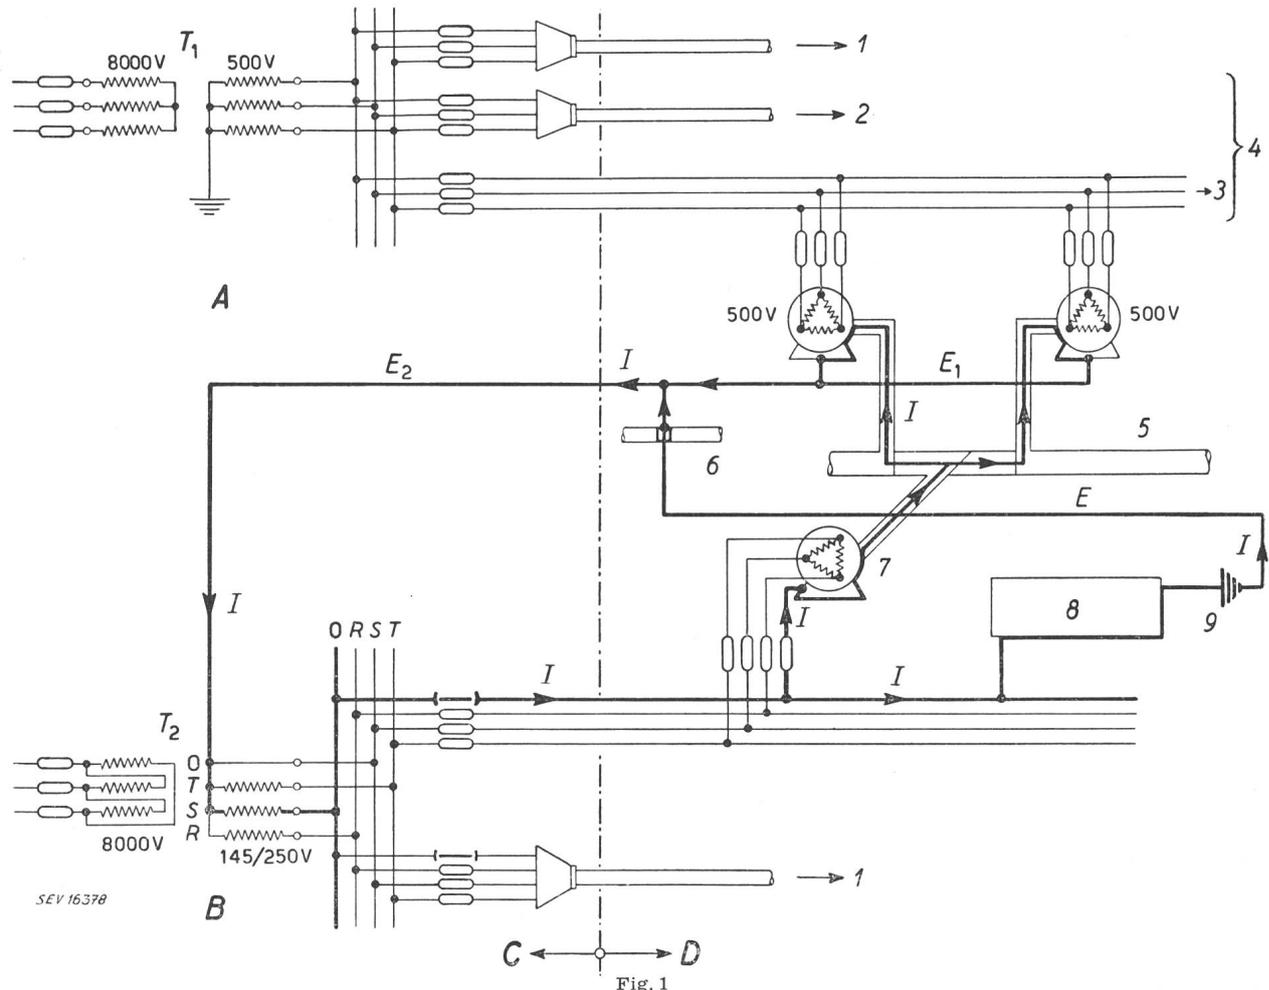
wo der Brand ausgebrochen ist, auch der Schutzerdung der 500-V-Motoren. Im übrigen sei auf das Schema Fig. 1 verwiesen.

Prinzipisches Schema der elektrischen Anlagen im Zustand des Fehlschlusses

Eine Polleiterklemme des Transformators war mit den Nulleitertrennern der Speiseleitungen zu den Fabrik- und Bureaugebäuden, die Nulleiterklemme dagegen mit einer Polleitersammelschiene verbunden. In diesem Umstand war die Brandursache zu suchen.

Durch die Verbindung der abgehenden Nulleiter mit einer Polleiterklemme des Transformators war nämlich der Nulleiter unter eine Spannung von 145 V gegen Erde geraten. Da dieser Nulleiter in den Installationen der Fabrik nicht nur als Stromrückleiter, sondern auch zur Nullung der metallenen Apparategehäuse benützt wird, entstand ein nur hochspannungsseitig gesicherter Kurzschlußstrom-

kreis mit 145 V wirksamer Spannung über jene genullten Metallgehäuse, die nicht isoliert aufgestellt waren, sondern eine leitende Verbindung zur Erde bzw. zum Wasserleitungsnetz und damit zum Sternpunkt des 145/250-V-Transformators besaßen.

Der genullte 250-V-Motor im Parterre, dessen Anschlusskabel die Schmelzspuren aufwies, ist nun metallisch mit einer zentralen Staubfanganlage fest verbunden. Andere an diese Staubfanganlage angeschlossene Maschinen besitzen aber 500-V-Drehstrommotoren, die, wie sich erst nach dem Brand zeigte, an die vom Transformatorsternpunkt herkommende, im Fabrikgebäude mit der Wasserleitung verbundene 145/250-V-Sondererdleitung gederetwaren. Zwischen dem Nulleiter des 145/250-V-Verteilnetzes und der Schutzerdung der 500-V-Motoren bestand somit eine gut leitende metallische Verbindung. Der im Nulleiter fließende Kurzschlußstrom nahm daher u. a. seinen Weg von der falsch verbundenen Transformator клемme über den isolierten Nulleiter bis zum genullten 250-V-Motor im Parterre, von hier über das metallene Rohr der Staubfanganlage und über die Schutzerdung der 500-V-Motoren zurück zum 145/250-V-Sternpunkt. Für den Fehlerstromkreis sei ausserdem auf Fig. 1 verwiesen.

Der im Nulleiter geflossene Gesamtstrom lässt sich angenähert aus der Strom-Zeit-Abschaltcharakteristik der Hochspannungssicherung und aus dem zu etwa 0,3 Ohm gemessenen Widerstand des Fehlerstromkreises auf 500 A errechnen. Dieser Kurzschlußstrom verteilte sich auf verschiedene parallele Stromkreise und erhitze die durchflossenen Nulleiter derart, dass die sie umgebende Isolation zum Brennen oder Schmelzen kam.

Wenn also im vorliegenden Fall der elektrische Strom einen grossen Brandschaden verursacht hat, so liegt der Hauptfehler wohl darin, dass die beteiligten Monteure es unterliessen, die Anschlüsse der nur etwa 4 m langen Verbindungskabel von den Transformator клемmen zu den 145/250-V-Sammelschienen auf ihre Richtigkeit zu prüfen, bevor sie die Anlage unter Spannung setzten. Eine solche Kontrolle wäre um so nötiger gewesen, als für dieses Provisorium vier *gleichfarbige* Verbindungskabel verwendet wurden. Auch das Durchschmelzen einer Hochspannungssicherung kurz nach dem ersten Einschalten hätte als Warnung dienen sollen, dass etwas nicht in Ordnung war. Richtiger wäre es jedenfalls gewesen, für die Nulleiterverbindung einen Draht mit gelber Isolation zu verwenden und so den Irrtum auszuschliessen, auch wenn es sich nur um ein Provisorium handelte.
