**Artikel:** Erfahrungen der Bernischen Kraftwerke A.-G. mit in Betonrillen verlegten 16-kV-Hochspannungskabeln  
**Autor:** Frey, R.  
**DOI:** <https://doi.org/10.5169/seals-1060728>

## Erfahrungen der Bernischen Kraftwerke A.-G. mit in Betonrillen verlegten 16-kV-Hochspannungskabeln

Von R. Frey, Bern

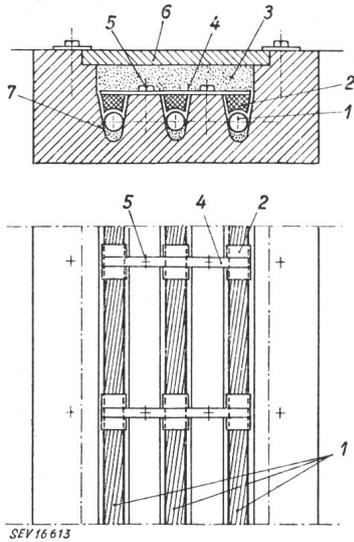
Im Bulletin SEV (1927) Nr. 1 erschien ein Aufsatz über den mechanisch-elektrischen Teil des im Jahr 1920 in Betrieb gesetzten Kraftwerkes Mühleberg der Bernischen Kraftwerke A.-G. Auf den Seiten 25...26 ist u. a. erwähnt, dass die Verbindung der Hochspannungsklemmen der Drehstromgeneratoren mit der 16-kV-Schaltanlage durch einadrige asphaltierte Bleikabel von 150 mm<sup>2</sup> Cu erfolgt, und dass diese Kabel einzeln in Betonrillen eingelegt wurden. Diese Verlegungsart wurde damals gewählt, um die Kabel vor mechanischen Wirkungen bei Kurzschlüssen und vor Lichtbögen bei Defekten an benachbarten Kabeln zu schützen. Nach dem Einbringen der Kabel wurden über diese im Abstand von 60 cm Formsteine von 15 cm Breite gelegt und mit Flacheisen und 3/4"-Schrauben gesichert. Dann wurde Sand aufgefüllt und alles mit begehbaren Betonplatten abgedeckt. Die geschilderte Verlegung zeigt Fig. 1.

Durch diese Verlegungsart wurden die Kabel starr eingespannt und konnten sich insbesondere

seitwärts nicht bewegen, da sie satt an der Betonrille anstehen.

Fig. 1  
Schematische Darstellung der Verlegungsart des 16-kV-Hochspannungskabels aus dem Jahre 1920

Die beschriebene Verlegungsart hat sich nicht in allen Beziehungen als zweckmässig erwiesen. Sofern Kabel in Rillen verlegt werden, empfiehlt es sich vielmehr, die Rillen so auszuführen, dass deren lichter Querschnitt einen Krümmungsradius aufweist, welcher grösser ist als derjenige des Kabels, so dass sich sowohl die Quer- wie die Längsdehnung ohne jegliche Gefahr auswirken können. Die Kanäle sollen nicht mehr mit Sand gefüllt werden, da eine möglichst freie Luftzirkulation sich für die Wärmeabfuhr günstig auswirkt.

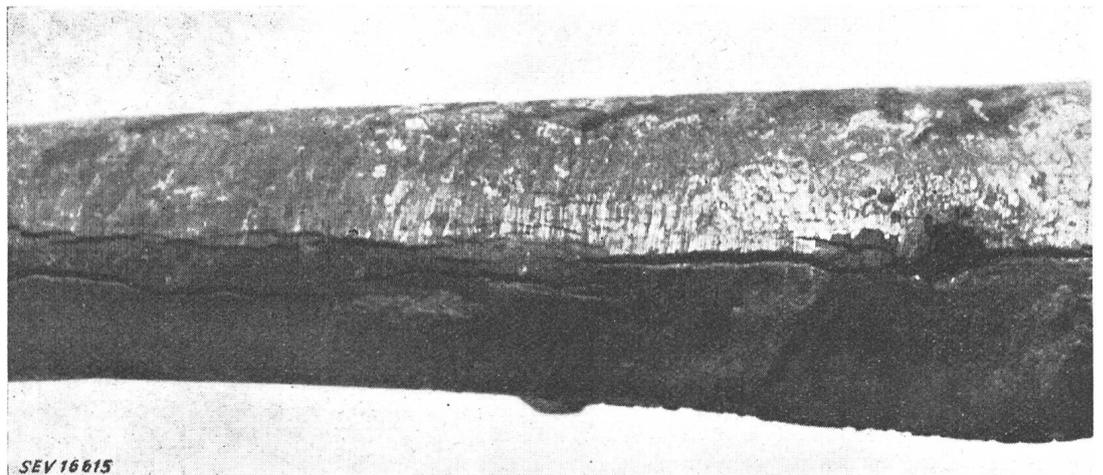
2. Der Bleimantel wies in der Längsrichtung Risse auf; das Blei war äusserst zäh (Fig. 3).

Der Durchschlag des Kabels ist somit auf den Einfluss von Feuchtigkeit, welche durch die Risse im Bleimantel eindringen konnte, zurückzuführen.

Die Untersuchung des Bleimantels hat ergeben, dass die Risse zufolge Ermüdung des Bleies entstanden sind. Durch die bald 30 Jahre dauernde starre

Fig. 3  
Risse im Bleimantel

Biegebeanspruchung, die zu einer Strukturveränderung des Bleigefüges geführt hat. Diese als interkristalline Korrosion bekannte Erscheinung führt zu Ermüdungsbrüchen der Bleimäntel. Aus diesem typischen Verhalten der Bleimäntel ergibt sich,

dass die in Kanälen verlegten Kabel nicht in ihren durch Wärmedilatation hervorgerufenen Bewegungen gehemmt sein dürfen, da sich sonst, bedingt durch die starre Einspannung, ein Scharnier bildet, das die Veränderung des Bleies beschleunigt.

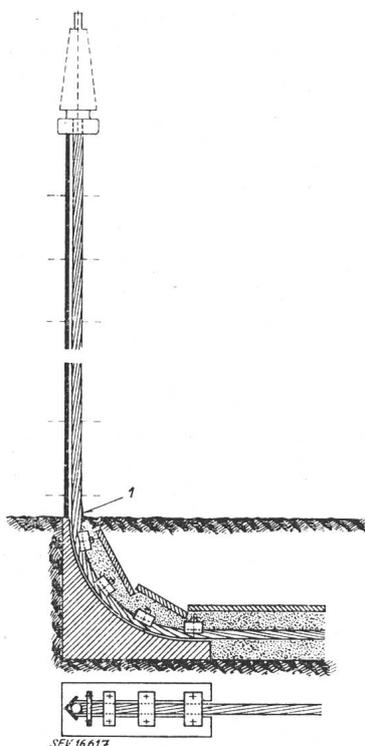
Fig. 5  
Übergang des Kabels vom horizontalen Teil im Erdboden in die Vertikale, oberhalb des Bodens  
1 Blähungen und defekte Stellen

boden, d. h. längs dem Winkeleisen wird das Kabel etwa alle 50 cm mit einer Bride und Schrauben in das Winkeleisen gepresst. Diese Verlegungsart ist in Fig. 5 dargestellt. Nach etwa 12 Jahren Betrieb wurden auf der Höhe des Erdbodens zwischen zwei Briden Blähungen der Bleimäntel festgestellt. An einzelnen Punkten war der Bleimantel bereits gerissen und es trat an den betreffenden Stellen Isoliermasse aus.

1. Starke Temperaturdifferenzen des über dem Erdboden liegenden Teils des Kabels, welcher direkter Sonnenbestrahlung ausgesetzt ist.
2. Starre Befestigung des Kabels im Betonsockel und längs dem hochsteigenden Winkeleisen.
3. Die Endverschlüsse sind entlüftet, d. h. mit der Aussenluft in Verbindung, so dass die Kabel ständig mit einem statischen Überdruck belastet waren.

Die Temperaturdifferenzen und die dadurch bedingten ständigen Biegungsbeanspruchungen des Bleimantels sowie der statische Überdruck wirkten sich unmittelbar beim Austritt des Kabels aus dem Erdboden am stärksten aus, wodurch an dieser Stelle die Blähungen und Risse mit Ausfliessen der Kabelmasse entstanden sind.

Die geschilderte Verlegungsart wurde verbessert. Die Kabel werden nur noch in die vergrösserte Rille des Betonsockels eingelegt; je nach den Verhältnissen wird letzterer weggelassen und das Kabel im Sand herausgeführt. Längs des Winkeleisens über dem Erdboden erfolgt die Befestigung nicht mehr starr, so dass sich das Kabel den Temperaturschwankungen entsprechend möglichst frei ausdehnen kann. Zur Entlastung des Kabels vom atmosphärischen Druck werden ausserdem die Endverschlüsse gegen die Aussenluft vollständig abgeschlossen.
