Artikel: Erfahrungen der EKZ mit dem Unterwasserrostschutz
Autor: Wüger, H.
DOI: <https://doi.org/10.5169/seals-1059203>

Erfahrungen der EKZ mit dem Unterwasserrostschutz

Von H. Wüger, Zürich

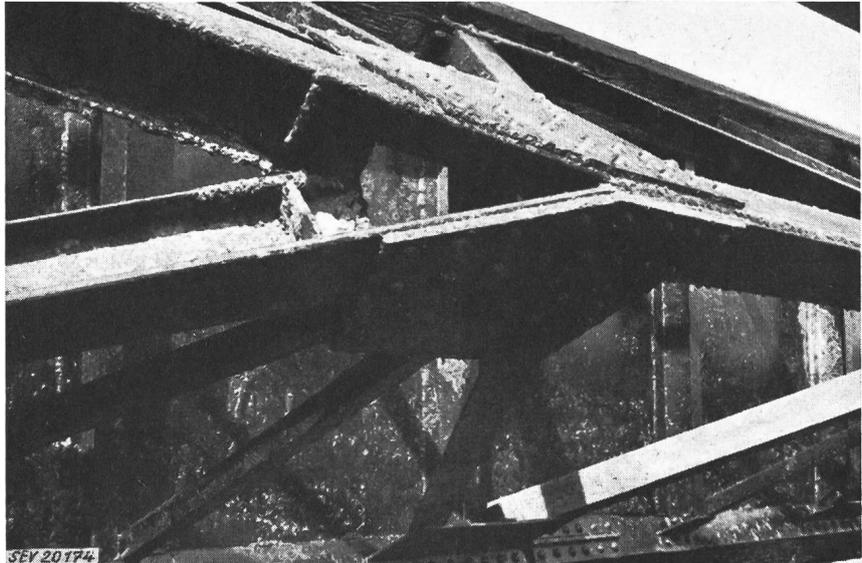
Fig. 1

Rostbildung an den Dreigurt-Schützen
des Werkes Dietikon
nach 8½ Betriebsjahren
Aufnahme vom 28. Mai 1941

«Der Anstrich ist nur sehr dünn. Die Maserung ist kaum mehr zu erkennen. Alle Flächen (Bleche, Winkel) sind von zahlreichen Rostbeulen besetzt. Zum Teil sind die Rostnarben schon ½ mm tief. Es scheint, dass die Algen-schicht den Anstrich etwas schützt.»

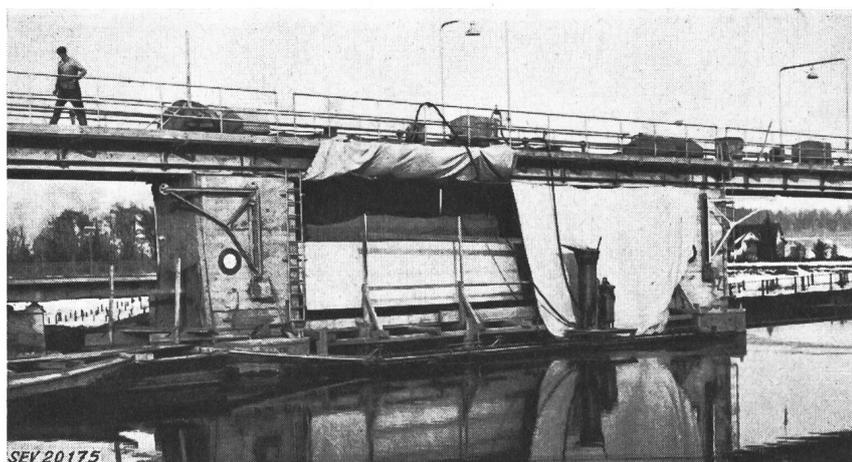
Fig. 2

Installationen zum Sandstrahlen am
Wehr Dietikon
Aufnahme vom 2. Juni 1942

währ für eine längere Lebensdauer. Die Fabrikanten waren nicht gewillt, längere Garantien zu übernehmen und auch die Fachleute der EMPA konnten keine zuverlässigen Richtlinien erteilen. Daher entschloss man sich zu einem weiteren praktischen Versuch. Alle vier Schützen wurden nacheinander mit Sandstrahl gründlich gereinigt und erhielten alsdann von einander abweichende Anstriche, wie sie in Tabelle I angegeben sind. Die Zinkschichtdicken der Schützen 2 und 3 wurden mit dem Magnus-Dickenmesser geprüft.
