Übertritt von 800 V Gleichstrom in ein Niederspannungsnetz an einer Bahnkreuzung

Mitgeteilt vom Starkstrominspektorat (Ch. Ammann)

Beim Aufrichten eines Niederspannungstragwerkes zerriß in der anschliessenden Überkreuzung der 800-V-Gleichstromleitung eines Bahnbetriebes ein Polleiterdraht und fiel auf die Bahnfahrleitung. Durch den Übertritt des Gleichstroms in das Niederspannungsnetz entstanden grosse Kurzschlußschäden in verschiedenen Hausinstallationen. Der Autor beschreibt den Vorfall und erörtert seine Ursachen.

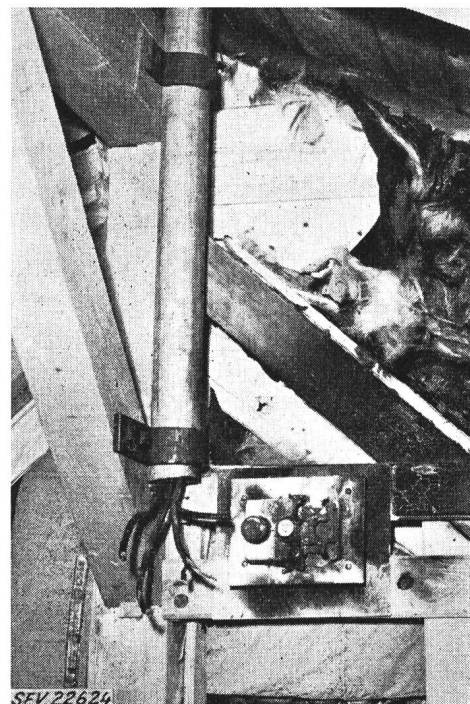
Fig. 2

Hitze. In zahlreichen Hausinstallationen wurden die Hauptsicherungen und Zähler beschädigt. In zwei Gebäuden führte die Zerstörung der im Dachgiebel bzw. in einer Dachkammer installierten Hauptsicherungen zu Brandausbrüchen, die aber durch den raschen Zugriff der Bewohner rechtzeitig gelöscht werden konnten. Dagegen fiel ein Chalet, wo sich die Hauptsicherungen ebenfalls im Dachgiebel befanden, und das etwa 1500 m vom Ort der Leitungsbeschädigung entfernt war, dem Feuer vollständig zum Opfer, weil Wassermangel das Löschen verunmöglichte. In jenen unbewohnten Häusern und Chalets, wo die Eigentümer die Hauptsicherungen entfernt hatten, sind keine Schäden aufgetreten.

#### Beschädigte Hauptsicherung in einem Chalet

Das Sicherungselement in dem unter Gleichstrom gesetzten Polleiter ist vollständig zusammengeschmolzen

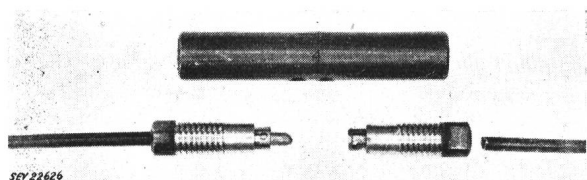
Fig. 4

Die 6. Verbindungsmuffe gleicher Bauart, die den Schaden verursacht hat, wurde auseinander genommen. Dabei zeigte sich, dass jener Konus, aus dem der Draht herausfiel, zerstört war; seine innere Riffelung war fast vollständig verschwunden (Fig. 4 und 5). Der Draht war demzufolge nicht mehr richtig festgehalten und löste sich schon bei

Ansicht der mangelhaften Verbindungsmuffe

Der linke Konus ist in gutem Zustand, der rechte beschädigt

einer verhältnismässig geringen Zusatzzugbelastung. Da der Konus aus Bronze besteht, kommt eine chemische Korrosion nicht in Frage; die Zerstörung ist wohl eher auf zu grosse Erwärmung infolge einer

schlechten Leiterverbindung zurückzuführen. Offenbar wurde bei der Montage der Verbindungsmuffe das einzuführende Drahtende nicht sorgfältig vorbereitet, d. h. nicht von einem allfälligen Grat an der Schnittstelle befreit.
