Rasche Alterung der Kabelmäntel durch häufig wechselnde Belastungen in Papierbleikabeln des Typs B

Von E. Mürner, Zürich

Es werden Beobachtungen über rasche Alterung der Bleimäntel von Starkstromkabeln beschrieben. Grosse Belastungswechsel, die sich häufig wiederholen, fördern diese Alterung. Die Herabsetzung der Beanspruchung wird da empfohlen, wo häufige grosse Belastungswechsel grosse und rasche Temperaturschwankungen in den Kabeln verursachen.

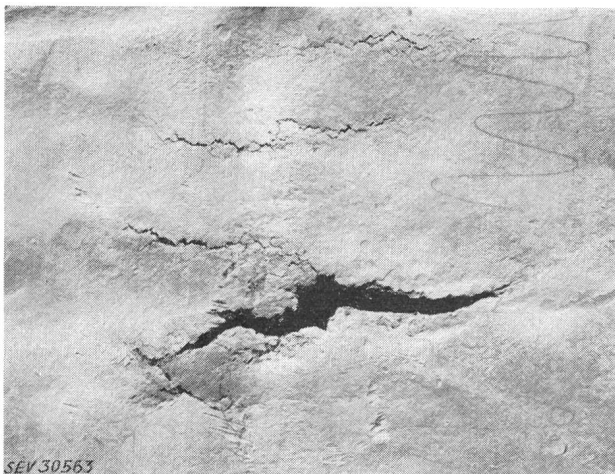
Betrachtet man die Schadenstellen näher, so stellt man bei ihnen einen der interkristallinen Bleizersetzung ähnlichen Zustand, mit feinen Haarrissen im Bleimantel fest. Beim Suchen nach der Ursache dieser Zersetzung kommt man zum Resultat, dass sie durch häufige Belastungswechsel und die damit verbundenen Änderungen der Übertemperatur und Dehnung ent-

Fig. 3
Bleimantel-Zersetzung
an einem Niederspannungskabel $3 \times 150 + 95 \text{ mm}^2$

z. T. mehrmals zwischen 0 und Vollast so, dass auch die Erwärmung und Abkühlung und damit die Ausdehnung der Kabel weitgehend den Laständerungen folgten. Aus den sich hiedurch stets wiederholenden Materialspannungen ermüdete das Blei; es wurde kör-

nig, brüchig und es bildeten sich Risse, wie sie die Fig. 3 und 4 zeigen.

Möglichst ausgeglichene Dauerbelastungen, die in normal verlegten Hochspannungskabeln Übertemperaturen bis 25°C und in Niederspannungskabeln bis 35°C verursachen, führen kaum zu Bleizersetzungen dieser Art während einer Betriebsdauer von 50 Jahren. Demgegenüber führen solche Beanspruchungen dort, wo sie häufig so wechseln, dass sich die im Kabel entstehende Übertemperatur zwischen 0 und 25°C bzw. 35°C bewegt, zur allzu raschen Alterung der Kabelbleimäntel. In solchen Fällen ist für die Erhaltung der Kabel in gutem Zustand, die Spitzenlast so zu reduzieren, dass die aus ihr erwachsende Übertemperatur 25°C nicht erreicht. Andererseits ist mit Rücksicht auf die Erhaltung einwandfreier Kabelnetze und deren Betriebssicherheit eine möglichst ausgeglichene Belastung anzustreben. Die ausgedehnte Lastverteilung begünstigt zudem die Spannungshaltung und besonders die wirtschaftliche Erstellung und Ausnützung der Versorgungsanlagen auch ausserhalb dem Leitungsbereich.

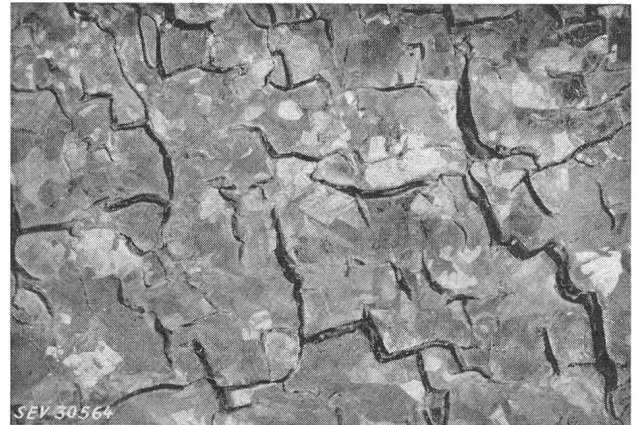
Fig. 4
Bleimantel-Zersetzung
an einem 12-kV-Kabel $3 \times 185 \text{ mm}^2$ (vergrössert)
