## Formen von Wolframablagerungen und Veränderungen der Drahtdicke in einer Halogenleuchte

Von F. Mäder, M. Res und J. Biffiger, Wabern/Bern

Anhand von Figuren werden typische Formen der Wolframablagerung, einzelne Wolframkristalle, sowie Draht-Wachstum und -Verjüngung in einer Halogenleuchte des Typs 6,6 A, 200 W gezeigt. Die geometrisch symmetrische Lage der vorgefundenen Ablagerungen an der Wendel wird mit der Temperaturverteilung und mit seitlichen thermischen Strömungen in Zusammenhang gebracht. Die im Halogenkreisprozess festgestellten Störungen führten zu Windungskurzschlüssen und Drahtunterbruch. Es wird versucht, einige dieser Erscheinungen mit Berufung auf Literaturangaben zu erklären.

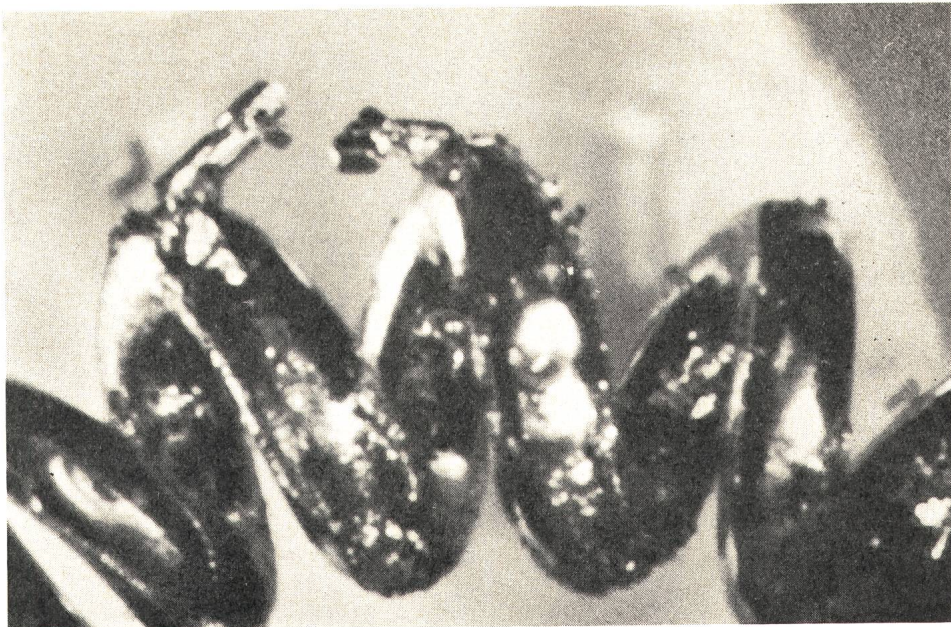
Fig. 5  
Gegeneinanderwachsende Wolframkristalle

Fig. 5 zeigt ein unregelmässig jedoch nicht vereinzelt wahrgenommenes Beispiel von Wolframkristallen an zwei benachbarten Windungen des Abschnittes 3 der Wendel. Die gegeneinander wachsenden Wolframkristalle machen auf die Gefahr eines Windungskurzschlusses aufmerksam. Tatsächlich liessen Reste von Kristallen, die an durch Windungskurzschluss ent-

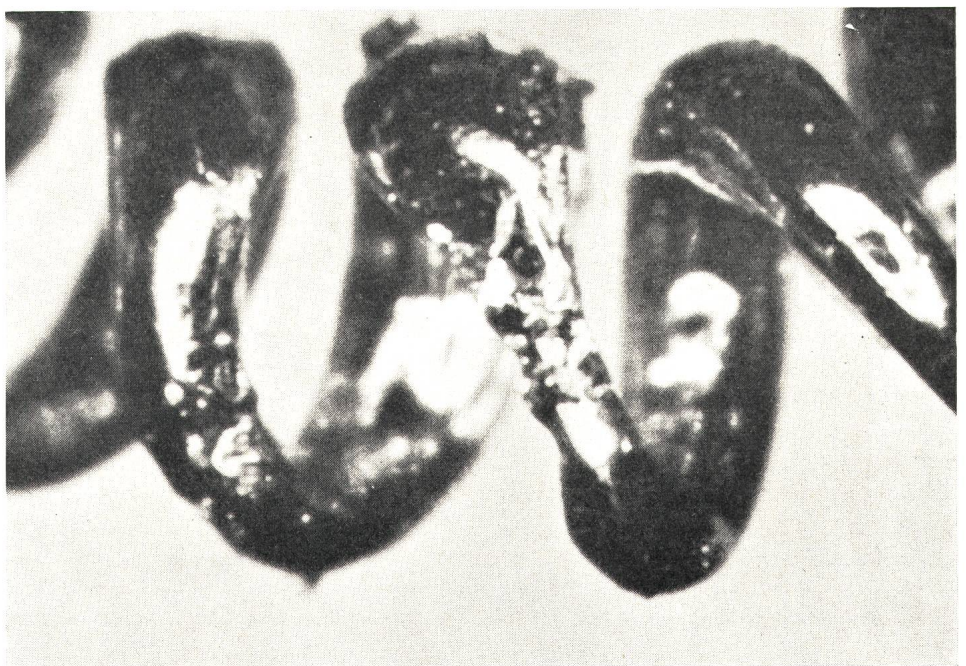
**Drahtverjüngung unmittelbar vor dem Drahtunterbruch**

Im Vordergrund der Bildmitte die völlig verjüngte Windung. Man vergleiche sie mit der dahinterliegenden Windung, deren Drahtdicke etwa 3× grösser als die der verjüngten Windung ist

jüngten Wendelteile erhitzen sich durch erhöhten Widerstand, und es folgt ein Glühfadenunterbruch, wie er in Fig. 10 angedeutet ist.
