**Artikel:** Korrosion von Hand-Erdungsgarnituren

# Korrosion von Hand-Erdungsgarnituren

W. Wild

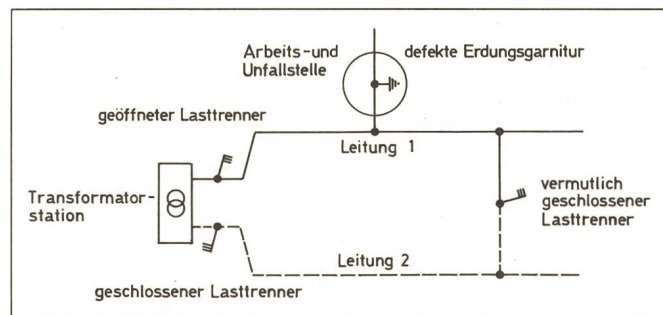
Fig. 1  
Leitungsführung

Die Leitungsführung geht aus Figur 1 hervor. Der Leitungszug 1 wurde in der Transformatorstation abgeschaltet. An der Arbeitsstelle wurde eine Kurzschliess- und Erdungsgarnitur eingehängt. Der Zug 2 blieb unter Spannung. Der Sicherungslasttrenner, der die beiden Leitungen 1 und 2 verband, wurde anscheinend vergessen. An diesem Sicherungslasttrenner wurden später zwei durchgebrannte Sicherungen festgestellt. Ob diese Sicherungen schon länger durchgebrannt waren, oder ob sie beim Einhängen der Erdungsgarnituren ausgelöst haben, war nicht mehr feststellbar.
