**Artikel:** Verbois, une rénovation pas comme les autres : la rénovation-transformation après incendie

# Verbois, une rénovation pas comme les autres

## La rénovation-transformation après incendie

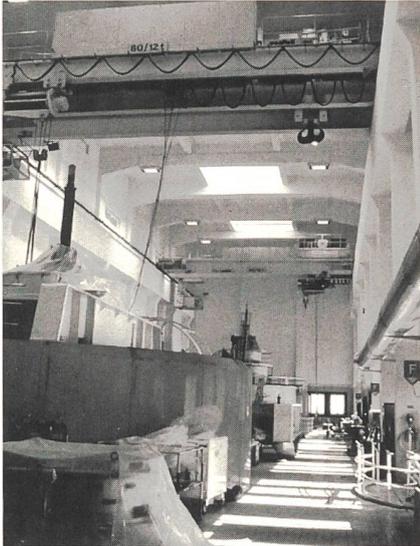
3 La première opération a consisté à remettre en état le double pont roulant, indispensable pour démonter les groupes en vue d'une décontamination en profondeur.

Après le passage d'une escouade d'ouvriers spécialisés dans le déblaiement/nettoyage après incendie, la première opération a donc consisté à remettre en état le double pont roulant, indispensable pour démonter les groupes en vue d'une décontamination en profondeur. Ainsi, les chariots mobiles des deux ponts roulants de 80 tonnes ont été préalablement transférés chez son constructeur à Berne pour contrôle et remise en état, opération qui à elle seule a réclamé trois mois de délais. Dès les groupes démontés, ceux-ci ont été traités en urgence par la maison RAG.

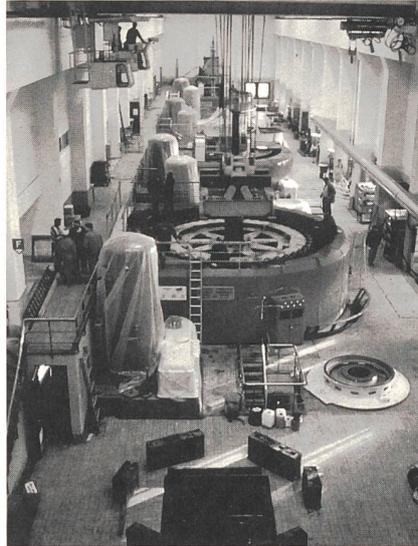
4 La salle des machines au cours du démontage de l'axe d'une turbine (groupe 1). Il s'agit de découpler complètement l'alternateur de la turbine en vue du démontage de chaque élément. L'axe avec son rotor pèse à lui seul quelque 144 tonnes. Le croisillon, l'axe et la jante rotor resteront sur place, où ils seront eux aussi minutieusement nettoyés, analysés et contrôlés. Les corps polaires seront envoyés à Birr, dans les ateliers d'ABB, afin d'y être complètement réhabilités. Il s'agira ensuite de démonter la turbine (c.-à-d. toute la partie immergée) après l'avoir batardée.

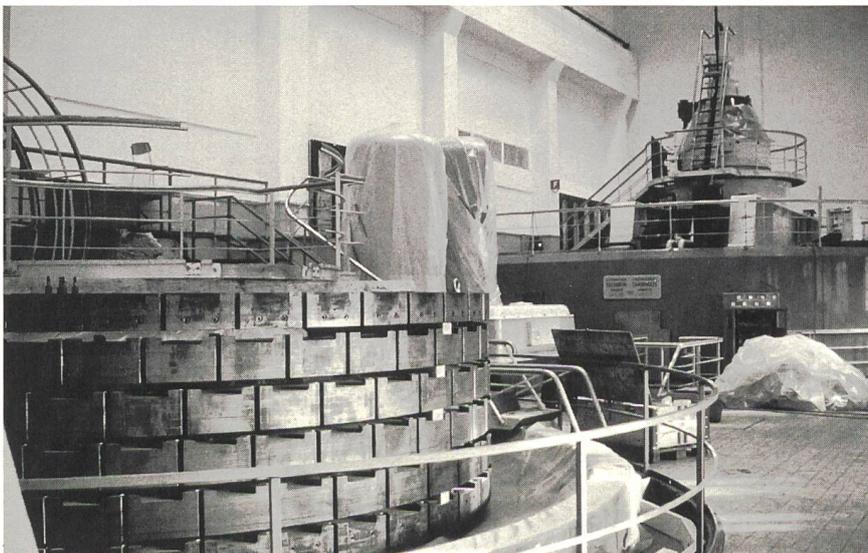
5 Le cercle de fondation du groupe 3 (dont l'alternateur a pris feu) prêt à recevoir un nouveau stator. Le montage d'un nouvel alternateur «sur mesure» nécessitera lui aussi plusieurs mois de travail.

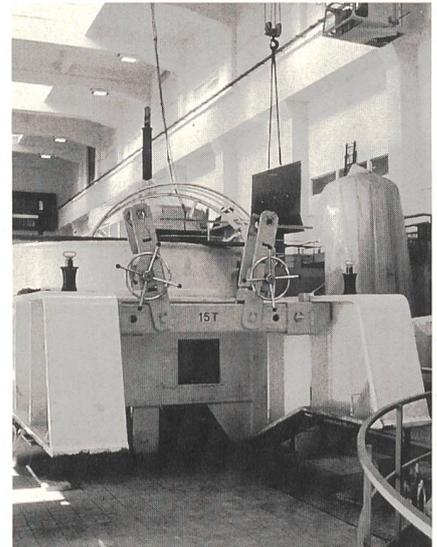
6 Le pont supérieur du groupe 3 en attente d'être reposé sur le stator; celui-ci supporte le pivot du rotor, la turbine et la poussée hydraulique, soit un poids total de 297 tonnes.

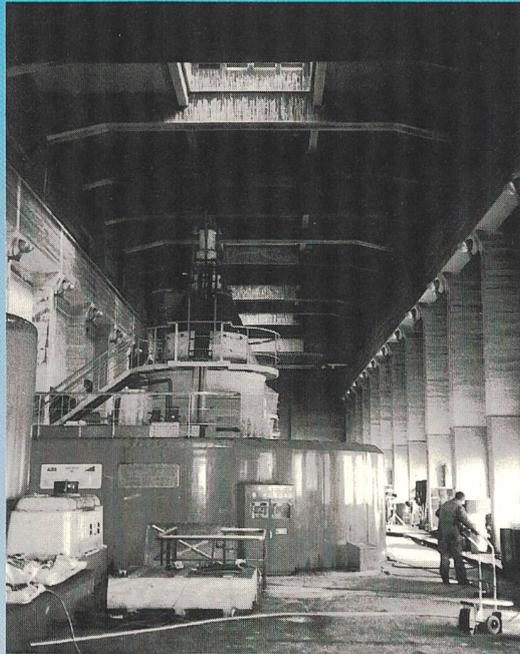
Malgré l'intervention immédiate des pompiers, des fumées importantes et une température extrême ont rendu la maîtrise du sinistre difficile. Le matin même, force était de constater que, dans la salle des commandes, toute l'électronique était soit polluée, soit détruite, et que la salle des machines était totalement noire de la suie dégagée par les fumées.

7 Salle des machines après sinistre.

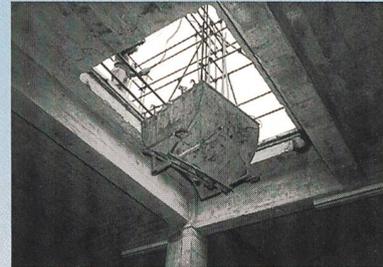
9 Evacuation des gravats par un accès créé à cet effet.

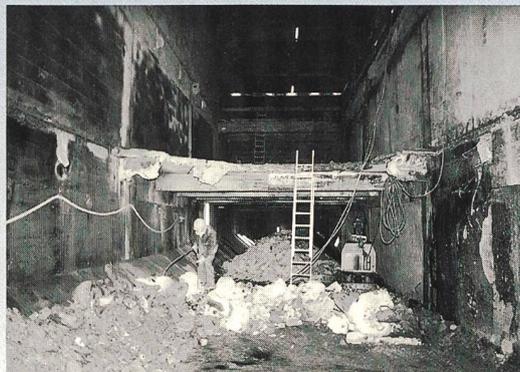
Dans les locaux voisins des machines, le cuivre des câbles avait fondu (à partir de 1200°C), et c'est la structure même de cette partie du bâtiment qui était atteinte. Les dalles de 25 cm d'épaisseur avaient éclaté sous l'effet de la chaleur, sans toutefois s'écrouler; le béton s'était feuilleté en couches de quelques centimètres d'épaisseur, et les armatures s'étaient considérablement allongées.

8 Démolition des structures abîmées par la chaleur.

Les trois quarts des dalles et structures porteuses du local où sont logés les câbles de sortie d'énergie – moyenne tension de 9 kV – ont dû être refaits entièrement. Les Services Industriels de Genève (SIG) en ont profité pour isoler thermiquement cette partie du bâtiment des gaines de ventilation, par lesquelles est évacuée la chaleur dégagée par les alternateurs, mettant ainsi à l'abri les machines sensibles aux températures, notamment les batteries – qui sont en fait des réserves d'énergie pour relancer éven-

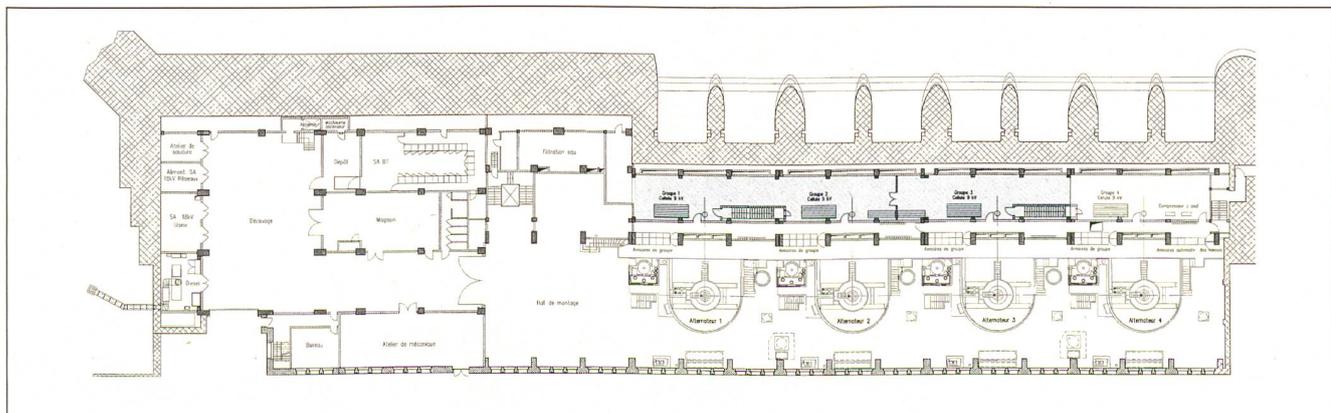
10 Vue en plan du rez-de-chaussée avec la zone de reconstruction (en bleu).

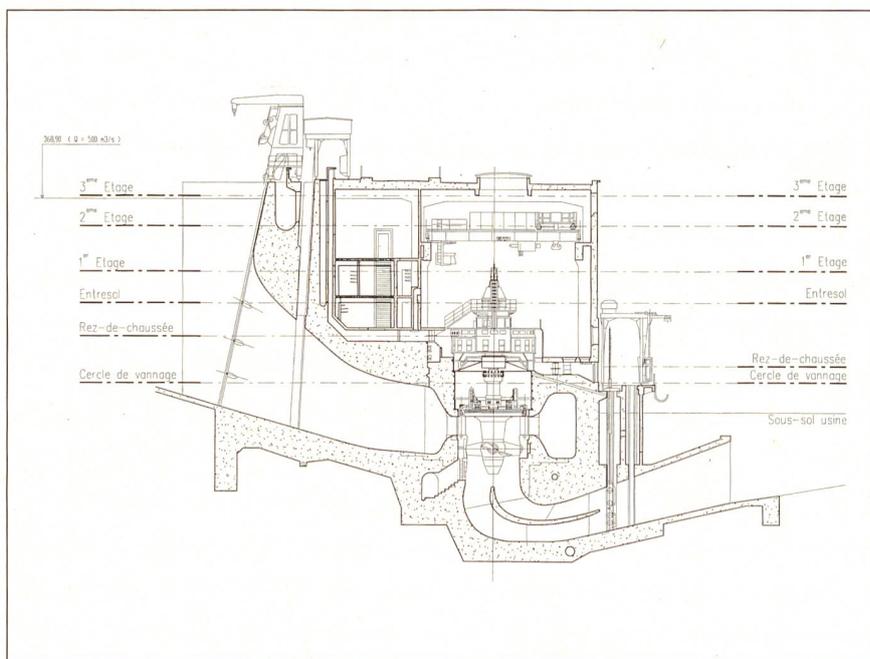
11 Coupe transversale de la Centrale de Verbois – Rénovation après sinistre.
