Artikel: Verbois, une rénovation pas comme les autres : la rénovation-transformation après incendie

Verbois, une rénovation pas comme les autres

La rénovation-transformation après incendie

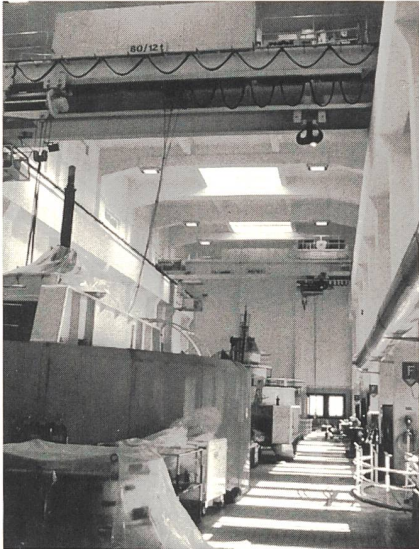
3 La première opération a consisté à remettre en état le double pont roulant, indispensable pour démonter les groupes en vue d'une décontamination en profondeur.

Après le passage d'une escouade d'ouvriers spécialisés dans le déblaiement/nettoyage après incendie, la première opération a donc consisté à remettre en état le double pont roulant, indispensable pour démonter les groupes en vue d'une décontamination en profondeur. Ainsi, les chariots mobiles des deux ponts roulants de 80 tonnes ont été préalablement transférés chez son constructeur à Berne pour contrôle et remise en état, opération qui à elle seule a réclamé trois mois de délais. Dès les groupes démontés, ceux-ci ont été traités en urgence par la maison RAG.

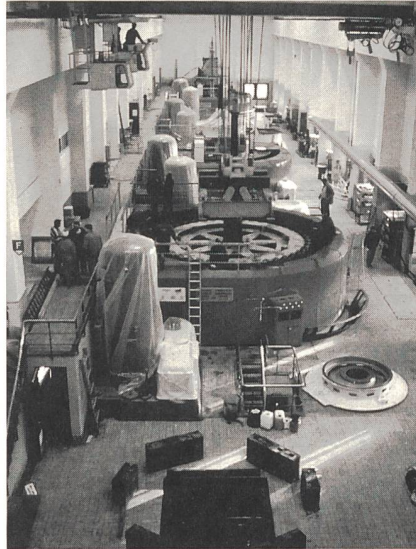
4 La salle des machines au cours du démontage de l'axe d'une turbine (groupe 1). Il s'agit de découpler complètement l'alternateur de la turbine en vue du démontage de chaque élément. L'axe avec son rotor pèse à lui seul quelque 144 tonnes. Le croisillon, l'axe et la jante rotor resteront sur place, où ils seront eux aussi minutieusement nettoyés, analysés et contrôlés. Les corps polaires seront envoyés à Birr, dans les ateliers d'ABB, afin d'y être complètement réhabilités. Il s'agira ensuite de démonter la turbine (c.-à-d. toute la partie immergée) après l'avoir batardée.

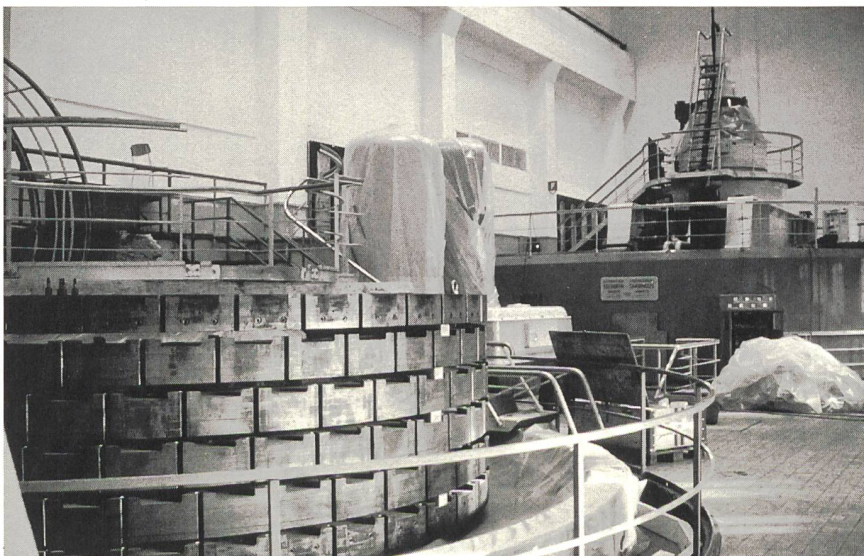
5 Le cercle de fondation du groupe 3 (dont l'alternateur a pris feu) prêt à recevoir un nouveau stator. Le montage d'un nouvel alternateur «sur mesure» nécessitera lui aussi plusieurs mois de travail.

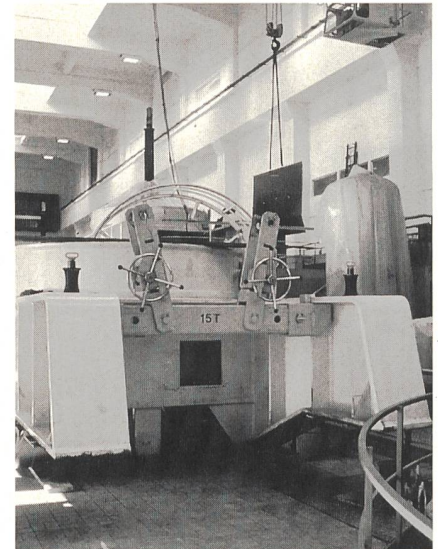
6 Le pont supérieur du groupe 3 en attente d'être reposé sur le stator; celui-ci supporte le pivot du rotor, la turbine et la poussée hydraulique, soit un poids total de 297 tonnes.

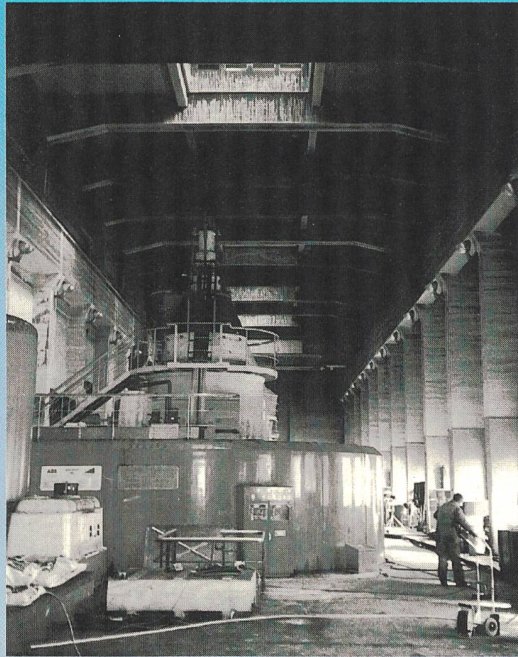
Malgré l'intervention immédiate des pompiers, des fumées importantes et une température extrême ont rendu la maîtrise du sinistre difficile. Le matin même, force était de constater que, dans la salle des commandes, toute l'électronique était soit polluée, soit détruite, et que la salle des machines était totalement noire de la suie dégagée par les fumées.

7 Salle des machines après sinistre.

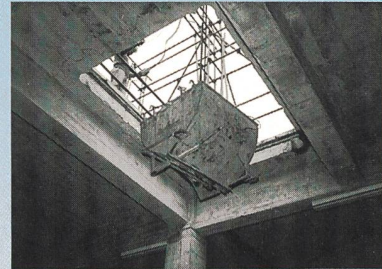
9 Evacuation des gravats par un accès créé à cet effet.

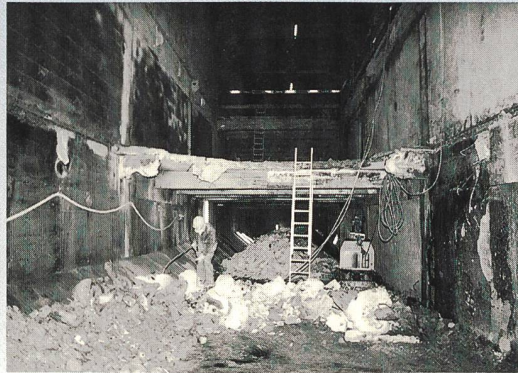
Dans les locaux voisins des machines, le cuivre des câbles avait fondu (à partir de 1200°C), et c'est la structure même de cette partie du bâtiment qui était atteinte. Les dalles de 25 cm d'épaisseur avaient éclaté sous l'effet de la chaleur, sans toutefois s'écrouler; le béton s'était feuilleté en couches de quelques centimètres d'épaisseur, et les armatures s'étaient considérablement allongées.

8 Démolition des structures abîmées par la chaleur.

Les trois quarts des dalles et structures porteuses du local où sont logés les câbles de sortie d'énergie – moyenne tension de 9 kV – ont dû être refaits entièrement. Les Services Industriels de Genève (SIG) en ont profité pour isoler thermiquement cette partie du bâtiment des gaines de ventilation, par lesquelles est évacuée la chaleur dégagée par les alternateurs, mettant ainsi à l'abri les machines sensibles aux températures, notamment les batteries – qui sont en fait des réserves d'énergie pour relancer éven-

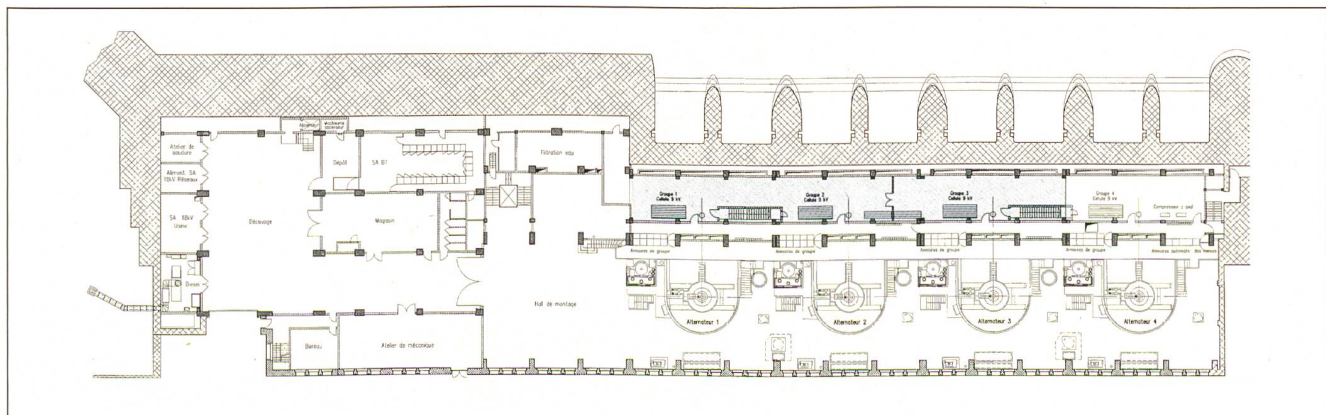
10 Vue en plan du rez-de-chaussée avec la zone de reconstruction (en bleu).

Par ailleurs, et pour réduire de moitié le risque de propagation du feu (aucune installation, même hyper-sophistiquée, n'est totalement fiable!), toute la partie arrière du bâtiment, qui abrite les câbles ainsi que toutes les alimentations (batteries, redresseurs, onduleurs), a été divisée en deux sur les trois niveaux par une paroi coupe-feu en placoplâtre extrêmement résistante au feu. Cette disposition permettrait à l'usine, en cas de nouveau sinistre, de continuer à turbiner sur au moins deux groupes, dans le cas où les deux autres nécessiteraient des réparations.

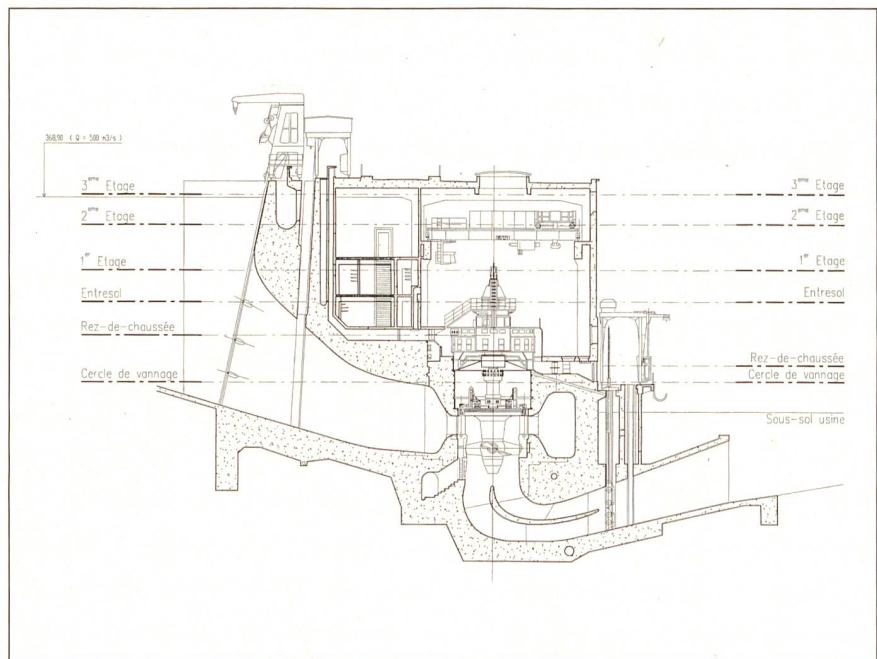
11 Coupe transversale de la Centrale de Verbois – Rénovation après sinistre.
