Artikel: Savoir tirer les leçons des accidents
Autor: Franz, Alfred / Keller, Jost
DOI: <https://doi.org/10.5169/seals-858018>

Savoir tirer les leçons des accidents

Statistique d'accidents des années 1994 à 2003

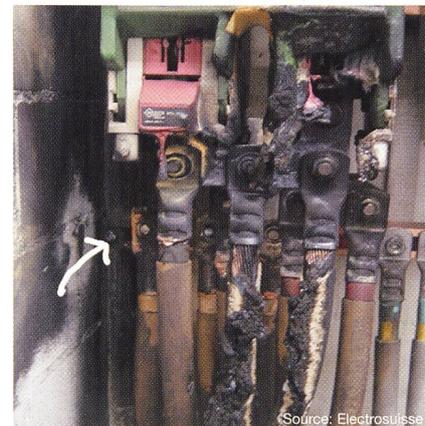
Fig. 6 Vue du lieu de l'accident

Le blessé a touché simultanément le raccordement du conducteur de terre et celui du conducteur polaire avec la clé à douille dénudée.

La protection latérale manquait près de l'alimentation du fusible HPC³⁾ et le blessé a touché simultanément le raccordement du conducteur de terre et celui du conducteur polaire avec la clé à douille conductrice; il a ainsi provoqué un arc électrique de haute puissance (figure 6).

L'un des électriciens de réseau travaillait consciemment à proximité de pièces sous tension (méthode de travail 2, encadré 1) et pensait être suffisamment protégé contre les contacts fortuits par le panneau de protection des bornes du fu-

sible HPC. Il n'a pas réalisé que seule la partie frontale des bornes de raccordement était protégée contre les contacts fortuits.

- Lors de ce genre de travaux, il faut porter une attention particulière à la préparation du travail et à l'évaluation du risque. L'absence du panneau latéral n'aurait pas dû passer inaperçue.
- Utiliser l'équipement de protection individuelle (ICF 407.1199).
- Utiliser des outils isolés.

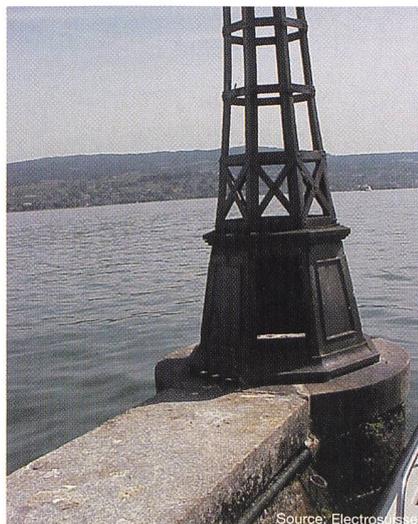
Figure 7 Vue du lieu de l'accident

La personne accidentée se trouvait couchée sur une planche à voile pour attraper une balle qui semblait se trouver dans le lac devant la propriété voisine. A la hauteur du hangar à bateaux, il a voulu faire demi-tour avec la planche à voile et a saisi le tube métallique (monté sur le mur bordant le lac) avec la main. Il a subi un choc électrique lorsqu'il a touché le tube d'installation, mais a immédiatement réussi à lâcher prise (figure 7).

Phare sur un tube métallique monté sur le mur bordant le lac.

L'analyse de l'accident a montré que le tube métallique était sous tension à la suite d'un défaut d'isolation. Que s'est-il passé?

- L'installation ultérieure d'un disjoncteur de protection FI est vivement recommandé pour ce genre d'installations. En cas de courant de défaut, ce dispositif de protection provoque le déclenchement immédiat.
- Selon OIBT⁴⁾, le propriétaire d'installations électriques est responsable de la conformité de celles-ci avec les exigences de sécurité et doit, sur demande, produire leurs rapports de sécurité. Dans ce contexte, il doit faire contrôler ses installations périodiquement par un organe de contrôle indépendant. Les intervalles des contrôles sont indiqués en annexe de l'OIBT; pour les terrains de camping et les ports de plaisance, par exemple, cet intervalle est de 5 ans.

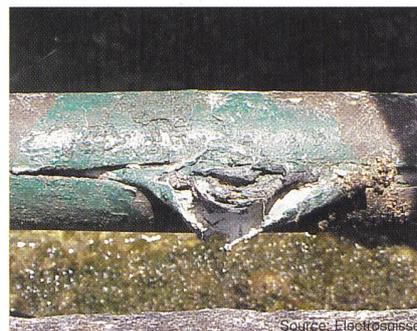
Figure 8 Vue de détail du tube métallique

De l'eau gelée a fait éclater le tube métallique. Le câble a été blessé par les ouvertures vives créées et le tube a ainsi été mis sous tension.

De l'eau s'est accumulée peu à peu dans le tube, par condensation ou par l'effet des vagues. En hiver, cette eau a gelé et augmenté de volume, ce qui a provoqué l'éclatement du tube et le câble a été pressé contre les ouvertures vives du tube (figure 8). Le conducteur polaire dénudé

a ainsi mis le tube métallique sous tension. Le tube n'était pas mis à la terre et la protection en cas de défaut (protection contre les contacts indirects) était sans effet.

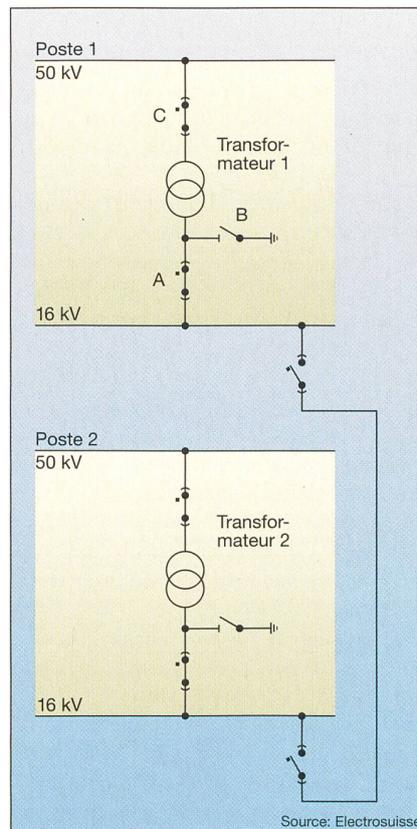
Figure 9 Schéma du principe de couplage des deux postes

A: disjoncteur secondaire ; B: sectionneur de terre ; C: disjoncteur primaire
Le disjoncteur A a été ouvert et le sectionneur de terre B mis en place, bien que le disjoncteur C soit encore fermé.

Dans le cadre de la transformation d'un poste, un transformateur 50/16kV devait être échangé (transformateur 1 dans la figure 9). Au préalable et pour préparer ces travaux de montage, divers travaux de couplage ont dû être exécutés dans le réseau de distribution afin de mettre hors tension l'installation de couplage 50 kV du poste. Les actions de couplage ont été compliquées par le fait que le disjoncteur secondaire du transformateur ne pouvait être commandé à distance pendant les travaux de transformation et que, à ce moment, l'indicateur de tension ne fonctionnait pas.

Comme l'installation était en cours de réfection, le disjoncteur secondaire du transformateur ne pouvait être commandé sur site et de plus, l'indicateur de tension n'était pas disponible. Ces circonstances ont trop peu été prises en compte lors de l'établissement du programme et de l'exécution des manœuvres de couplage. C'est ainsi, par exemple, que le programme prévoyait uniquement «déclencher et séparer le transformateur 50/16 kV des deux côtés». Il n'était pas prévu par qui les différentes manœuvres de couplage devaient être exécutées. L'accident aurait en fin de compte pu être évité si un essai de tension avait été fait avant la mise en place du sectionneur de terre (règle des 5 doigts, 3^e action, encadré 2).

- Les manœuvres de couplage doivent être décrites en détail dans le pro-

gramme pour les installations provisoires et celles en cours de réfection. Des circonstances inhabituelles doivent être signalées.

- Des communications téléphoniques et par radio claires et sans erreur sont absolument indispensables. Toutes les étapes doivent être mutuellement contrôlées et confirmées (EN 50110, art. 4.4).
- Les causes de distraction peuvent être réduites lors de programmes importants en ayant temporairement recours à du personnel supplémentaire pour les communications téléphoniques et l'exploitation.
- La règle des 5 doigts doit être appliquée de manière conséquente.

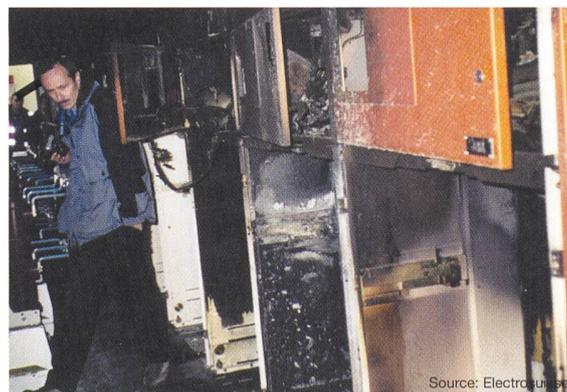
neur secondaire du transformateur 50/16 kV, a mis le chariot de couplage en position de sectionnement et a mis en place le sectionneur final. Le transformateur côté 50 kV étant encore sous tension, un puissant court-circuit à la terre s'est produit, suivi d'autres courts-circuits, provoquant un incendie dans l'installation de couplage (figures 10 et 11).

Figure 10 Vue de l'installation de couplage détruite

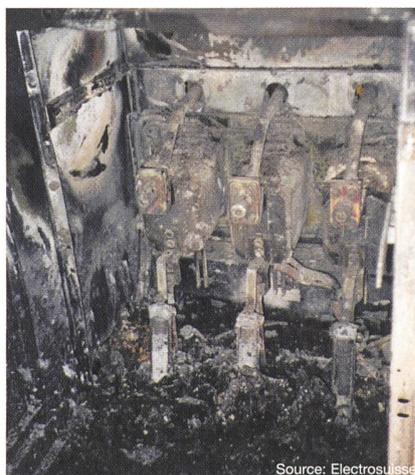
Figure 11 Cellule de couplage MT entièrement détruite par le court-circuit
