Artikel: Aus Unfällen lernen : Unfallstatistik 2004
Autor: Franz, Alfred / Keller, Jost
DOI: <https://doi.org/10.5169/seals-857864>

Aus Unfällen lernen: Unfallstatistik 2004

Niederspannung wird unterschätzt

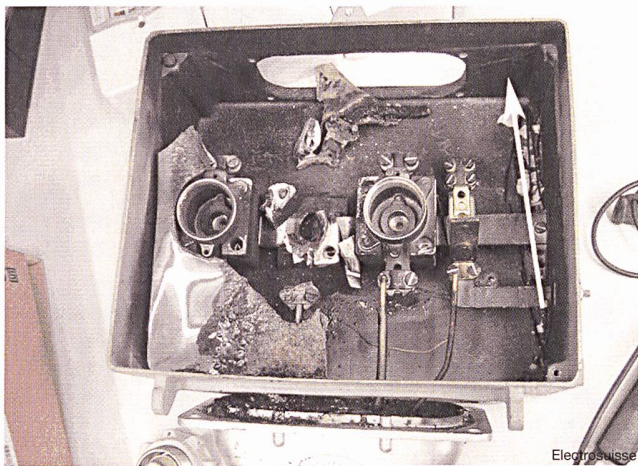
Bild 3 An Hausanschlusskasten steht immer ein hoher Kurzschlussstrom an

Bei den Sicherungselementen im Hausanschlusskasten fehlten die Passeinsätze (Bild 3). Der Monteur bemerkte dies beim spärlichen Licht nicht und geriet mit der Spitze des Duspols durch das Passschrauben-Gewindeloch im Elementfuss direkt auf die geerdete Montageschiene und löste so den Kurzschluss aus.

✘ *Beim Hausanschlusskasten in Niederspannung steht immer eine hohe Kurzschlussleistung an. Dies bedarf entsprechenden Schutzvorkehrungen (STI 407.1199).*

✘ *Ähnliche Unfälle können verhindert werden, wenn der Arbeitsplatz sicher gestaltet wird: gute Beleuchtung, sicherer Standort, keine Absturzgefahr, offener Fluchtweg. Persönliche Schutzmittel wie Helm mit Visier, Jacke und Handschuhe schützen vor schweren Verletzungen, wenn doch etwas passiert. Im vorliegenden Beispiel hätten Passeinsätze den Unfall verhindert (Art. 4.3.1.2.1, NIN).*

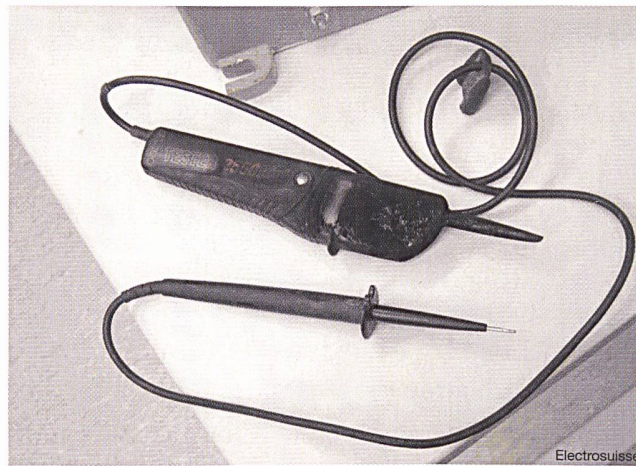
Bild 4 Der Netzelektriker löste mit dem Duspols einen Kurzschluss aus

leistungsstarker Kurzschluss ausgelöst. Durch den entstandenen Störlichtbogen wurden der Monteur zurückgeschleudert und die Abdeckung im Hausanschlusskasten in Brand gesetzt. Der Verunfallte wurde mit Verbrennungen am Oberkörper und mit einer Rauchvergiftung ins Spital eingeliefert.

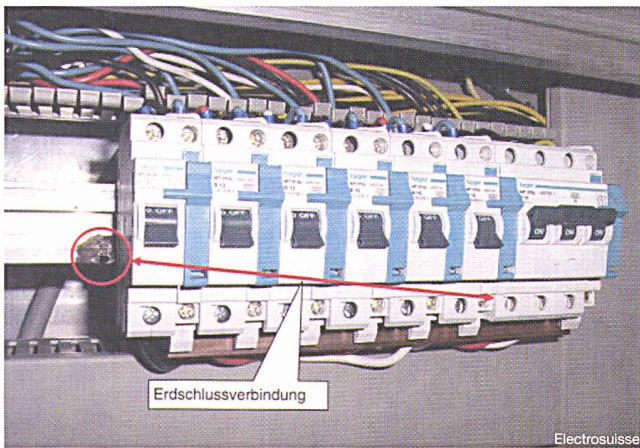
Beim Versuch, das Schienenstück einzufügen und zu befestigen, hatte er die unter Spannung stehende Eingangsklemme L1 vom bestehenden dreipoligen LS berührt. Er wurde dabei elektrisiert und verursachte beim Wegziehen des Schienenstückes einen Kurzschluss zwischen der Apparatklemme und der bestehenden geerdeten Montageschiene

(Bild 6). Der Kurzschlussstrom dürfte mindestens 7,5 kA angenommen haben. Der Verunfallte hatte offensichtlich nicht bemerkt, dass die Anschlussklemme des bestehenden LS blank war (Bild 7).

Bild 6 Erdschlussverbindung zwischen Schiene und blanker Klemme vor dem Einsetzen der neuen LS

✘ *Der Arbeitsvorbereitung ist besondere Beachtung zu schenken, damit unter Spannung stehende Teile erkannt und vor dem Berühren geschützt werden können (Sicherheitsregel 5).*

✘ *Die Kurzschlussleistung darf bei Niederspannung nicht unterschätzt werden. Hier, mit einer Vorsicherung NHS von 200 A, betrug der Kurzschlussstrom 7,5 kA.*

✘ *Persönliche Schutzmittel hätten hier wiederum vor Verletzungen geschützt (STI 407.1199).*

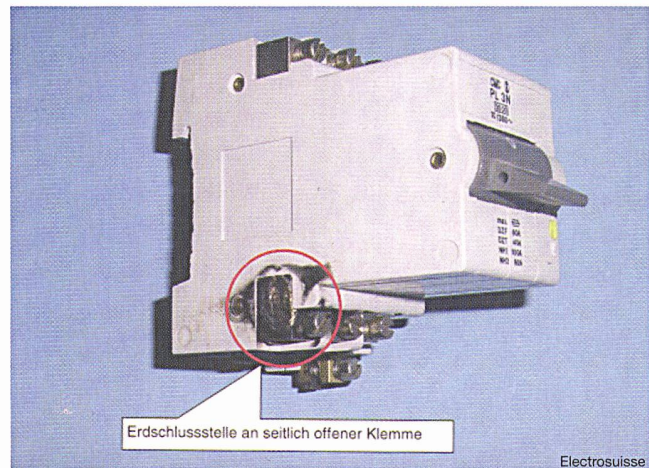
Bild 7 Offene, spannungsführende Klemme

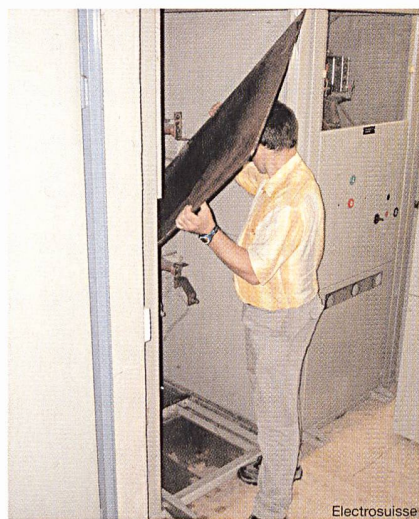
Bei der Einführung der Platte ist der Verunfallte zu nahe an den unter Spannung stehenden Kontakt gekommen, gleichzeitig berührte er mit der rechten Schulter die Seitenwand der Schalterzelle und löste so den Lichtbogen aus. Die thermische Wirkung des Störlichtbogens ist auf der Abdeckplatte deutlich zu erkennen. Sie ist mit einer verdampften Kupferschicht überzogen (Bild 9). Die Platte hat den Verunfallten vor weiteren schweren Verletzungen im Gesicht und am Oberkörper bewahrt. Dieser Schutz war aber rein zufällig.

Bild 8 Die Einschubplatte ist zu breit und kann nicht eingeführt werden ... und wo ist die persönliche Schutzausrüstung? (nachgestelltes Bild)

✘ Für eine wirksame Abdeckung spannungsführender Teile ist das ent-

sprechende Material zu verwenden (Art. 68.1 c, StV).

✘ Für das Anbringen von Abdeckmaterial müssen die üblichen Schutzvorkehrungen gemäss EN 50110 angewendet werden (Abschalten oder vollständige PSA), sofern man sich in der Gefahren- oder Annäherungszone befindet.

✘ Wiederum hätten persönliche Schutzmittel vor Verletzungen geschützt (STI 407.1199 und Art. 5, VUV).

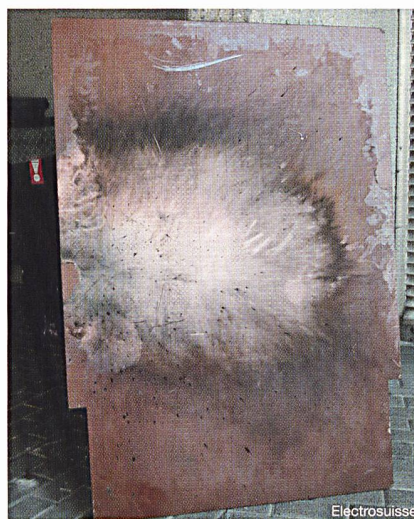
Bild 9 Kupferdampf hat sich auf die Platte niedergeschlagen. Glücklicherweise hat die Platte den Monteur doch etwas geschützt.

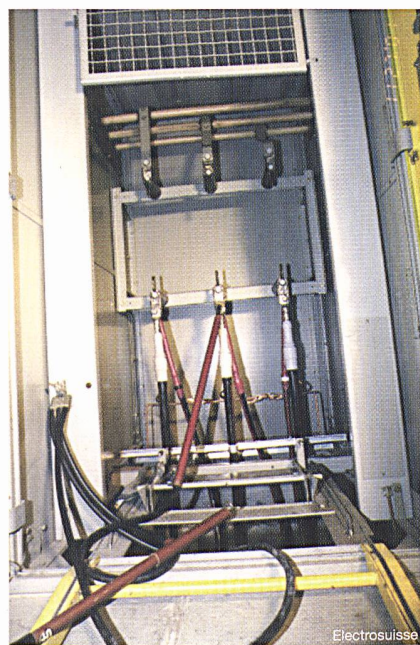
mittlere Anschluss nicht gelöst werden (Bild 11). Ein Monteur begab sich darauf in die Schalterzelle, um mit einer Polygripzange den feststehenden Erdschluss zu lösen. Plötzlich wurde ein Störlichtbogen ausgelöst. Der Verunfallte wurde mit schweren Verbrennungen am Ohr, an den Händen und Füßen aus der Schalterzelle geborgen und ins Spital eingeliefert.

Der Verunfallte wollte in der Schalterzelle mit einer Zange den feststehenden Erdschluss lösen. Dabei wurden die unter Spannung stehenden Kontakte und die Sammelschiene nicht abgedeckt. Der Monteur verwendete zudem weder isoliertes Werkzeug noch persönliche Schutzmittel. Beim Lösen der Erdverbindung hat der Verunfallte mit dem Kopf ein unter Spannung stehendes Teil berührt und so einen Störlichtbogen ausgelöst.

Bild 11 Schaltzelle mit Erdungsgarnitur mit feststehendem Erdanschluss

✘ Das Unfallbeispiel zeigt auch, wie nach unerwarteten Ereignissen, dem feststehenden Erdanschluss, die erneute Risikobeurteilung vernachlässigt wird. Dies führt zu risikobehafteter Arbeitsweise. Auch in diesem Fall hätten die Abstände zu den Teilen unter Spannung eingehalten werden müssen, respektive hätten diese mit dem entsprechenden Material abgedeckt werden können (StV Art. 68.1 c).

✘ Geeignetem, isoliertem Werkzeug ist für Arbeiten an elektrischen Anlagen immer grosse Beachtung zu schenken.
