Artikel: Aus Unfällen lernen : Unfallstatistik 2004
Autor: Franz, Alfred / Keller, Jost
DOI: <https://doi.org/10.5169/seals-857864>

Aus Unfällen lernen: Unfallstatistik 2004

Niederspannung wird unterschätzt

2004 untersuchte das Starkstrominspektorat (ESTI) 88 Elektroberufsunfälle. Die Anzahl ist leicht abnehmend, die Todesfallrate blieb aber konstant.

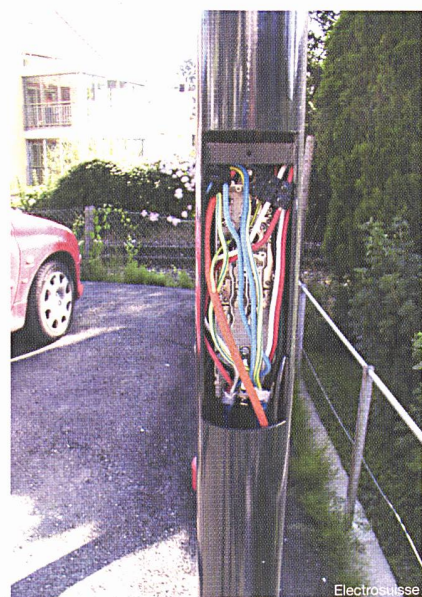
Bild 1 Die Überprüfung der Spannungsfreiheit erfordert gute Kenntnisse der Ansteuerung

Er hatte das Prüfen des dritten Polleiters unterlassen, was zur Elektrisierung führte. Die Unfalluntersuchung zeigte, dass der Monteur die falschen Sicherungen entfernt hatte. Da die Strassenbeleuchtung ausgeschaltet war, waren auch die beiden Polleiter, bei denen er die Spannungsfreiheit festgestellt hatte, spannungslos. Er realisierte nicht, dass der dritte Leiter bei dieser Strassenbeleuchtung für spezielle Zwecke vorgesehen und somit nicht über die Beleuchtungssteuerung geschaltet ist.

✘ Die Grafik in Bild 2 zeigt, dass viele Unfälle vermieden werden könnten, wenn Elektrofachleute den Arbeitsbereich (insbesondere die Polleiter) konsequent auf Spannungslosigkeit prüfen würden – die 3. Sicherheitsregel.

✘ Bei geschalteten Stromkreisen, Fernsteuerungen oder Fremdspannungen ist der Arbeitsvorbereitung und der Risikobeurteilung besondere Aufmerksamkeit zu schenken.

✘ Auch bei Niederspannung ist ein Kurzschliessen der Polleiter (4. Sicherheitsregel) zu empfehlen, insbesondere bei Anlagen mit komplexer Speisung oder Ansteuerung. Zudem gilt: Auch bei einfachen Anlagen sind Anlagen- und Funktionskenntnisse wichtig.

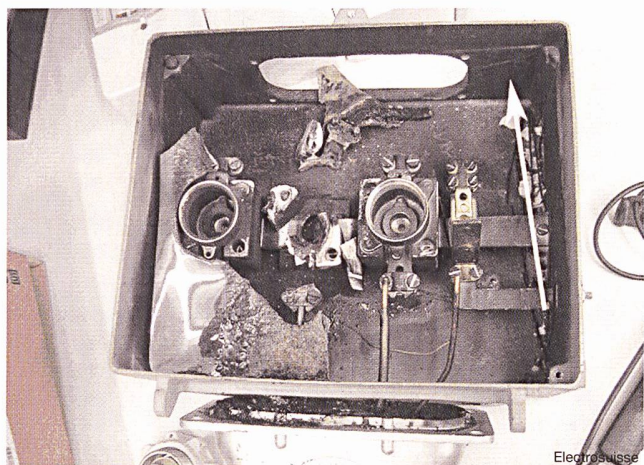
Bild 3 An Hausanschlusskasten steht immer ein hoher Kurzschlussstrom an

Bei den Sicherungselementen im Hausanschlusskasten fehlten die Passeinsätze (Bild 3). Der Monteur bemerkte dies beim spärlichen Licht nicht und geriet mit der Spitze des Duspols durch das Passschrauben-Gewindeloch im Elementfuss direkt auf die geerdete Montagेशchiene und löste so den Kurzschluss aus.

✘ *Beim Hausanschlusskasten in Niederspannung steht immer eine hohe Kurzschlussleistung an. Dies bedarf entsprechender Schutzvorkehrungen (STI 407.1199).*

✘ *Ähnliche Unfälle können verhindert werden, wenn der Arbeitsplatz sicher gestaltet wird: gute Beleuchtung, sicherer Standort, keine Absturzgefahr, offener Fluchtweg. Persönliche Schutzmittel wie Helm mit Visier, Jacke und Handschuhe schützen vor schweren Verletzungen, wenn doch etwas passiert. Im vorliegenden Beispiel hätten Passeinsätze den Unfall verhindert (Art. 4.3.1.2.1, NIN).*

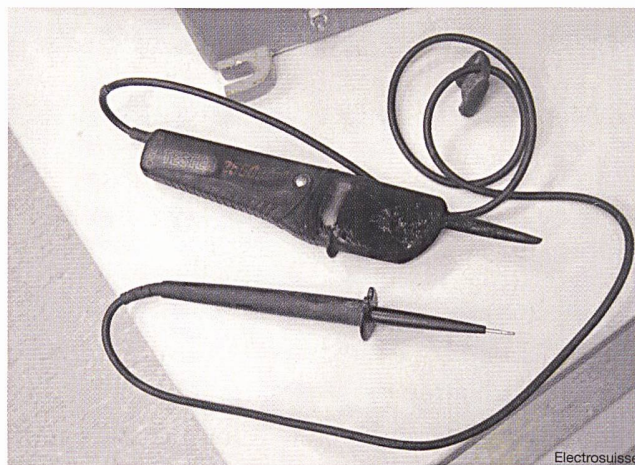
Bild 4 Der Netzelektriker löste mit dem Duspols einen Kurzschluss aus

leistungsstarker Kurzschluss ausgelöst. Durch den entstandenen Störlichtbogen wurden der Monteur zurückgeschleudert und die Abdeckung im Hausanschlusskasten in Brand gesetzt. Der Verunfallte wurde mit Verbrennungen am Oberkörper und mit einer Rauchvergiftung ins Spital eingeliefert.

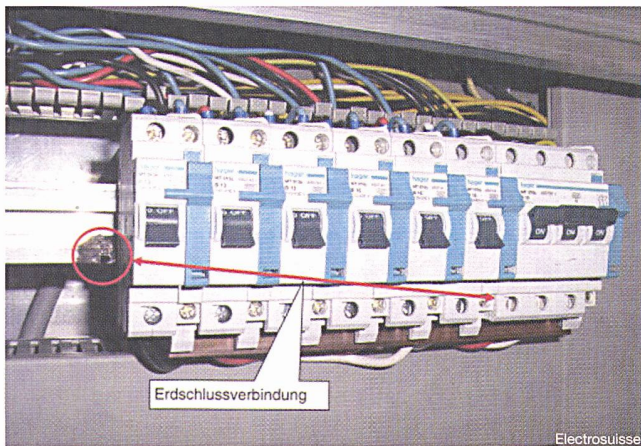
Beim Versuch, das Schienenstück einzufügen und zu befestigen, hatte er die unter Spannung stehende Eingangsklemme L1 vom bestehenden dreipoligen LS berührt. Er wurde dabei elektrisiert und verursachte beim Wegziehen des Schienenstückes einen Kurzschluss zwischen der Apparatklemme und der bestehenden geerdeten Montagेशchiene

(Bild 6). Der Kurzschlussstrom dürfte mindestens 7,5 kA angenommen haben. Der Verunfallte hatte offensichtlich nicht bemerkt, dass die Anschlussklemme des bestehenden LS blank war (Bild 7).

Bild 6 Erdschlussverbindung zwischen Schiene und blanker Klemme vor dem Einsetzen der neuen LS

✘ *Der Arbeitsvorbereitung ist besondere Beachtung zu schenken, damit unter Spannung stehende Teile erkannt und vor dem Berühren geschützt werden können (Sicherheitsregel 5).*

✘ *Die Kurzschlussleistung darf bei Niederspannung nicht unterschätzt werden. Hier, mit einer Vorsicherung NHS von 200 A, betrug der Kurzschlussstrom 7,5 kA.*

✘ *Persönliche Schutzmittel hätten hier wiederum vor Verletzungen geschützt (STI 407.1199).*

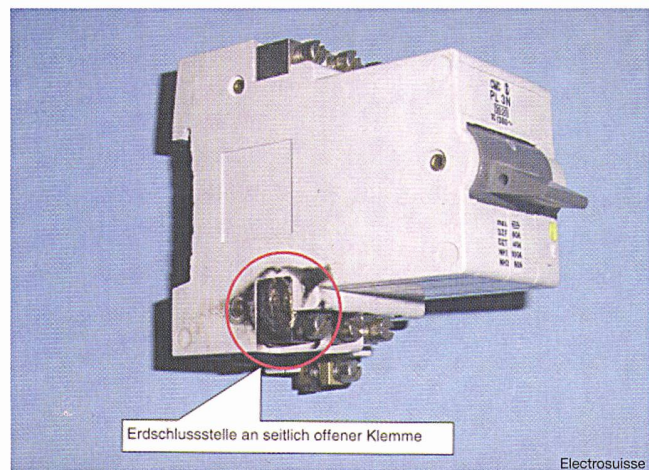
Bild 7 Offene, spannungsführende Klemme

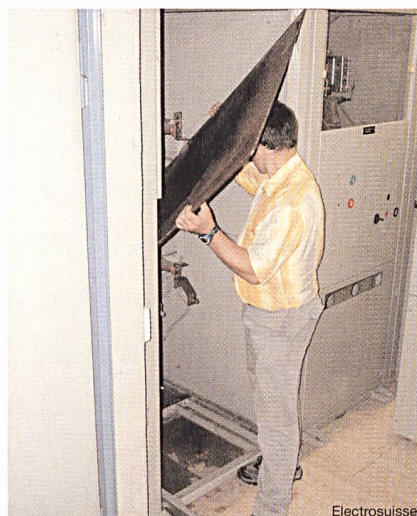
Bei der Einführung der Platte ist der Verunfallte zu nahe an den unter Spannung stehenden Kontakt gekommen, gleichzeitig berührte er mit der rechten Schulter die Seitenwand der Schalterzelle und löste so den Lichtbogen aus. Die thermische Wirkung des Störlichtbogens ist auf der Abdeckplatte deutlich zu erkennen. Sie ist mit einer verdampften Kupferschicht überzogen (Bild 9). Die Platte hat den Verunfallten vor weiteren schweren Verletzungen im Gesicht und am Oberkörper bewahrt. Dieser Schutz war aber rein zufällig.

Bild 8 Die Einschubplatte ist zu breit und kann nicht eingeführt werden ... und wo ist die persönliche Schutzausrüstung? (nachgestelltes Bild)

✘ Für eine wirksame Abdeckung spannungsführender Teile ist das ent-

sprechende Material zu verwenden (Art. 68.1 c, StV).

✘ Für das Anbringen von Abdeckmaterial müssen die üblichen Schutzvorkehrungen gemäss EN 50110 angewendet werden (Abschalten oder vollständige PSA), sofern man sich in der Gefahren- oder Annäherungszone befindet.

✘ Wiederum hätten persönliche Schutzmittel vor Verletzungen geschützt (STI 407.1199 und Art. 5, VUV).

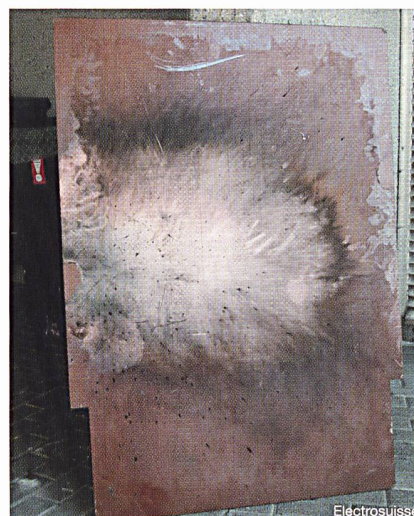
Bild 9 Kupferdampf hat sich auf die Platte niedergeschlagen. Glücklicherweise hat die Platte den Monteur doch etwas geschützt.

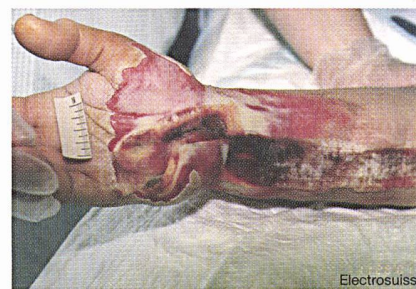
Bild 12 Verbrannte rechte Hand. Solche Verbrennungen sind sehr schmerzhaft und heilen schlecht.

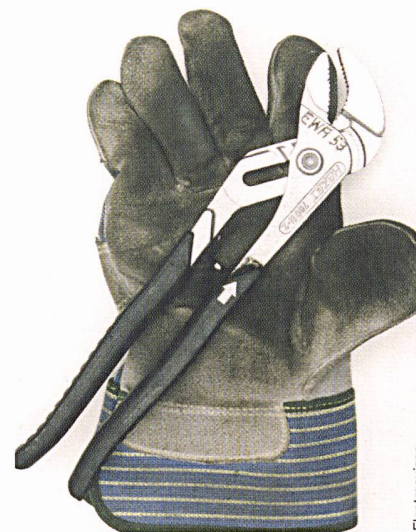
Bild 13 Lederhandschuhe schützen nicht vor anstehender Spannung. Die Zange ist ungeeignet, da nicht isolierend.

✘ Geeignetem, isoliertem Werkzeug ist für Arbeiten an elektrischen Anlagen immer grosse Beachtung zu schenken.

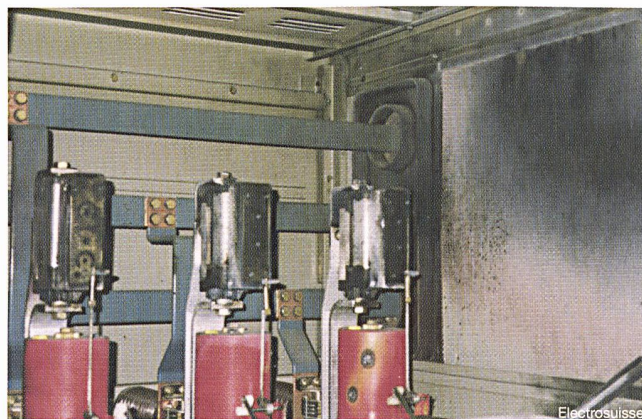
öffnete deshalb mit der linken Hand die obere Zellenabdeckung, um mit der rechten Hand den Schleppzeiger zurückzustellen. Bevor er das Relais berührte, zündete ein stromstarker Lichtbogen zwischen L2 und L3. Bereits nach 120 ms wurde dieser unterbrochen. Nach weiteren 360 ms erfolgte eine Schnellwiedereinschaltung. Da das Isolationsvermögen (ionisierte Luft, Plasma) noch nicht wiederhergestellt war, zündete ein dreipoliger Lichtbogen mit einer Stromstärke von 2 kA. Dieser Störlightbogen wurde nach weiteren 360 ms ordnungsgemäss abgeschaltet.

Bild 15 Der Netzelektriker wollte versehentlich von Hand den unter Spannung stehenden 16-kV-Hauptstrom-Überstromauslöser zurückstellen

✘ Die Verantwortung am Arbeitsplatz und die Aufträge müssen genau geregelt und überwacht werden.

✘ Auch nach Arbeitspausen muss die Gefahr neu eingeschätzt werden, um das Bewusstsein zu wecken. In diesem Beispiel wurde bei einem nicht geplanten Arbeitsschritt, dem Zurückstellen des Schleppzeigers, der Risikobeurteilung keine Beachtung geschenkt.

✘ Die Gefahren- und Annäherungszonen müssen respektiert werden (EN 50 110).
