Artikel: Aus Unfällen lernen : Unfallstatistik 2006

Autor: Franz, Alfred / Keller, Jost

Aus Unfällen lernen: Unfallstatistik 2006

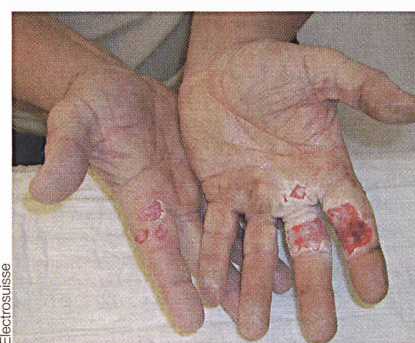
Bild 2 Verbrennungen an der Hand durch den Stromschlag.

Reglerprint verbrannt waren und so den vorgeschalteten Überstromauslöser ausgeschalteten. Mit schweren Verletzungen an beiden Händen wurde er ins Spital eingeliefert.

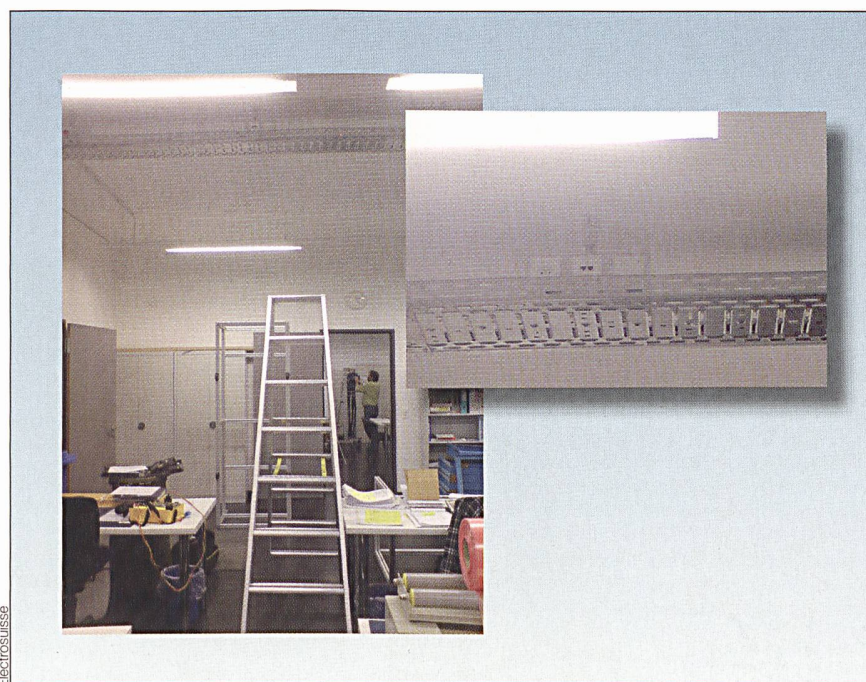
Der Elektromonteure wollte versuchsweise einen abgesetzten Raumfühler versetzen, um die Auswirkungen auf die Steuerung zu beobachten. Da es sich um einen handelsüblichen Widerstandsfühler handelte, die vielfach mit Kleinspannung betrieben werden, glaubte er, am Raumfühler stehe nur Kleinspannung an.

Leiter, um den Raumfühler zu versetzen. Mit einer Hand hielt er sich am metallenen Kabelkanal fest, mit der andern Hand löste er die Anschlüsse. Als er die blanken Drahtenden und gleichzeitig den Kabelkanal bzw. die metallene Montageplatte berührte, wurde er stark elektrisiert. Er konnte sich erst befreien, nachdem Bauteile auf dem

■ Bei der Risikobeurteilung und Wahl der Arbeitsmethode wurde der Arbeitsort zu wenig mit einbezogen (auf Leiter in einer Höhe von mehr als 3 m, enge Verhältnisse usw.).

■ Er unterliess die Spannungsmessung, die sicherstellt, ob es sich bei der anstehenden Spannung um Kleinspannung handelt.

■ Die Aufschrift auf dem Temperaturfühler ist gemäss Abs. 7.2 EN 60 730-1 unvollständig. Neben diversen Angaben hätte die Nennspannung angegeben sein müssen. Da bei kleineren Erzeugnissen wie bei diesem Raumfühler die Nennspannung auf dem Gehäuse oft nicht ersichtlich ist, wäre eine Spannungsmessung erforderlich gewesen. Gerade weil diese Fühler in HLK-Anlagen mit 24 V als auch mit 230 V betrieben werden.

■ Die technischen Unterlagen (Schemata) wurden vor Arbeitsbeginn nicht studiert. Darin wäre ersichtlich gewesen, dass Regler, Fühler und Stellglieder mit 230 V betrieben werden.

Bild 1 Der Raumfühler ist über dem Kabelkanal montiert.

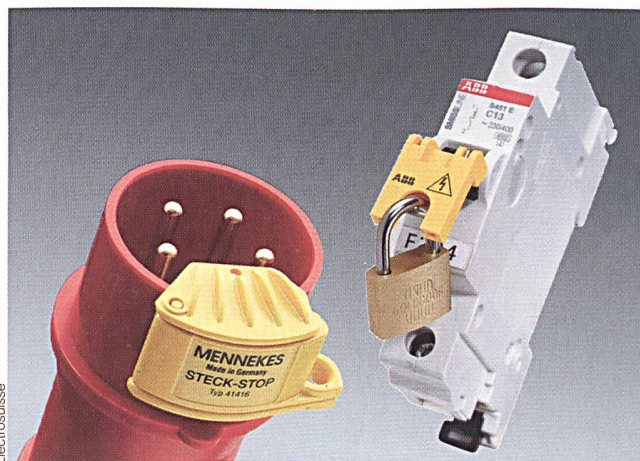
Offensichtlich hatte in der Zwischenzeit ein anderer Handwerker den Leitungsschutzschalter, der nicht gegen Wiedereinschalten gesichert war, wieder eingeschaltet. Somit standen die Kabelenden der Zuleitung unter Spannung.

Bild 4 Stecker und Schalter mit Schutz gegen Wiedereinschalten.

■ Der LS wurde nicht gegen Wiedereinschalten gesichert (Sicherheitsregel 2). Möglich wäre dies durch besondere Klebänder oder mechanische Verriegelungen.

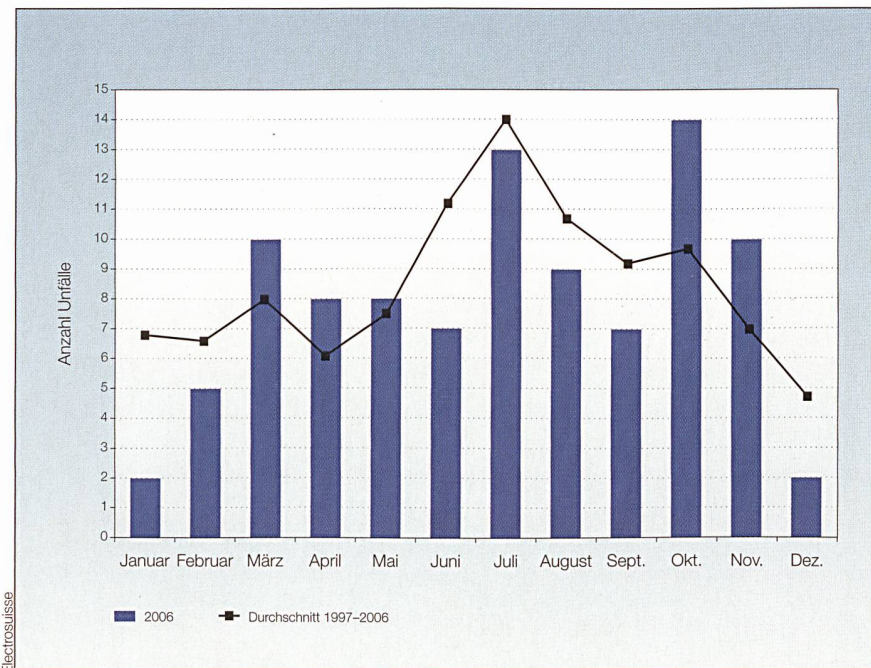
Im Vergleich der vorliegenden Statistik 2006 mit den vorjährigen fallen die beiden Unfallhäufungen im März und im Oktober auf. Interessant ist, dass genau in diesen Monaten überdurchschnittliche Temperaturen herrschten. Die Häufung von Unfällen im Sommer ist seit Jahren bekannt. Es zeigt sich, dass der Häufung von Unfällen aufgrund der Klimaveränderung neuerdings Rechnung getragen werden muss. Hohen Umgebungstemperaturen ist bei der Risikoabschätzung und bei der Wahl der Arbeitsmethode Aufmerksamkeit zu schenken, z.B. mit der Wahl der Tages- und Nachtzeit oder mit vermehrtem Freischalten der Anlage, d.h. Arbeitsmethode 1 anstelle 2.

Bild 8 Häufung der Unfälle in den Monaten März, Juli und Oktober. März und Oktober waren 2006 überdurchschnittlich warm.
