Zeitschrift: Bulletin Electrosuisse
Herausgeber: Electrosuisse, Verband für Elektro-, Energie- und Informationstechnik
Band: 98 (2007)
Heft: 22-23

Artikel: Savoir tirer les leçons des accidents : statistique d'accidents 2006
Autor: Franz, Alfred / Keller, Jost
DOI: <https://doi.org/10.5169/seals-857504>

Savoir tirer les leçons des accidents: statistique d'accidents 2006

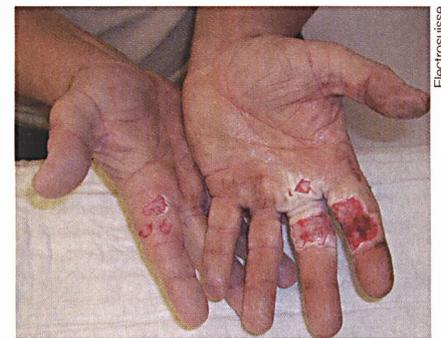
Figure 2 Blessures à la main par la décharge électrique.

où il a touché simultanément les extrémités dénudées des fils et le chemin de câbles, resp. la plaque de montage métallique, il a reçu une forte décharge électrique. Il n'a pu se libérer que lorsque des composants du circuit imprimé ont brûlé, coupant ainsi le disjoncteur de surintensité placé en amont. Il a été admis à l'hôpital avec de sévères blessures aux deux mains.

- Lors de l'évaluation des risques et du choix de la méthode de travail, le lieu de travail n'a pas été suffisamment pris en compte (sur une échelle, à plus de 3 m de hauteur, espace restreint, etc.).

- Il a omis de mesurer la tension qui permet de déterminer s'il s'agit d'une alimentation à très basse tension.

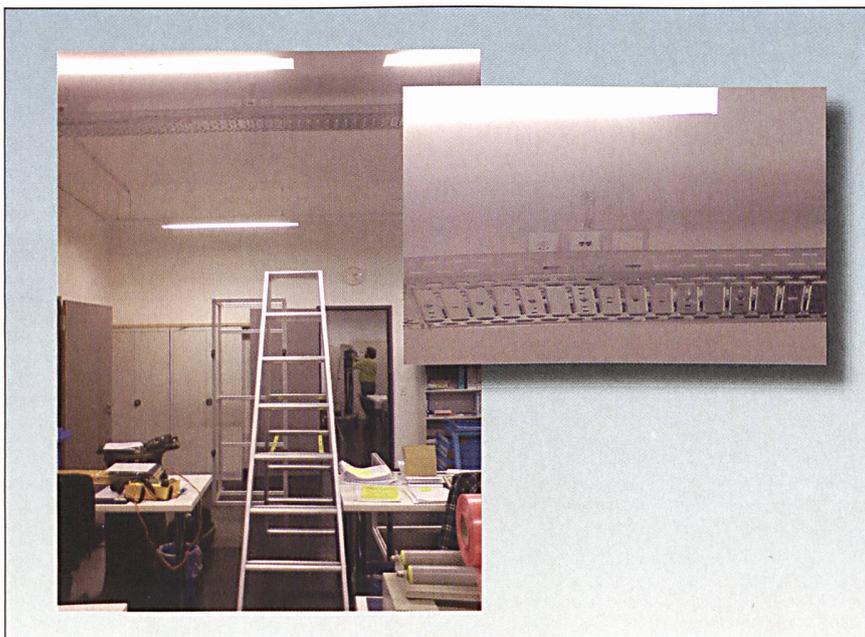
Le monteur électricien voulait, à titre d'essai, déplacer une sonde à distance pour observer les effets sur la commande. Comme il s'agissait d'une sonde à thermo-résistance conventionnelle, un type de sonde souvent alimenté en très basse ten-

Sans avoir mis la partie de l'installation correspondante hors tension, il est monté sur une échelle pour déplacer la sonde d'ambiance. D'une main, il s'est agrippé au chemin de câbles métallique, de l'autre, il a desserré les raccordements. Au moment

- L'inscription sur la sonde de température est incomplète selon al. 7.2 EN 60 730-1. En plus de diverses indications, la tension nominale aurait également dû y figurer. Etant donné que la tension nominale n'est souvent pas visible sur le boîtier de produits relativement petits, comme dans le cas de cette sonde d'ambiance, il aurait été nécessaire de mesurer la tension. D'autant plus que, dans des installations de chauffage, ventilation et climatisation, on peut rencontrer ces sondes alimentées en 24 V comme en 230 V.

Figure 1 La sonde d'ambiance est posée au-dessus du chemin de câbles.

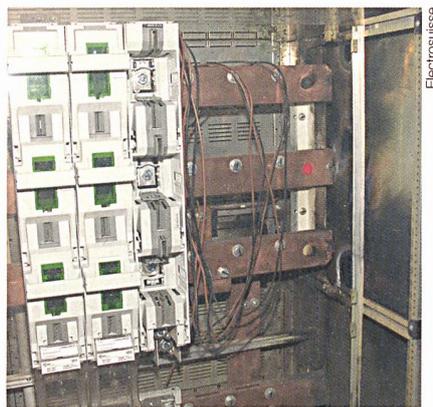
Figure 3 Suite à un malentendu, la distribution principale BT était sous tension.

Sans vérifier l'absence de tension, le monteur a commencé les travaux. Il les a exécutés à l'aide d'outils isolés, mais ne portait pas d'équipement de protection, étant donné qu'il pensait travailler sur une installation hors tension. Le coupe-circuit HPC était déjà monté mécaniquement et les lignes de mesure posées librement non loin des barres collectrices sous tension.

Par inadvertance, les lignes de mesure ont été déplacées de manière à ce qu'elles entrent en contact avec les barres collectrices, déclenchant ainsi un puissant arc électrique. Le monteur accidenté a subi des brûlures à la main droite et a été projeté par l'onde de pression de l'arc électrique contre le socle d'une autre armoire de distribution située à environ 2,5 m derrière lui.

■ Après déclenchement des deux disjoncteurs de puissance, l'absence de tension dans la barre collectrice n'a pas été vérifiée (3^e règle des 5 doigts).

■ Le monteur a monté l'élément sur une barre collectrice sous tension sans utiliser son équipement de protection individuelle.

■ Les instructions de travail et la communication étaient insuffisantes.

■ Sous la pression du temps, l'erreur lors de la mise hors tension n'a pas été remarquée.

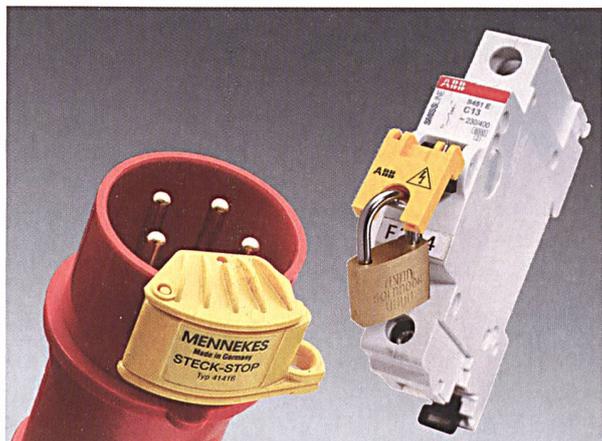
Manifestement, un autre ouvrier avait entre-temps réenclenché le disjoncteur qui n'était pas protégé contre le réenclenchement. Ainsi, les extrémités des câbles de la ligne étaient sous tension.

■ Le disjoncteur n'avait pas été assuré contre le réenclenchement (2^e règle des 5 doigts). Cela aurait pu se faire en recourant à des rubans adhésifs spéciaux ou à un verrouillage mécanique.

Figure 4 Prise et interrupteur avec protection contre le réenclenchement.

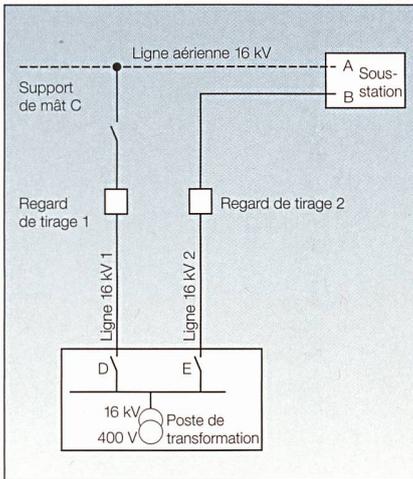
Figure 5 Les deux regards de tirage ont été confondus.

La situation sur place concernant les regards de tirage et le tracé des lignes sur le chantier était peu claire et déconcertante de sorte qu'il était difficile de se rendre compte de l'affectation des câbles. Dans ces conditions, les électriciens de réseau se sont rendus vers le mauvais regard de tirage et ont monté les cisailles coupe-câble télécommandées sur le câble haute tension qui était sous tension. Du fait qu'ils ont déclenché le sectionnement du câble à distance sécurisée, ils ne se sont pas rendu compte qu'ils avaient provoqué un défaut à la terre lors du sectionnement.

- La 3^e règle des 5 doigts, «Vérifier l'absence de tension», n'a pas été observée.
- L'électricien de réseau n'a pas utilisé l'équipement de protection individuelle.
- Les tronçons de lignes dégagés n'ont pas été clairement identifiés. Avant le début des travaux, on a omis de vérifier, à l'aide des plans des canalisations électriques et schémas de principe correspondants, sur quel câble il fallait travailler en premier.

■ Dans la situation présentée, le responsable du centre de commande aurait dû prendre contact avec les responsables des travaux avant d'effectuer le test de tension. La communication entre le centre de commande, les responsables de la manœuvre et les responsables des travaux doit être assurée en tout temps.

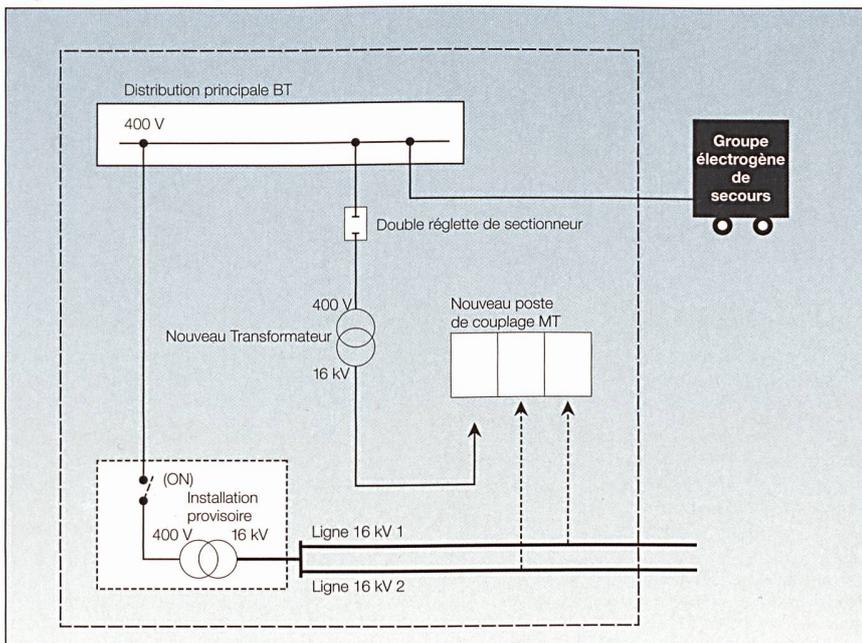
Figure 6 Raccorde au groupe électrogène de secours par le nouveau transformateur le circuit primaire était alimenté en 16 kV.

Contrairement aux indications de la feuille d'intervention, le nouveau transformateur dans le poste de couplage MT n'était pas encore raccordé. On a décidé sur place que les raccordements seraient effectués le matin même. Après le raccordement du groupe électrogène de secours, le responsable de la manœuvre a vérifié le panneau de commande du groupe électrogène et a constaté que le témoin «position de phase correcte» n'était pas allumé. Sans prêter attention à l'indication sur le voltmètre, il a annoncé à l'électricien d'exploitation «le groupe électrogène n'est pas sous tension».

Celui-ci a ensuite retiré le panneau «Ne pas enclencher» de la double réglette interrupteur-sectionneur et a placé les coupeaux sectionneurs en pensant connecter le groupe électrogène à la barre omnibus BT. Ce faisant, il avait cependant connecté le nouveau transformateur du côté basse tension. Ainsi, le circuit primaire du transformateur, et par conséquent l'extrémité des câbles dans le tableau de commande MT, étaient alimentés en 16 kV. A ce moment-là, le monteur électricien était occupé à dénuder le premier conducteur. De la main droite, il tournait l'outil à dénuder, tout en enserrant de la main gauche la partie inférieure de l'outil et le câble au semi-conducteur. Il y a eu alors une détonation et un jet de feu a jailli de l'outil. Le monteur a été admis à l'hôpital avec des brûlures au deuxième degré à la main gauche.

■ Après modification du programme de travail, la 4^e règle des 5 doigts, «Mettre en court-circuit et à la terre», n'a pas été observée en ce qui concerne le nouveau transformateur. La zone de travail de la personne accidentée n'était par conséquent pas mise en sécurité.

■ La double réglette interrupteur-sectionneur sur la distribution principale BT n'était pas marquée.

■ Le panneau «Ne pas enclencher» a été retiré de la double réglette interrupteur-sectionneur. La 2^e règle des 5 doigts a été ignorée et annulée.

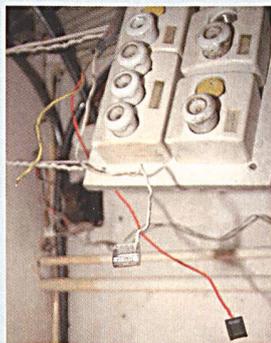
En démontant une ancienne installation électrique, à tenu de la main droite les fils nus sous tension, et s'est agrippé en même temps de la main gauche au tuyau du chauffage.

- Non-respect de la 3^e règle de sécurité: Vérifier l'absence de tension.
- Un équipement de protection individuelle était à disposition, mais n'a pas été utilisé.

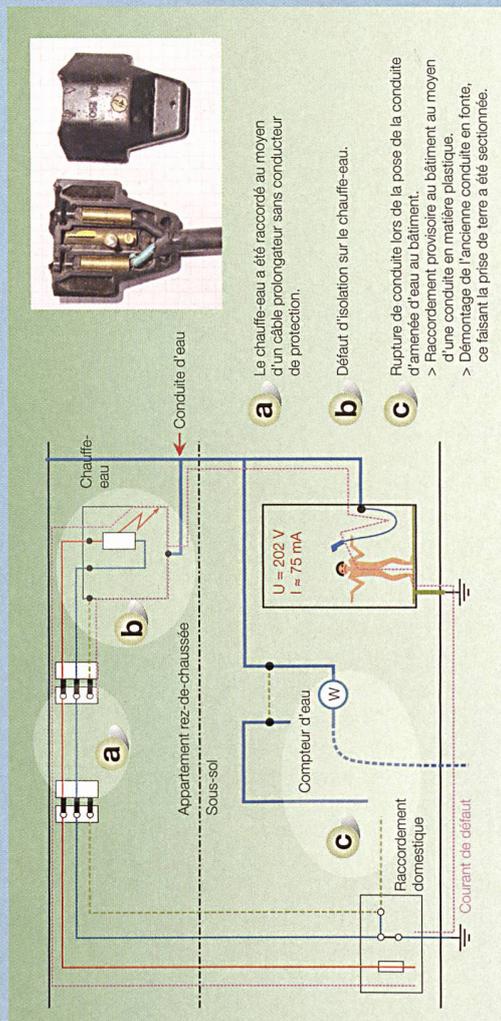
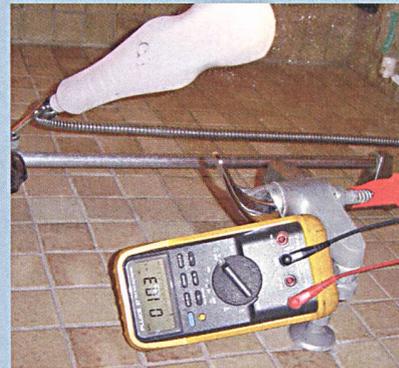
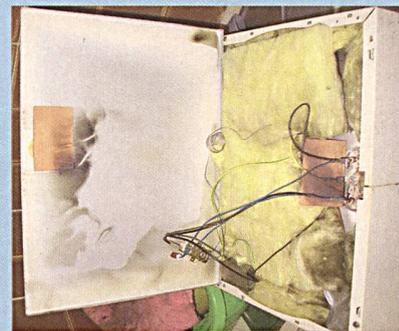
En prenant sa douche, a touché une conduite d'eau sous tension. Une mesure effectuée par la suite a affichée 103 mA.

- Défaut d'isolation d'un chauffe-eau (protection de base).
- Protection contre les contacts indirects défectueuse (protection en cas de défaut).
- Pas de DDR dans ce bâtiment de construction ancienne (protection complémentaire).

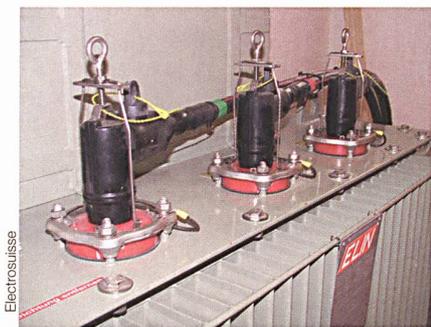
Figure 7 Circuit primaire du transformateur.

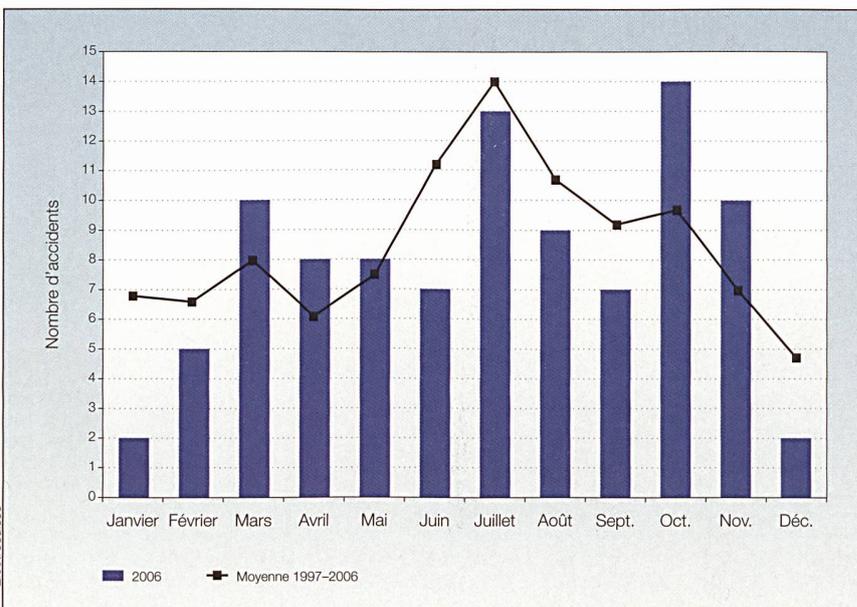
En comparant la présente statistique 2006 avec celles des années précédentes, on est frappé par la multiplication des accidents en mars et en octobre. Il est intéressant de constater que ces mois justement se caractérisaient par des températures supérieures à la moyenne. La multiplication des accidents en été est un fait connu depuis des années. Par ailleurs, il faut désormais tenir compte de la multiplication des accidents due au changement climatique. Il est essentiel de prêter attention aux températures ambiantes élevées lors de l'évaluation des risques et du choix de la méthode de travail, par ex. en optant pour le jour ou la nuit ou par le recours accru à la mise hors tension de l'installation, c'est-à-dire la méthode de travail 1 au lieu de 2.

Figure 8 Multiplication des accidents en mars, juillet et octobre. En 2006, les températures enregistrées aux mois de mars et octobre furent supérieures à la moyenne.

■ L'augmentation des risques lorsque les températures ambiantes sont plus élevées doit être prise en compte lors de la préparation et de l'exécution du travail.
