**Zeitschrift:** Bulletin Electrosuisse  
**Herausgeber:** Electrosuisse, Verband für Elektro-, Energie- und Informationstechnik  
**Band:** 100 (2009)  
**Heft:** 10

**Artikel:** Unfallstatistik 2008 : deutliche Zunahme  
**Autor:** Keller, Jost / Schmid, Urs  
**DOI:** <https://doi.org/10.5169/seals-856419>

# Unfallstatistik 2008: deutliche Zunahme

## Leider hat die Zahl der Elektronfälle 2008 deutlich zugenommen

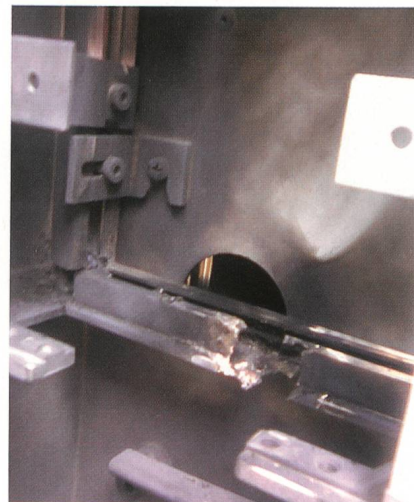
Bild 6 Der Erdschluss brannte ein grosses Loch in das Rahmenprofil und entzweite den Leiter L3.

Durch den Druck des Monteurs auf den Leiter L3 wurde der hintere Teil der Schlaufe auf das Aluminiumrahmenprofil gedrückt. Da die Leiterisolation gemäss Aussagen bereits bei leichten mechanischen Einwirkungen nachgibt (die Isolation kann einfach mit dem Fingernagel durchstochen werden), wurde die Isolation durchgedrückt, und es kam zu einem Erdschluss. Der dabei erzeugte Flammbogen verletzte beide Monteure an den Händen.

Der Erdschluss brannte ein grosses Loch in das Rahmenprofil (Bild 6) und entzweite den Leiter L3, wodurch der Erdschluss wieder unterbrochen wurde. Der Vorfall wurde durch keine Sicherung abgeschaltet.
