Zeitschrift: Schweizer Soldat : die führende Militärzeitschrift der Schweiz
Herausgeber: Verlagsgenossenschaft Schweizer Soldat
Band: 89 (2014)
Heft: 7-8

Artikel: F/A-18-Absturz am Lopper : Pilotenfehler
Autor: [s.n.]
DOI: <https://doi.org/10.5169/seals-717295>

F/A-18-Absturz am Lopper: Pilotenfehler

Am 23. Oktober 2013 stürzte ein Kampfflugzeug des Typs F/A-18 bei Alpnach OW ab. Beide Besatzungsmitglieder, der Pilot und ein Fliegerarzt des Fliegerärztlichen Instituts Dübendorf, kamen dabei ums Leben. Hier der Untersuchungsbericht.

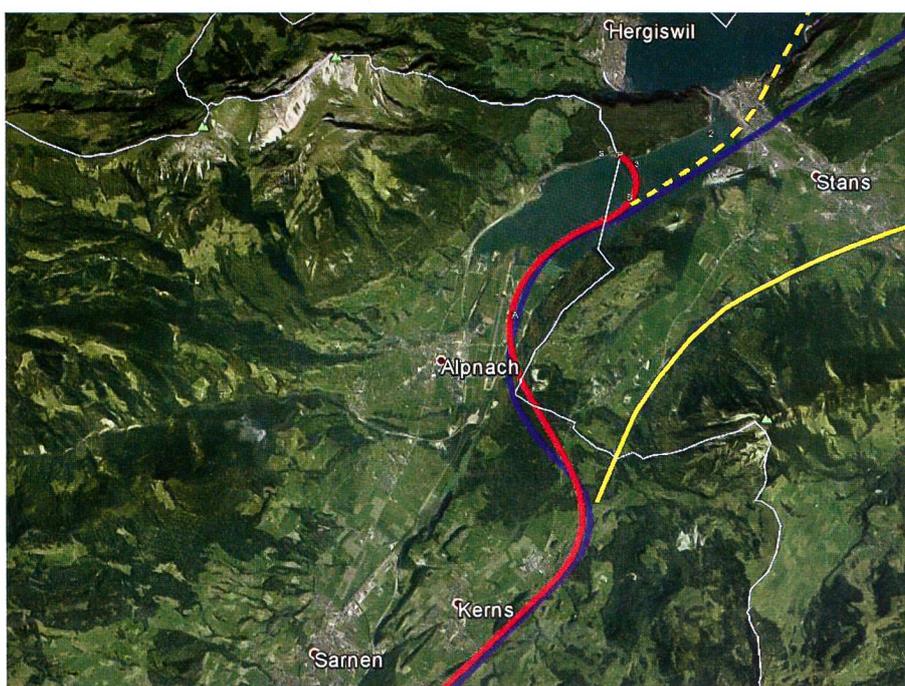
Rot die Unglücksmaschine bis zum Aufprall am Lopper. Blau der andere F/A-18.
