**Artikel:** Zum F/A-18-Absturz in Frankreich  
**Autor:** Ruh  
**DOI:** <https://doi.org/10.5169/seals-731587>

# Zum F/A-18-Absturz in Frankreich

Major Ruh, promovierte Physikerin, zum Schlussbericht «F/A-18-Absturz vom 14. Oktober 2015»

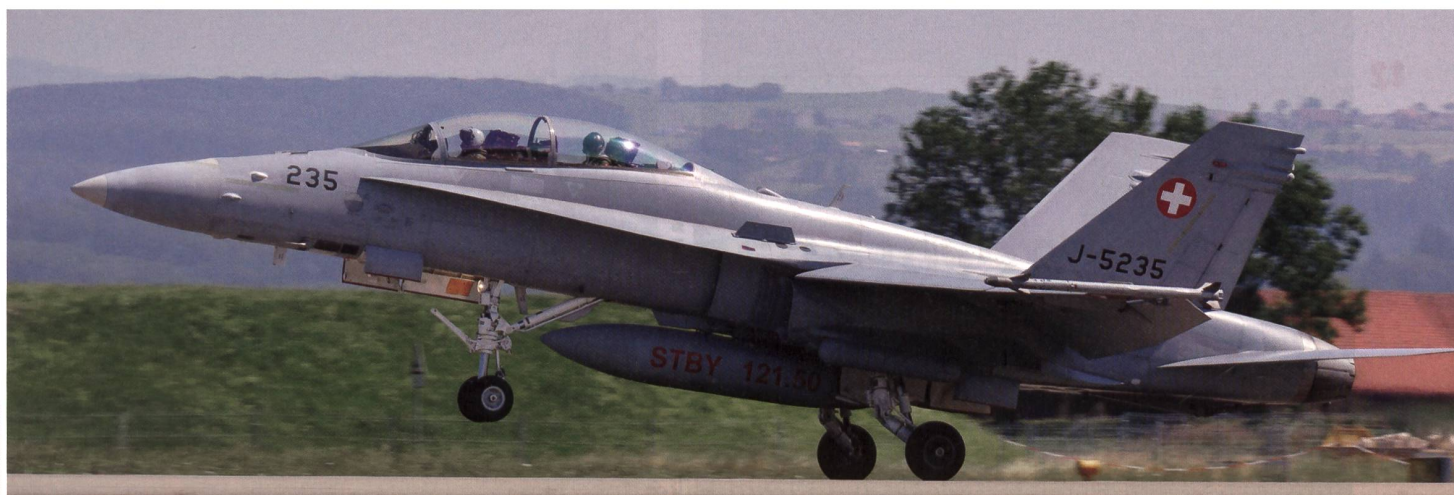
Die Unglücksmaschine J-5235, ein Doppelsitzer, war beim Absturz nur von einem Mann besetzt. Bild Knuchel von Payerne.
