Zeitschrift: Schweizerische Zeitschrift für Forstwesen = Swiss forestry journal = Journal forestier suisse
Herausgeber: Schweizerischer Forstverein
Band: 83 (1932)
Heft: 1

Artikel: Holz und Eisen im Brandfall
Autor: Seger
DOI: <https://doi.org/10.5169/seals-765763>

Holz und Eisen im Brandfall.

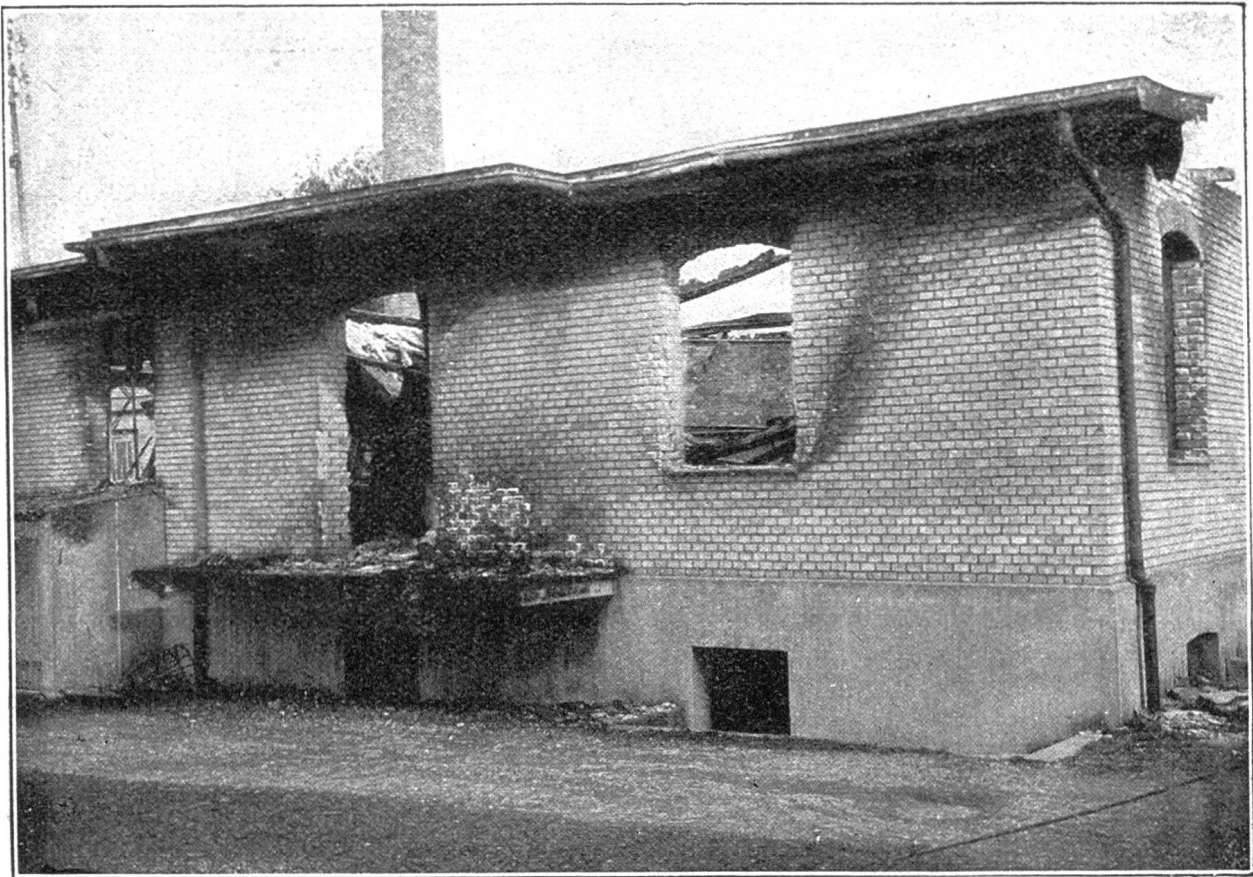
Das Objekt I (Bilder 1 und 2) diente als Fabrikationsgebäude, in dem leicht brennbare Stoffe verarbeitet wurden, und das aus diesem Grunde als sogenannter feuersicherer Bau erstellt wurde. Die in Backsteinen ausgeführten Umfassungsmauern hatten eine Stärke von 40 cm, die Stützen bestanden aus breitflanschigen Eisenständern, für die Unterzüge und Deckenbalken wurden gewöhnliche T-Träger verwendet. Die Deckenträger waren ausbetoniert und über dem Beton ein Holzzementdach angeordnet.

Der Brand soll infolge Uebertochens brennbarer Flüssigkeiten entstanden sein. Sehr rasch dehnte sich das Feuer aus, so daß schon nach kurzer Zeit die feuersichere Decke einstürzte und einen Teil der Umfassungsmauern mit sich riß. Die Bilder 1 und 2 zeigen den Zustand des zerstörten Objektes direkt nach dem Brande, und unwillkürlich drängt sich uns die Frage auf, was wäre wohl geschehen, wenn das Gebäude mehrstödig gewesen wäre. Hier sehen wir mit aller Deutlichkeit, daß der Massivbau mit freiliegenden Eisenkonstruktionsteilen nicht als feuersicher bewertet werden darf. Die Bilder zeigen uns auch, wie schwierig sich die Räumungsarbeiten in solchen Brandfällen gestalten, und es kann dies nur unter Benützung von modernen Schweiß- und Schneideapparaten ohne allzu großen Aufwand an Zeit und Arbeit erfolgen.

Bild 1. Brandobjekt in Allstetten bei Zürich. Brandfall vom 9. Oktober 1926.

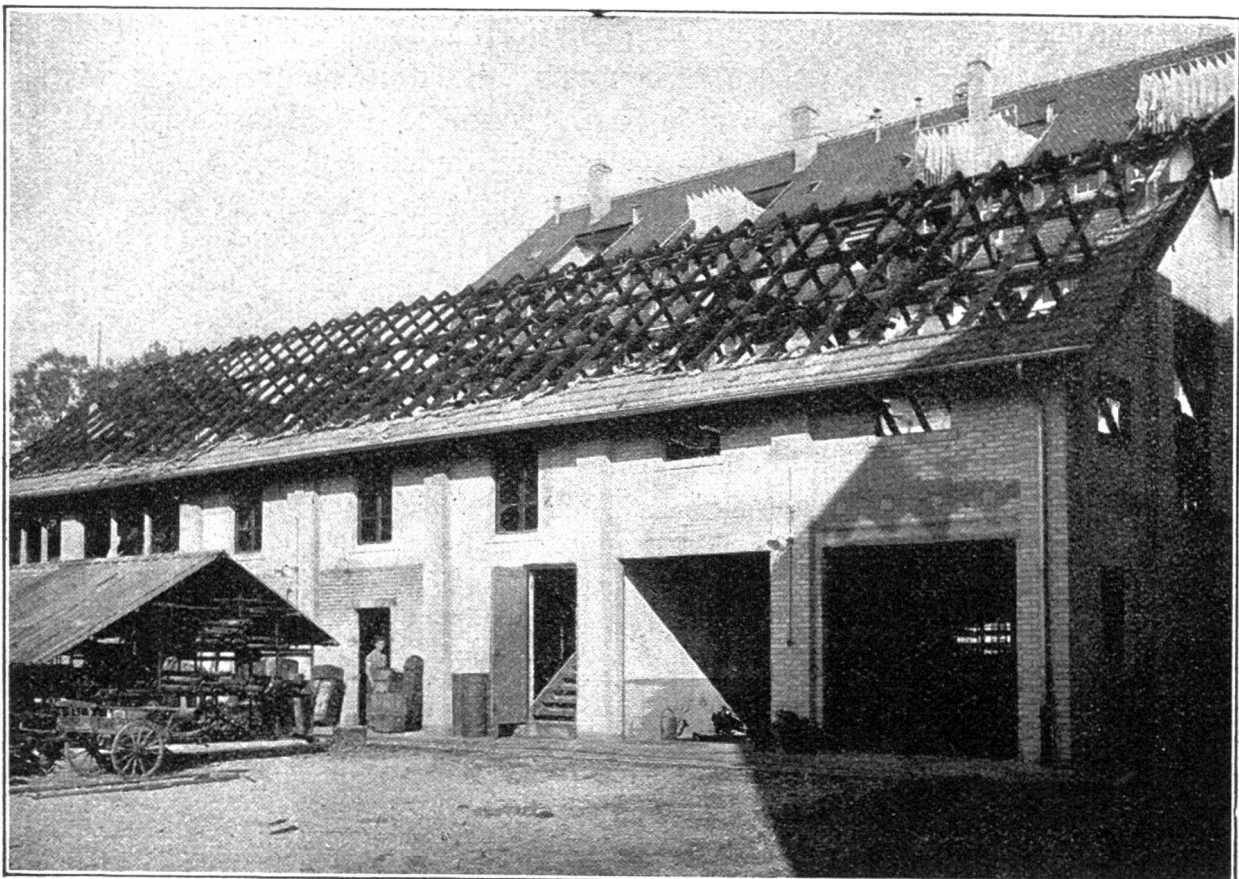
Im Gegensatz von Objekt I zeigen uns die Bilder 3—6 ein durch Feuer beschädigtes Gebäude, das aber nicht als feuersicherer Bau erstellt wurde und als Autogarage und Magazingebäude zu dienen hatte. Die Umfassungsmauern waren in Kalksandsteinen ausgeführt, und zwar nur $\frac{1}{2}$ Stein stark mit Verstärkungspfählern von 40/40 cm; Gebälke wie Dachkonstruktion samt Bodenbelägen waren in Holz erstellt. Die Brandursache ist nicht genau festgestellt. Der Brand hatte aber seinen Herd in der Nähe der auf Bild 4 sichtbaren Treppe, wo größere Mengen Isoliermaterial gelagert waren. In letzterem konnte sich das Feuer sehr rasch entwickeln. Fördernd auf die schnelle Ausdehnung des Feuers wirkte noch der Umstand, daß der dem Brandherde entgegengesetzte Giebel offen

Bild 3. Brandobjekt an der Hotelgasse in Zürich 8. Brandfall vom 9. Oktober 1926.

war und so ein starker Luftzug entstanden ist, der die Flammen durch den ganzen offenen Gebäudeteil trug.

Ganz speziell möchten wir hier darauf aufmerksam machen, wie wenig das Gebäude mit seinen schwachen Umfassungsmauern durch diesen

heftigen Brand Schaden gelitten hat. Kein Stein hat sich verschoben, selbst der Dachfuß blieb intakt. In der Holzkonstruktion lösten sich trotz der starken Zerstörung nur einige Büge, ein Zusammenbruch fand aber nirgends statt. Die aus Bild 4 ersichtliche, sehr stark verkohlte Treppe war nach dem Brande mit aller Sicherheit noch begehbar, wie dies Bild 5 zeigt. Diese Treppe war nur aus Tannenholz hergestellt, und wir haben

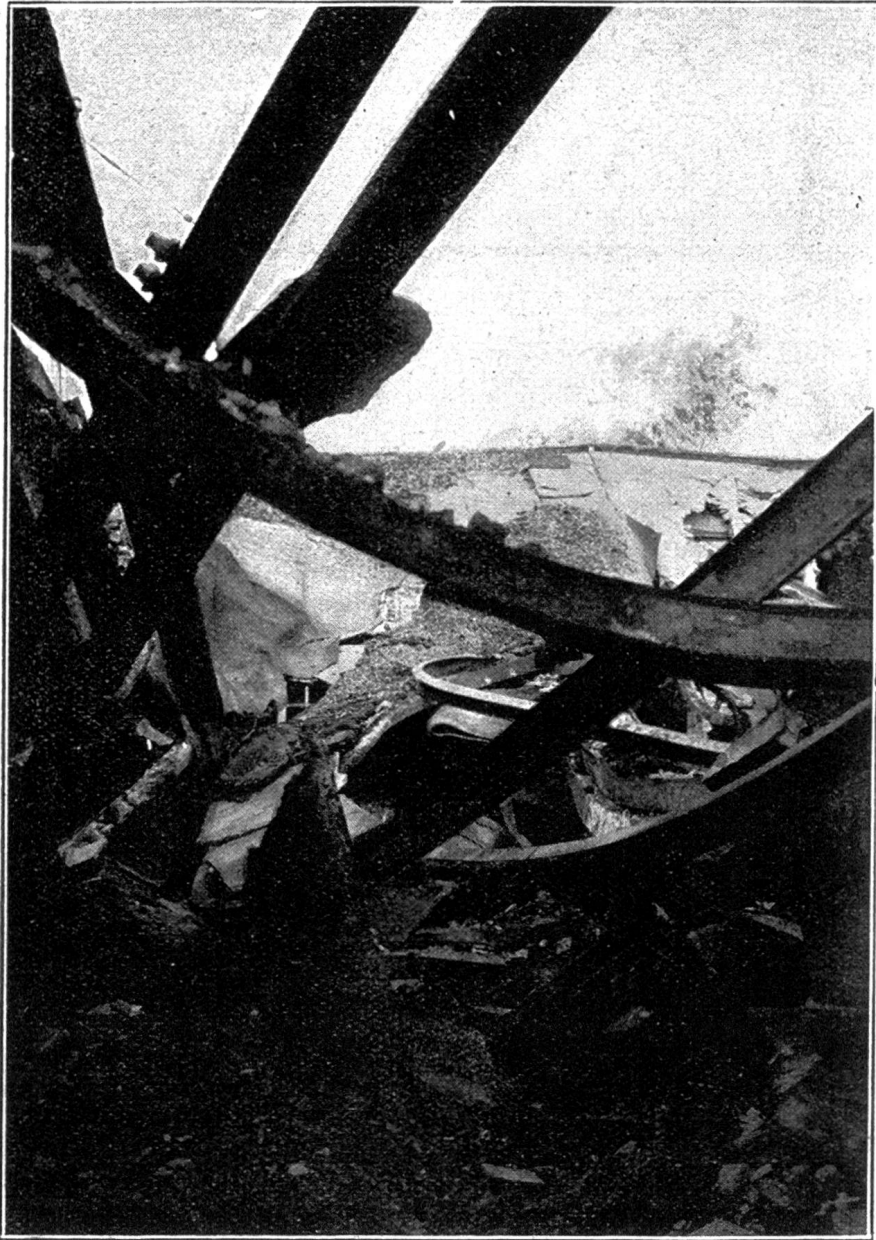
Bild 2. Brandobjekt in Allstetten bei Zürich. Brandfall vom 9. Oktober 1926.

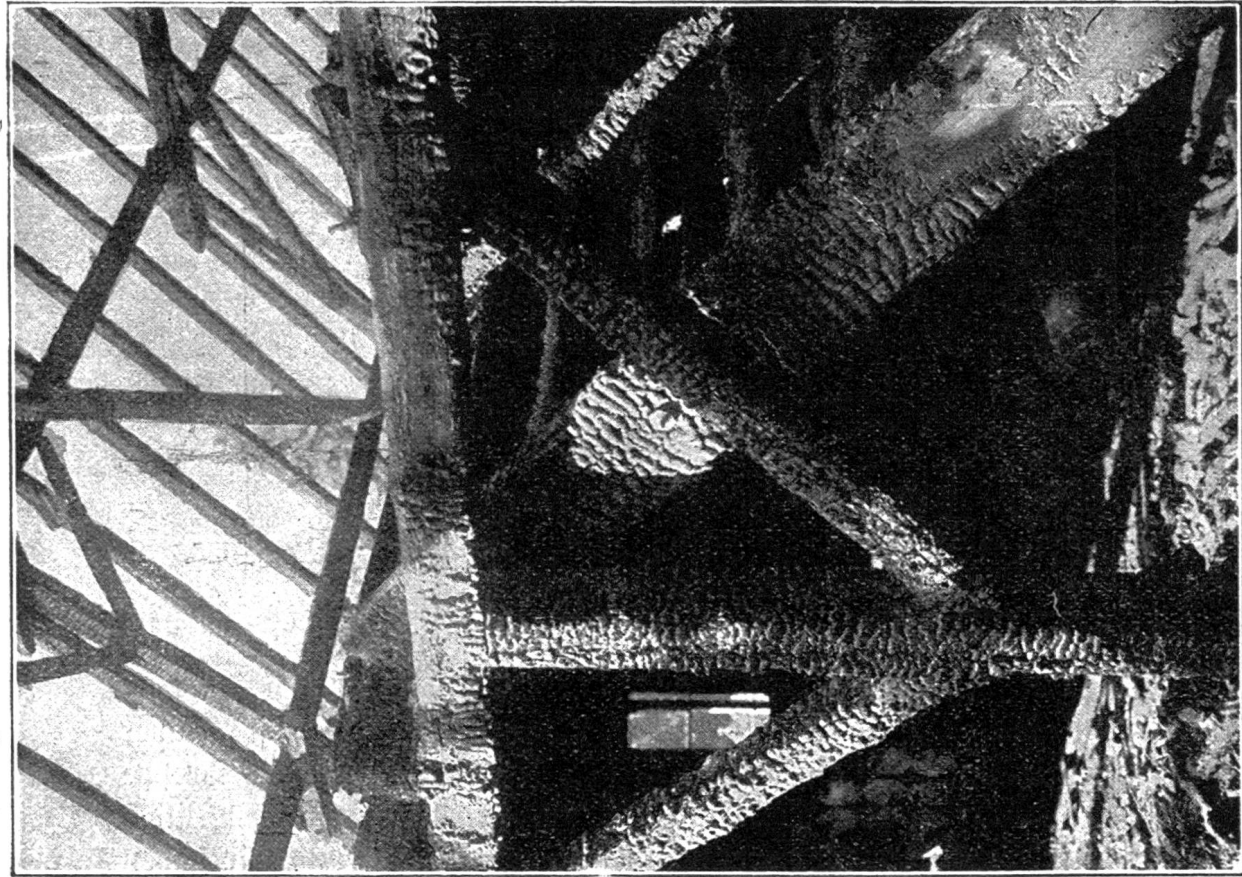
Bild 4. Brandobjekt an der Hotelgasse in Zürich 8.
Brandfall vom 9. Oktober 1926.

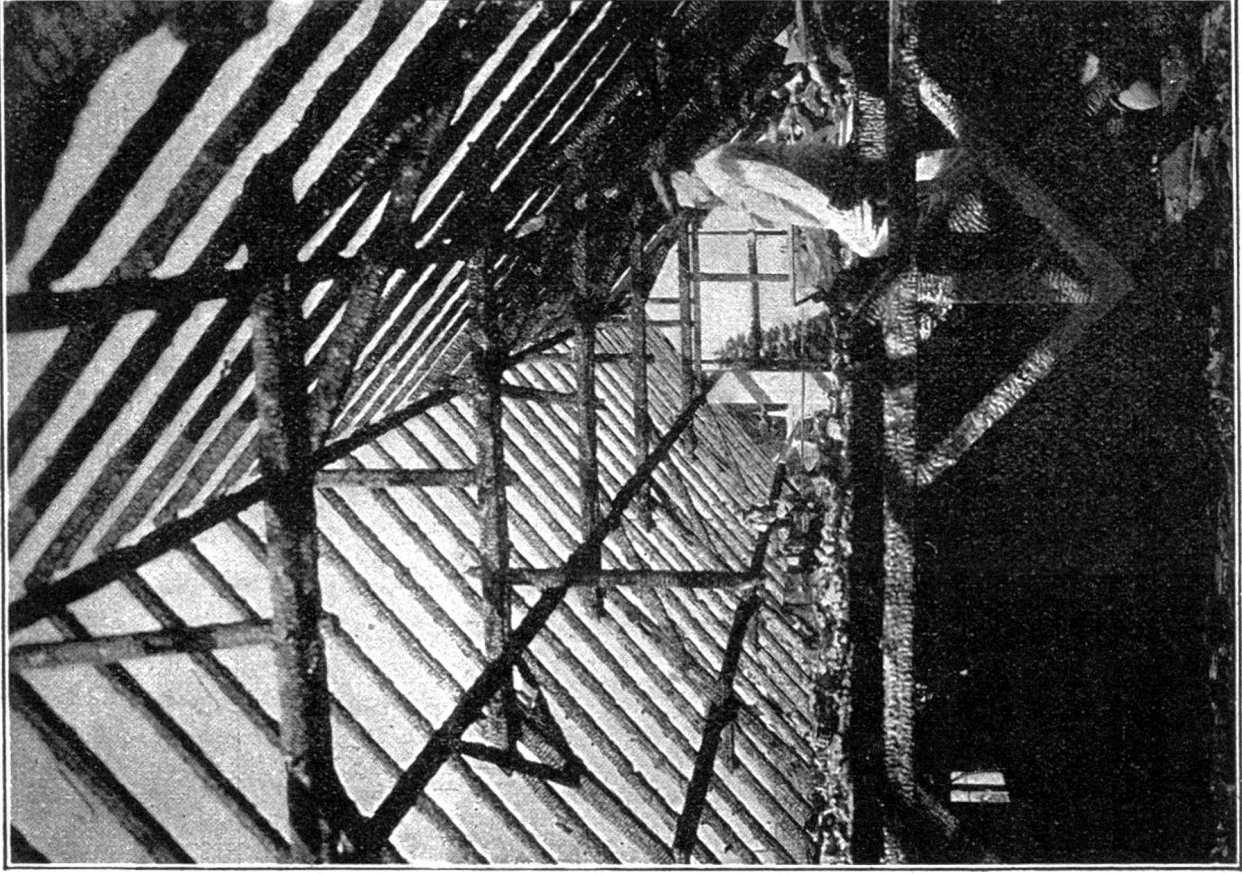
Bild 5. Brandobjekt an der Hotelgasse in Zürich 8.
Brandfall vom 9. Oktober 1926.

hier den praktischen Beweis dafür, wie richtig die bezüglich der Treppen bei den Brandproben in Wien gemachten Beobachtungen sind.

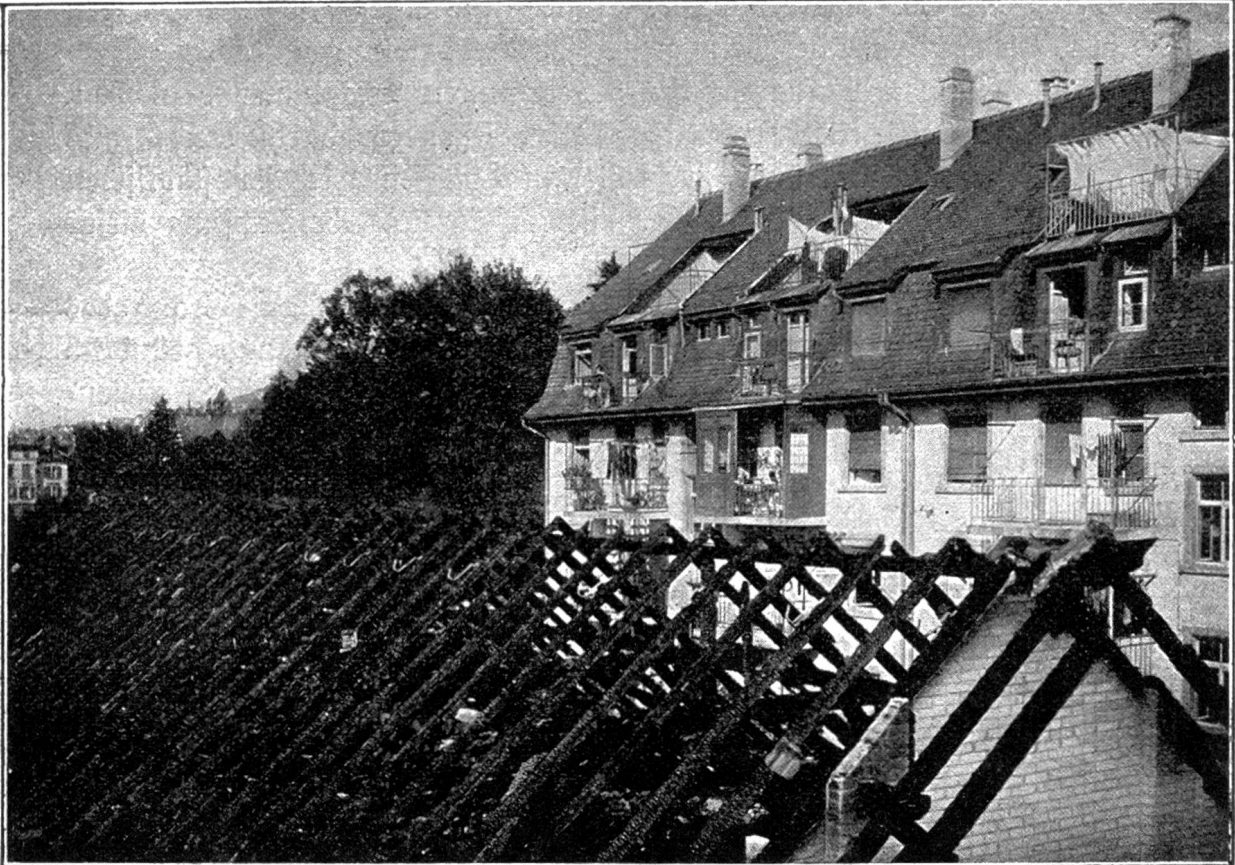
Bild 6. Brandobjekt an der Hotelgasse in Zürich 8. Brandfall vom 9. Oktober 1926.

Bild 6 ist eine Aufnahme des abgebrannten Dachstuhles von oben. Wenn wir die unmittelbar in der Nähe liegenden, durch den Brand unbeschädigten Wohngebäude betrachten, so müssen wir der städtischen Feuerwehr das beste Zeugnis über eine erfolgreiche Bekämpfung dieses Großfeuers ausstellen.

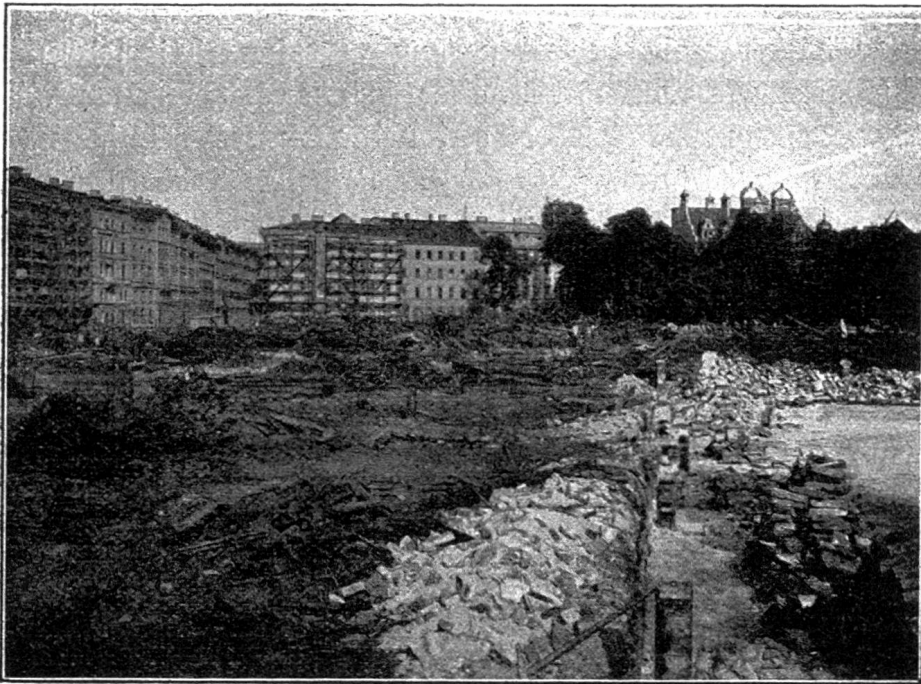
Bild 7. Trümmerfeld vom abgebrannten Glaspalast München, 1931.

Wie schon in der Einleitung erwähnt, haben wir am Brand des Glaspalastes in München einen typischen Fall, wie rasch und gründlich selbst Massivbauten durch Feuer zerstört werden können. Dieses Riesengebäude von 300 m Länge, 45 m Breite und 24 m Höhe stürzte wenige Stunden nach Ausbruch des Feuers vollständig zusammen und bildete einen rauchenden Trümmerhaufen. Abbildung 7 ist eine photographische Aufnahme, die acht Wochen nach dem Brandfall gemacht wurde. Trotzdem die Aufräumungsarbeiten damals bereits sechs Wochen im Gange waren, sehen wir noch den größten Teil des Trümmerfeldes vor uns. Es ist deshalb begreiflich, wenn in München bereits die Frage geprüft wurde, einen eventuellen Neubau des Glaspalastes in Holzkonstruktion auszuführen.
