Artikel: Holz und Eisen im Brandfall
Autor: Seger
DOI: <https://doi.org/10.5169/seals-765763>

Holz und Eisen im Brandfall.

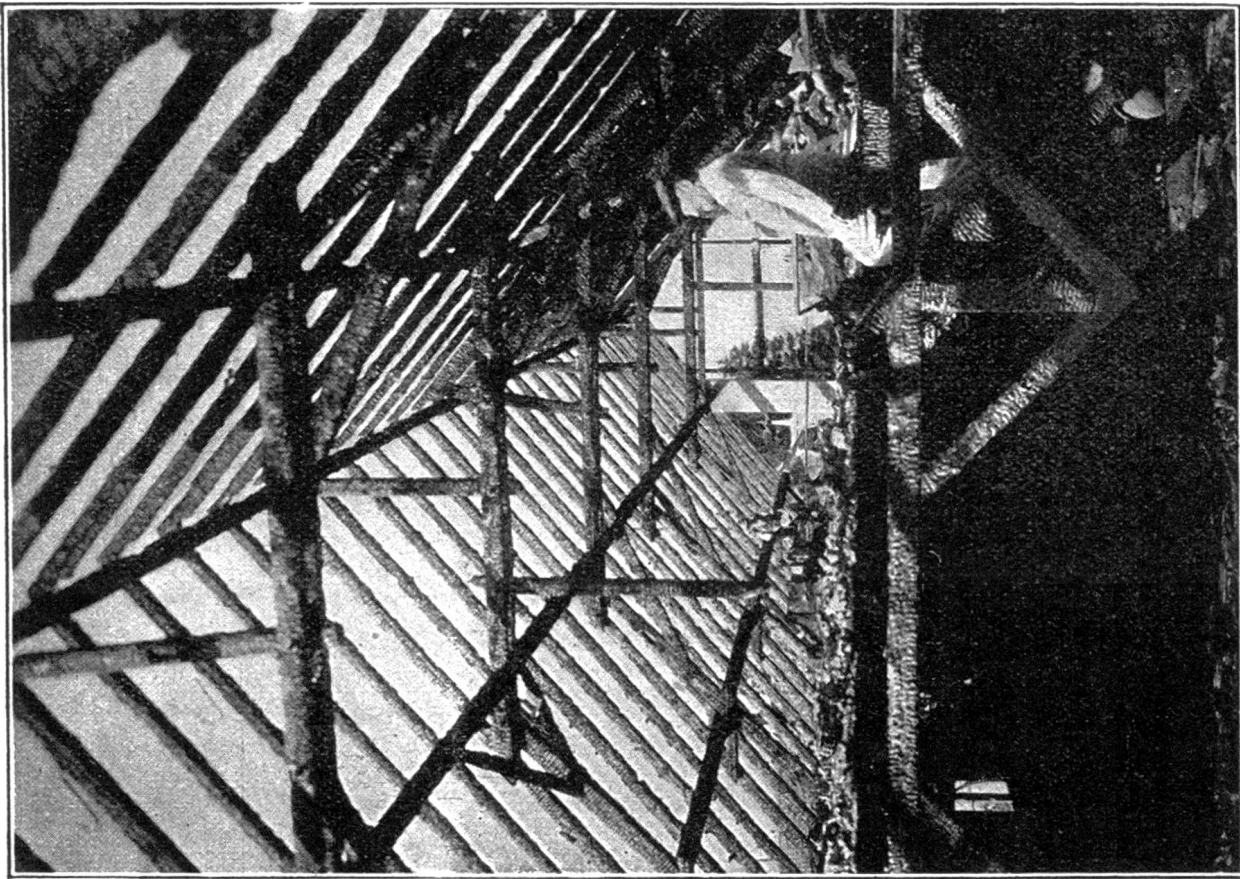
heftigen Brand Schaden gelitten hat. Kein Stein hat sich verschoben, selbst der Dachfuß blieb intakt. In der Holzkonstruktion lösten sich trotz der starken Zerstörung nur einige Büge, ein Zusammenbruch fand aber nirgends statt. Die aus Bild 4 ersichtliche, sehr stark verkohlte Treppe war nach dem Brande mit aller Sicherheit noch begehbar, wie dies Bild 5 zeigt. Diese Treppe war nur aus Tannenholz hergestellt, und wir haben

Bild 5. Brandobjekt an der Hotelgasse in Zürich 8.
Brandfall vom 9. Oktober 1926.

hier den praktischen Beweis dafür, wie richtig die bezüglich der Treppen bei den Brandproben in Wien gemachten Beobachtungen sind.
