Artikel: Ursachenanalyse der Hanginstabilitäten 1999
Autor: Liener, Serena
Kapitel: Die Rutschung Flyalp und ihre Auswirkungen auf den Flybach
(Weesen, SG)
DOI: <https://doi.org/10.5169/seals-222274>

Die Rutschung Flyalp und ihre Auswirkungen auf den Flybach (Weesen, SG)

SERENA LIENER*

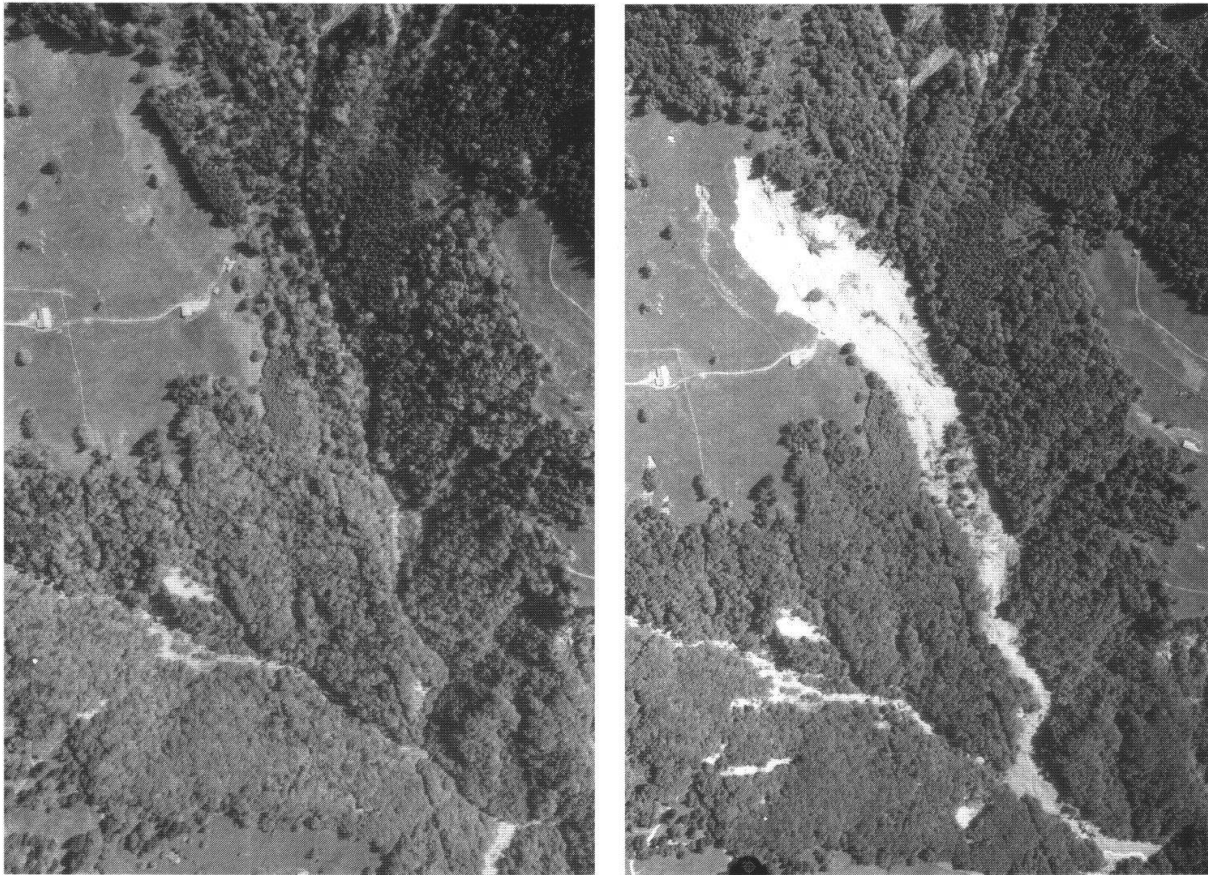
Am 23. Mai 1999 hat sich auf der Alp Flywald eine grosse Rutschung von ca. 84'000 m³ abgelöst und ist in den Renzletenbach gelangt (Fig. 1 und Fig. 2). Grosse Materialmengen sind direkt unterhalb der Alp Flywald oberhalb einem Waldstück liegen geblieben. Das aus dem Rutschanriss fliessende Wasser ist am östlichen Rand im Gerinne des Renzletenbaches abgeflossen. Am westlichen Rand der Rutschung hat sich ebenfalls ein Gerinne gebildet, das neben dem bereits erwähnten Waldstücke verlief und in den Renzletenbach mündete. Die Rutschung hat einen Murgang ausgelöst, der die Wohnzonen von Weesen nicht erreicht hat. Der Murgang muss sehr dünnflüssig gewesen sein, da die Bäume auf beiden Seiten des Renzletenbaches bis 10 Meter hoch mit Schlamm verspritzt waren.

Fig. 2: Luftbilder der Alp Flywald: Bild links vom 15.5.1998, Bild rechts vom 1.6.1999.

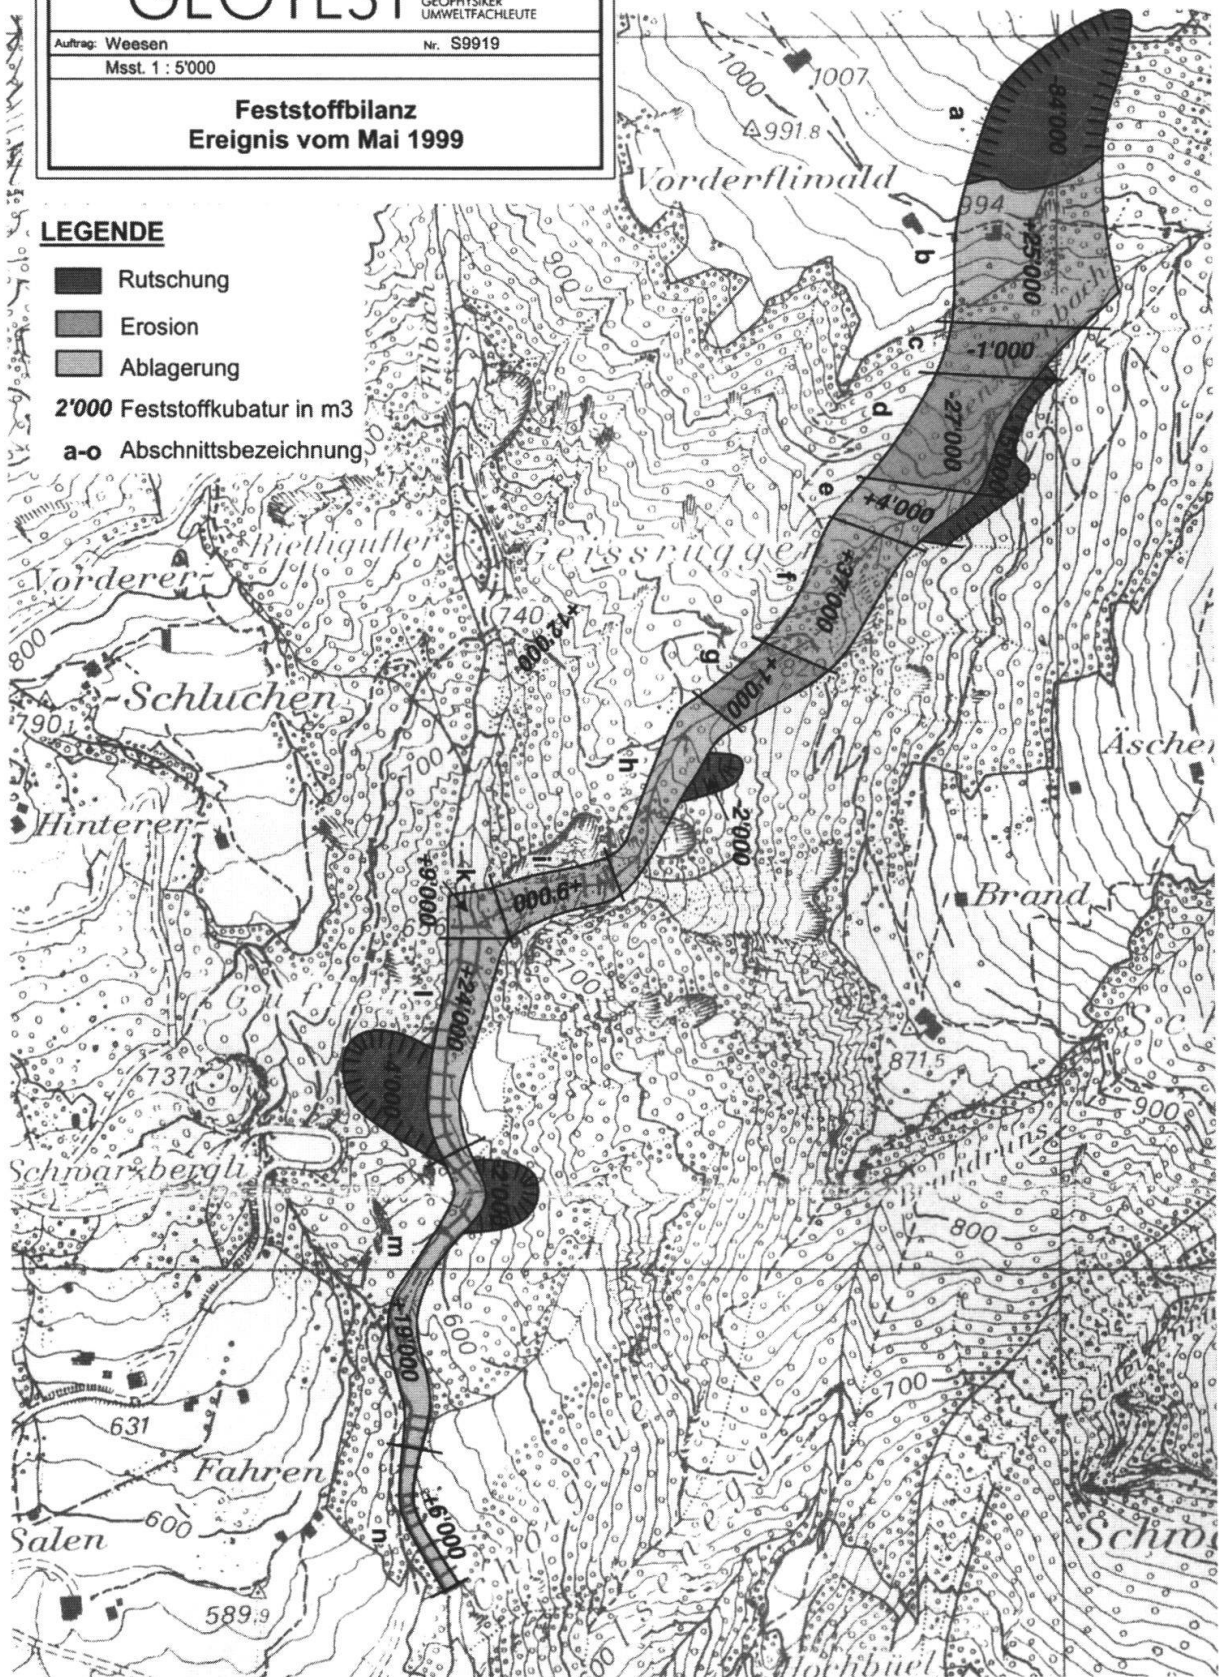
Fig. 3 zeigt die photogrammetrisch und im Feld bestimmten Erosions- und Ablagerungsgebiete der Rutschung Flyalp und des Renzletenbaches. Insgesamt wurden durch die Rutschung und den daraus entstandenen Murgängen $150'000 \text{ m}^3$ Material aus den Einhängen und dem Gerinne des Renzletenbaches erodiert. Davon gelangte mit ca. $70'000 \text{ m}^3$ knapp die Hälfte bis in den Flybach und der Rest wurde im

Fig. 3: Erosions- und Ablagerungsräume im Renzleten- und Flybach.

Renzletenbach wieder abgelagert. Bis auf den Kegel wurden 20'000 – 30'000 m³ Material transportiert, wovon 10'000 m³ aus dem Gerinne ausgebaggert wurden. Die restlichen 10'000 – 20'000 m³ Feststoffe wurden direkt in den See verlagert. Bis im Herbst 1999 wurden weitere 15'000 m³ Material aus dem Gerinne im Kegelbereich ausgebaggert.
