Artikel: Präventive Überwachungs- und Sicherungsmassnahmen der SBB in einer Felspartie oberhalb der Gotthard Hauptlinie nördlich von Bellinzona

Autor: Gruner, Ueli / Hauser, Marc

Präventive Überwachungs- und Sicherungsmassnahmen der SBB in einer Felspartie oberhalb der Gotthard Hauptlinie nördlich von Bellinzona

Ueli Gruner¹, Marc Hauser²

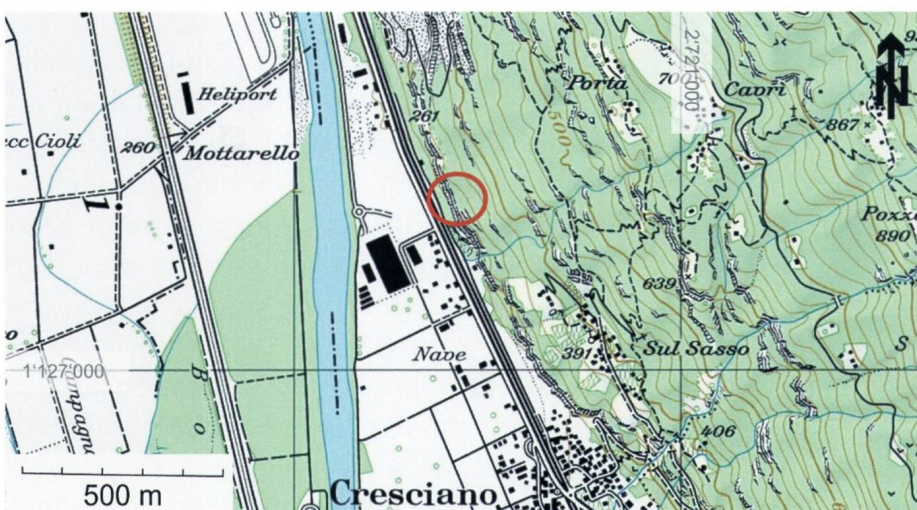
Fig. 1: Situation mit einem mehrere 100 m langen, steilen Felsband nahe der SBB-Linie und der instabilen Felspartie (roter Kreis).

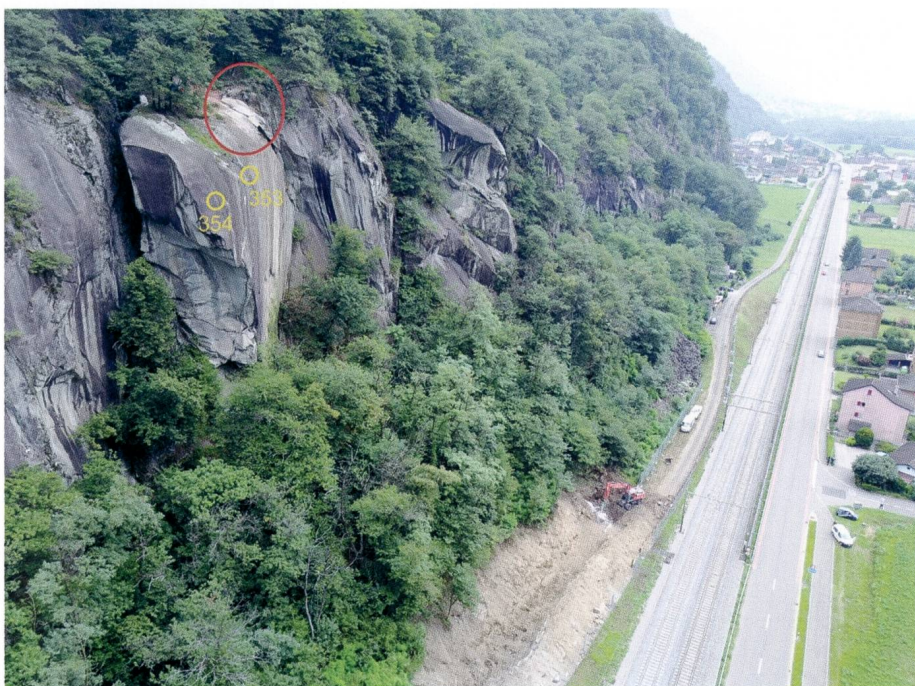
(Fig. 3). Der massige Felskomplex selbst hat sich bergseits durch eine lokal weit offene Kluft vom stabilen Felsverband abgelöst; er umfasst ein Volumen von rund 20'000 bis 30'000 m³ (Fig. 2).

Fig. 2: Foto aus der Luft in Richtung S mit dem Felsband und der SBB-Linie (rechts). Das massige, labile Felskompartiment (links) von rund 20' - 30'000 m³ mit den instabilen Felsplatten im Kopfbereich (roter Kreis) ist im Norden durch eine weit offene Kluft vom stabilen Felsverband abgetrennt. Vorne am grossen Felspaket sind die beiden Messpunkte Nr. 353 und Nr. 354 für die tachymetrische Felsüberwachung montiert (gelbe Kreise). Das Foto wurde während den Vorbereitungsarbeiten zur Sprengung gemacht.

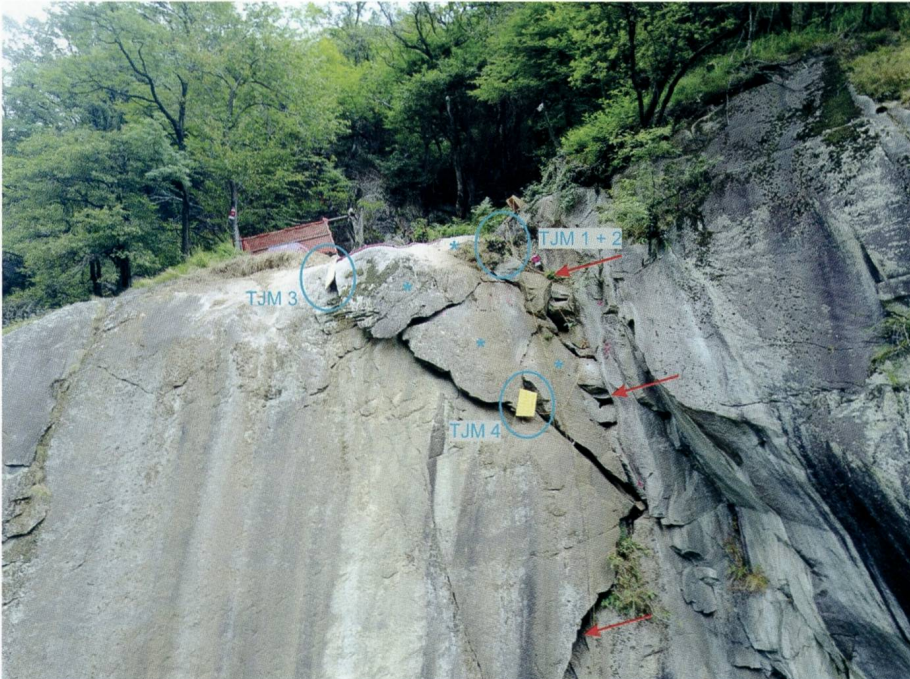
erwähnten kleineren Gneisplatten, welche im Kopfbereich des Kompartimentes steil aufgestapelt sind (Fig. 3). Diese Platten waren vom Gebirgsverband losgelöst und lagen auf einer z.T. über 60° steilen Auflagefläche. Der Rückhalt der Platten erfolgt mittels Reibung auf dem unterliegenden Gneis und mittels einer

Fig. 3: Detailaufnahme der instabilen Felsplatten (nach Entfernung der Lockergesteinsüberdeckung): Die roten Pfeile zeigen die Lage der offenen Hauptkluft im Süden des grossen massigen Felskompartimentes (links). Die blauen Kreise weisen auf die Lage und Nummern der Telejointmeter (TJM) hin. Mit den Sternen sind die vier wichtigsten instabilen Felsplatten bezeichnet.

Verkeilung der Blöcke unter sich. Die Untersuchungen vor Ort ergaben, dass es sich dabei um vier grössere Felsplatten mit je einem Volumen zwischen 10 und 50 m³ sowie um mehrere kleinere, ca. einen Kubikmeter grosse Felsblöcke handelte (Fig. 3). Das Gesamtvolumen der instabilen Felsmasse wurde auf rund 120 m³ geschätzt.

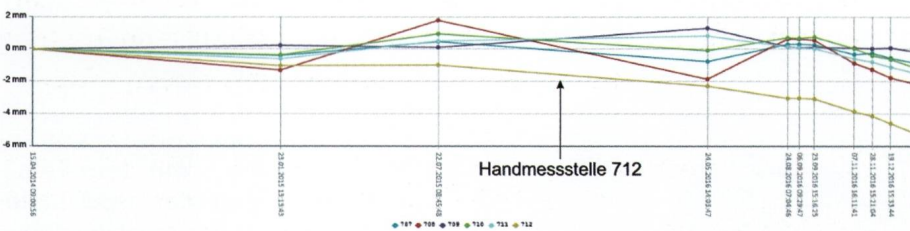
Eine an der erwähnten offenen Kluft angebrachte, alte Handmessstelle zeigte zwischen 2007 und 2013 eine Öffnung um rund 1 cm, das heisst eine Felsbewegung von 0.20 mm/a. Die im Frühjahr 2014 neu installierte Handmessstelle Nr. 712 ergab bis Ende 2016 ein Fortschreiten der Kluftöffnung um weitere 5 mm (Fig. 4). Dabei war ab 2015 eine leichte Beschleunigung erkennbar, welche sich im Verlaufe des Jahres 2016 noch etwas verstärkte. Die beiden für die tachymetrische Felsüberwachung am massigen am massigen Felskomplex angebrachten Reflektoren Nr. 353 und Nr. 354 liessen auf eine geringe, talwärts gerichtete Bewegung dieses Komplexes schliessen (ca. 3 mm in 3 Jahren; Fig. 5). Diese Messergebnisse bewogen die SBB, eine Verifizierung und detaillierte Begutachtung vor Ort vorzunehmen.

Fig. 4: Die Ganglinie der Handmessstelle Nr. 712 - an der Hauptkluft zwischen dem stabilen Felsverband und den labilen Felsplatten angebracht - zeigt eine leicht beschleunigende Deformationstendenz.

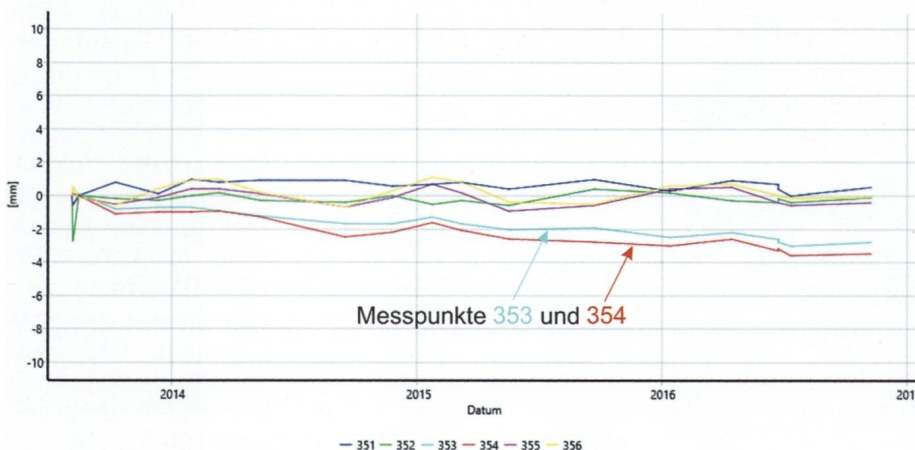
Fig. 5: Die Ganglinien der tachymetrischen Messpunkte Nr. 353 und Nr. 354 (unten) weisen auf eine talwärts gerichtete Bewegung des grossen Felskomplexes in den letzten drei Jahren von rund 3 mm hin.

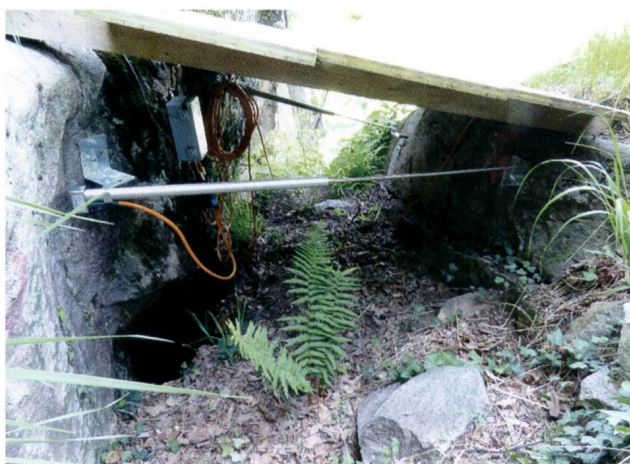
Fig. 6: Die beiden oberen Telejointmeter TJM 1 und TJM 2 sind zwischen dem stabilen Felsverband (links) und der obersten, labilen Felsplatte (rechts) angebracht.

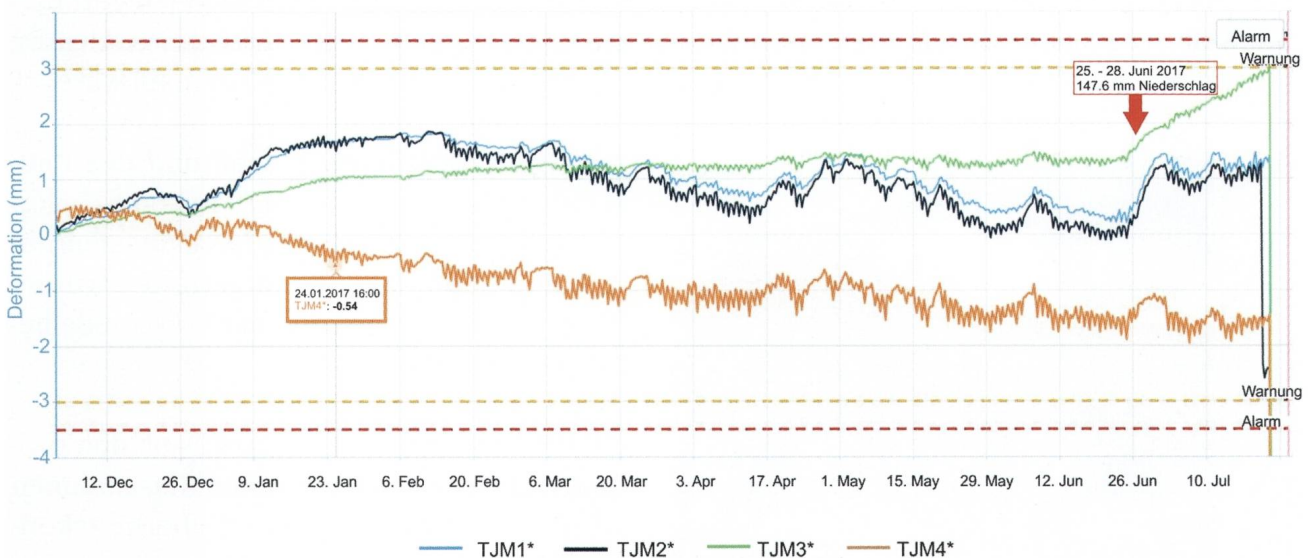
Die Messresultate zwischen Dezember 2016 und Mai 2017 von TJM 1 und TJM 2 zeigten in erster Linie natürliche Deformationen, bedingt durch Saison- und Tagesschwankungen der Temperatur (Fig. 7). Die Messresultate der beiden unteren TJM 3 und TJM 4 wiesen auf geringe Bewegungen hin.

Während den Vorbereitungsarbeiten zu dieser Sicherungsmassnahme kam es zu einer markanten Erhöhung der Bewegungsgeschwindigkeiten bei den einzelnen TJM (Fig. 7). Die Ursache dafür lag in sehr grossen Niederschlägen, welche sich in der Region im Zeitraum zwischen 25. und 28. Juni 2017 ereigneten (rund 150 mm Regen innerhalb von nur drei Tagen). Am deutlichsten sichtbar war dies beim TJM 3, der die Bewegung der grössten Felsplatte zum darunterliegenden Felskomplex erfasste. Eine eindeutige, wenn auch geringere Reaktion auf die Niederschläge zeigten auch die beiden oberen TJM 1 und 2 im Kopfbereich des Felsgebietes. Diese signifikante Veränderung des Bewegungsmusters bestätigte somit die vorgenommene Stabilitäts- und Gefährdungsbeurteilung.

Fig. 7: Die Ganglinien der vier Telejointmeter TJM 1 bis TJM 4: TJM 1 (blau) und TJM 2 (schwarz) zeigen vom Dezember 2016 bis Juni 2017 die bekannten, Temperatur bedingten Tages- und Saisonschwankungen. Bei TJM 3 (grün) und TJM 4 (orange) waren vorerst nur geringe Bewegungen zu erkennen. Nach grossen Niederschlagsmengen Ende Juni 2017 kam es vor allem bei TJM 3 und untergeordnet auch bei TJM 1 und TJM 2 zu einer signifikanten Erhöhung der Bewegungsgeschwindigkeiten.

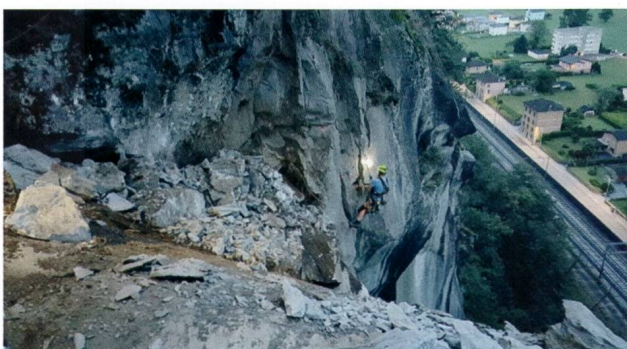
Fig. 8: Unmittelbar nach der Sprengung vom 23. Juli 2017 am frühen Morgen erfolgte die Felsreinigung. Rechts im Bild die SBB-Linie.

Die Sprengung verlief erfolgreich. Das abgetragene Felsmaterial blieb vorwiegend im Transitbereich liegen oder wurde vom Damm zurückgehalten. Nur ganz vereinzelte Splitter gelangten über den Damm hinaus. Nach der Sprengung wurde eine eingehende Felsreinigung durchgeführt (Fig. 8 und 9). Die SBB-Linie konnte ohne Einschränkungen für den Zugverkehr rund 30 Minuten nach der Sprengung wieder freigegeben werden.

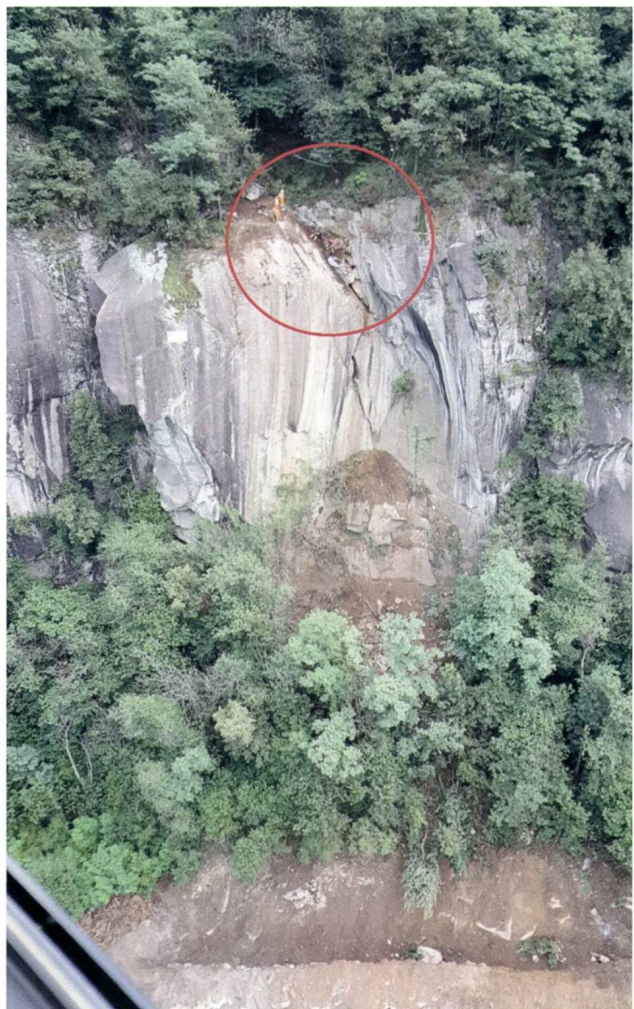
Fig. 9: Blick aus der Luft auf die Sprengstelle (roter Kreis), die Sturzbahn und den provisorischen Schutzdamm. Im Schutzdamm liegen einzelne grössere Sturzblöcke.

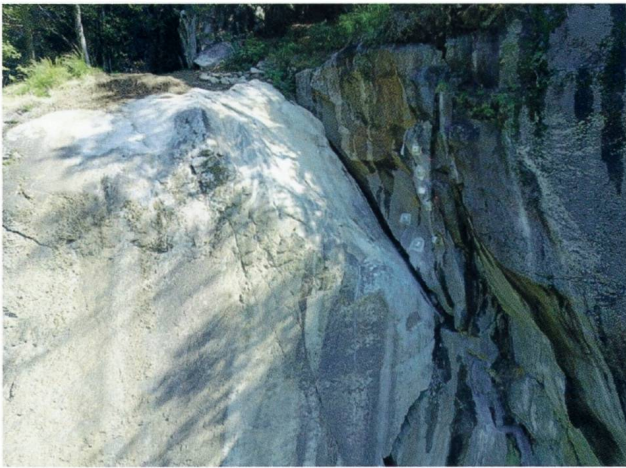
Fig. 10: Blick auf die Sprengstelle nach der Felsreinigung und auf den mit Felsnägeln gesicherten Felspfeiler rechts davon.

Ein kleiner, hinterklüfteter Felspfeiler bergseitig der gesprengten Felsplatten wurde mit Felsnägeln fixiert (Fig. 10). Auch wenn dort keine sprengbedingten Deformationen festgestellt wurden, wollte man damit einer späteren Felsinstabilität vorbeugen.
