Artikel: Dammbbruch bei den Alzwerken in Bayern

Dammbruch bei den Alzwerken in Bayern.

H.W. Wie die „Wasserkraft“ in Nr. 9 und 10 des laufenden Jahrgangs kurz berichtet, sind die Alzwerke G.m.b.H. am 12. April d. J. von einem bösen Unfall heimgesucht worden. Der Zulaufkanal ihrer grossen, in der Nachkriegszeit erstellten und erst Ende 1922 in Betrieb genommenen Wasserkraftanlage Hirten-Holzfeld an der Alz ist an schwierigster Stelle, wo er als Hangkanal mitten durch einen steilen Schotterabhang geführt wird, während des Betriebes auf eine Länge von zirka 200 Meter eingestürzt. Der Schaden, den die Gesellschaft allein durch Energieausfall erleidet, ist jedenfalls sehr empfindlich, handelt es sich doch um eine Anlage von rund 40,000 PS, die durch den Unfall auf Monate hinaus lahmgelegt wurde. Dazu kommen die Wiederherstellungskosten, die bei der Schwierigkeit der Terrainverhältnisse keine geringen sein werden, und ferner wohl auch Schadenersatzforderungen an umliegende Grundbesitzer. Indirekt betroffen wurden auch die bayrischen Stickstoffwerke des Dr. Alexander Wacker-Konzerns, welche die ganze Energieproduktion der Anlage für ihre Fabriken bei Burghausen absorbieren. Ueber die al

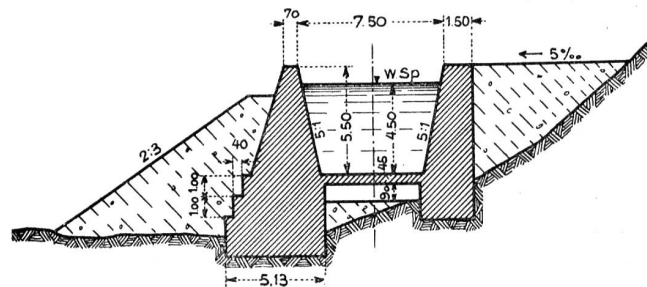
Die offenen Kanalstrecken sind je nach den Terrainverhältnissen in verschiedenen Profilen hergestellt. Die eingestürzte Kanalstrecke, welche ungefähr auf halber Höhe des Hanges, d. h. etwa 30 m über dem Talboden liegt, hatte das obenstehende Trapezprofil, dessen Seitenwandungen, wie man sieht, durch massive Betonmauern gebildet wurden. Diese erscheinen reichlich dimensioniert, und es ist nicht anzunehmen, dass sie den normalen, vorauszuhaltenden Belastungen gewichen sind. Wahrscheinlicher ist, dass Terrainbewegung des Abhanges oder Setzungen, die vielleicht durch Undichtheiten des Kanals hervorgerufen wurden, die Hauptursache des Einsturzes bildeten. Nach den Berichten und Bildern ist die Zerstörung so stark, dass es sehr schwer halten wird, je die eigentliche Ursache des Bauunfalles festzustellen. Zerstört ist auch die bergseitige Mauer, nicht bloss die talseitige. Von letzteren sind lange Teilstücke aufrecht stehen geblieben und nur aus ihrer Richtung abgedreht, also nicht überkippt oder den Abhang hinuntergestürzt. Wie die Rekonstruktion vor sich gehen soll, ist in den Berichten nicht gesagt. Unsererseits möchten wir bei Hangkanälen, die nicht auf festen Felsen zu liegen kommen, Profile vermeiden, bei denen der Wasserdruck durch Stützmauerwirkung quer zum Kanal auf den Untergrund übertragen wird. Schon kleine Deformationen können zu Undichtheiten und diese zu Terrainbewegungen und Zerstörungen führen. Sicherer sind ohne Zweifel Profile, die den Wasserdruck durch Zugorgane in sich selber aufnehmen, wie es etwa bei kastenförmigen Eisenbetonprofilen mit obren Zugstangen oder noch besser bei kreisrunden Eisenbetonröhren der Fall ist. Solche Gerinne beanspruchen den Untergrund nur in lotrechtem Sinne und zentrisch und sind gegen allfällige Setzungen nicht so empfindlich. Es wäre interessant, zu vernehmen, in welcher Weise die Rekonstruktion vorgenommen wird, und ob doch noch Feststellungen über die Ursachen des Bauunfalles gemacht werden konnten. Hoffentlich werden sich die bayrischen Ingenieure darüber noch eingehender äussern.
