**Artikel:** Zur Frage der Lastschiff-Unfälle

**Autor:** Ott, Julius

## Zur Frage der Lastschiff-Unfälle.

Von Julius Ott,  
Schiffahrt- und Schiffbau-Sachverständiger, Basel.

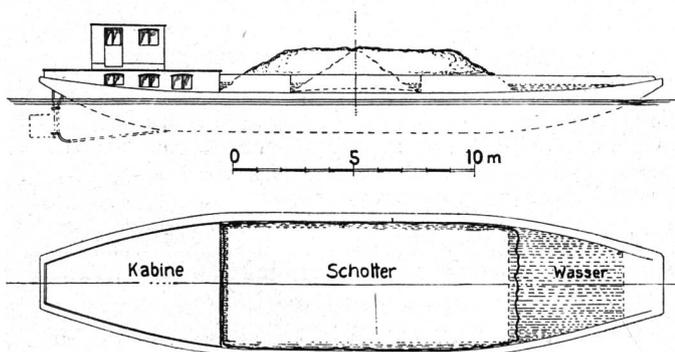
Eine Skizze zu diesem Beladungszustand gibt die Abb. 5. Auf dem Vorderschiff blieb zwischen den Windladen noch eine freie Decksfläche von ca. 21 m<sup>2</sup>.

bei diesem Lastschiff an Bord gejagt. Ein schnelles Abfließen dieser nicht unbedeutenden Spritzwassermengen war jedoch bei den dichten Windladen mit dem anliegenden Schotter kaum möglich. Sie sammelten sich nach und nach zwischen Ladung und Maschinenkabine, ferner zu beiden Seiten der Ladung und zur Hauptsache auf der vorderen, ebenfalls noch von Windladen eingeschlossenen freien Deckfläche.

Bei dem verlangsamten oder vielleicht durch die Ladung ganz verunmöglichten Abfluß ist bei schnell aufeinander folgenden Spritzwellen, gleichgültig ob von vorne oder von der Schiffsseite, leicht eine größere Wasseransammlung für kurze Augenblicke entstanden. Falls diese nur eine mittlere Höhe von vielleicht 34 cm erreichte, so ergab das schon eine Wassermenge von 8,6 t Gewicht. Davon entfielen etwa 7,1 t allein auf die vordere Deckfläche.

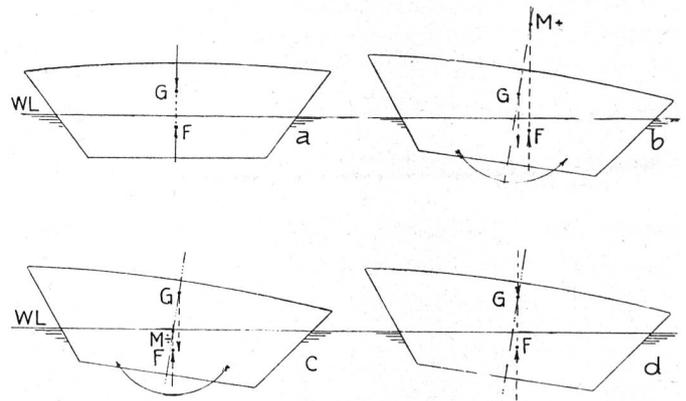
Abb. 6.

Zur Ueberprüfung dieser Feststellung wird nun die Annahme vorausgesetzt, daß das Schiff mit seiner negativen metazentrischen Höhe nicht sofort kentert, sondern beim Eintauchen, z. B. bis zur Decksoberkante mit seiner Neigungsbewegung wieder zum Stillstand kommt, entsprechend dem Schema über das Spiel der Schwerpunkte in Abb. 6 Skizze d.

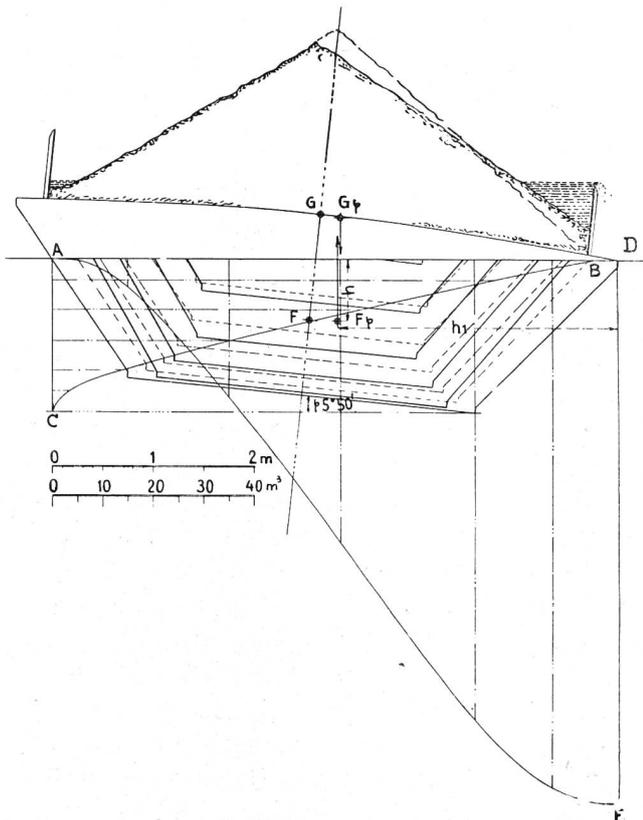
Abb. 7. Schwerpunktsverschiebung bei einer Schlagseite von  $5^{\circ} 50'$ .

ist zu beachten, daß ein Teil der Ladung gegen die tiefergelegenen Windladen abfiel und damit den Abfluß des Wassers vom Vorderdeck erst recht verhinderte.

Nach dem in Abb. 7 eingetragenen Spiel der Schwerpunkte ergibt sich immer noch ein kenterndes Kräftepaar, wenn auch nur mit dem kleinen Hebelarm von 30 mm, so daß das Schiff wohl eine Neigung von rund 6 Grad erlitten haben wird.

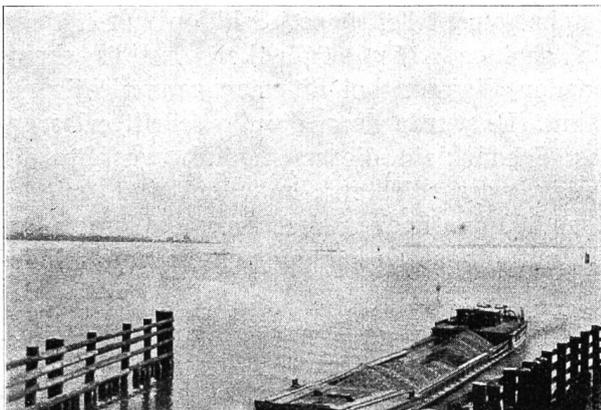
Abb. 8. Alter Typ: Zürichsee.

alte, ungesicherte Form führte vor 30 Jahren, als diese Lastschiffahrt noch mit Ruder und Segel betrieben werden mußte, nicht zu so häufigen Unfällen, weil die Schiffe bei aufkommenden Unwettern ohne weiteres ans Ufer geweht wurden, die Mannschaft konnte die Schiffe auf dem See nicht mehr handhaben. Heute fährt man jedoch mit einem 40pferdigen Motor lustig darauf los, körperliche Anstrengungen der Mannschaft sind ausgeschaltet, dafür muß das Schiff selbst erhalten, wird größerem Wellengang und größeren Beanspruchungen ausgesetzt, hat aber in den meisten Fällen dagegen keine Sicherungen erhalten, die beim Einbau von Motorkraft damit parallel vorgenommen werden sollten.

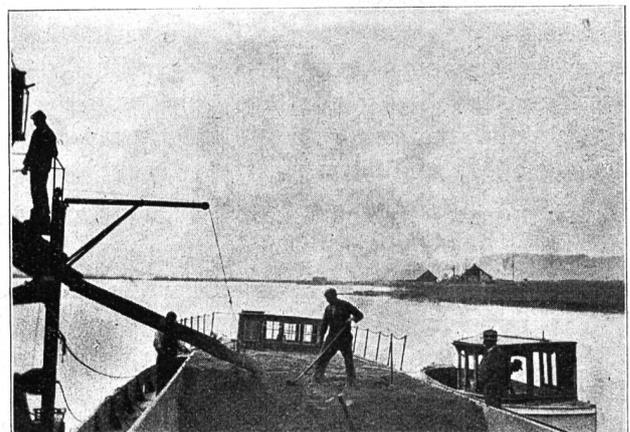
Abb. 9. Neuerer Typ: Zürichsee.

Einige wenige Verbesserungen sind allerdings, wie Abb. 9 zeigt, schon angestrebt worden. Das Bild zeigt eines der neuesten Zürichsee-Motorlastschiffe bei der Beladung. Der Schiffskörper und der Silo für die Ladung sind ganz aus Eisen, gegenseitig unter sich wasserdicht abgeschlossen, mit besonderen Pumpvorrichtungen. Immerhin dürften auch bei diesem Schiff, nach den Erfahrungen auf dem Vierwaldstättersee, im Schanzkleid größere Oeffnungen für ungehemmteren Abfluß von Deckwasser angeordnet werden.
