Artikel: Comportement anormal du barrage-voûte de Zeuzier (Suisse) : aperçu général = Abnormal behaviour of Zeuzier arch-dam (Switzerland) : general view
Autor: Biedermann, Rudolf
DOI: <https://doi.org/10.5169/seals-954757>

Comportement anormal du barrage-voûte de Zeuzier (Suisse)

Abnormal Behaviour of Zeuzier Arch-Dam (Switzerland)

I. Aperçu général

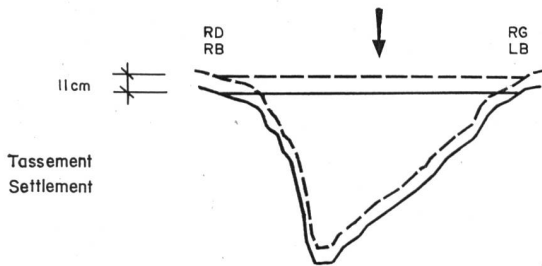
Les déformations du terrain ont provoqué (figure 3)

- un tassement du barrage,
- un resserrement du verrou rocheux fermé par le barrage,
- une légère rotation dans le sens de la vallée au niveau du sous-sol, entraînant un basculement du barrage vers l'aval.

Figure 3. Effets cinématiques sur le barrage.

Figure 3. Kinematic effects on the dam.

From this rock settlement the following resulted (figure 3):

- a) a settlement of the dam,
- b) a narrowing of the gorge in which Zeuzier dam is located,
- c) a slight rotation of the rock foundation in the downstream direction also influencing the dam.

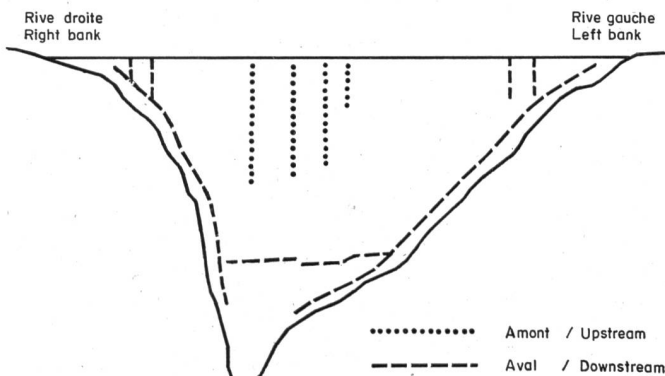
Les déformations exceptionnelles du barrage et par voie de conséquence l'apparition de fissures (figure 4) sont les suites directes des mouvements mentionnés sous b) et c).

Figure 4. Fissures principales et ouverture des joints verticaux.

Figure 4. Main cracks and opening of the vertical joints.

The extraordinary dam deformations and the appearance of cracks (figure 4) are the consequences of the above mentioned points b) and c) only because the settlement was of minor importance because it is more or less regularly distributed along the whole dam.

b) les décollements le long du contact béton-rocher et les fissures dans le corps du barrage peuvent être injectés de manière sûre (voir article V),

b) the open areas along the concrete-rock contact and the cracks in the dam can be safely grouted (see paper V),

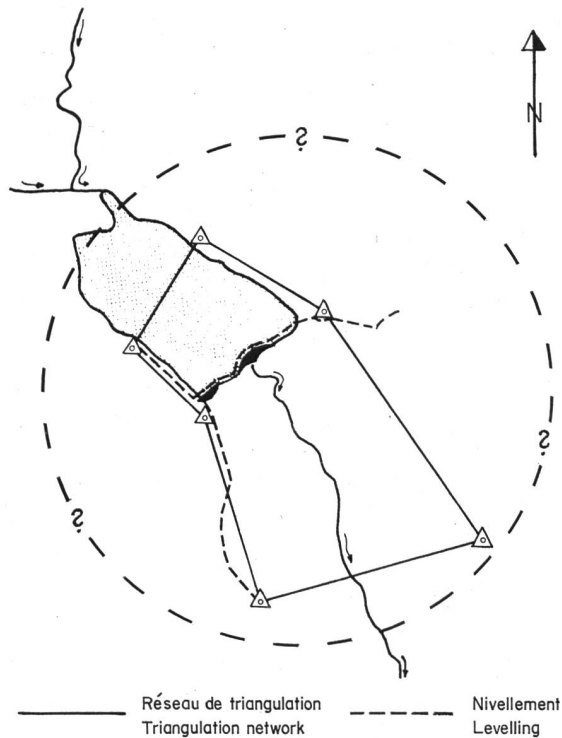
En raison de conditions d'enneigement défavorables, des mesures géodésiques de déformation ne purent être effectuées qu'au printemps 1979. Cette campagne de mesures a permis de mettre en évidence un tassement régional dans la zone du barrage. Toutefois l'extension de ce mouvement n'a pas pu être déterminée de manière précise car le système géodésique (réseau de triangulation, nivellement) n'était pas assez étendu (figure 2).

Figure 2. Zone de déformation du terrain.

Figure 2. Extension of the settlement.

Due to unfavourable weather conditions (snow), the geodesic deformation measurements could only be carried out in spring 1979. This survey showed that an extended homogeneous settlement exists in the region of Zeuzier arch dam. It was not possible to evaluate the exact limits of the area of the settlement because the existing geodesic network (triangulation network, levelling) was not spread out far enough (figure 2).

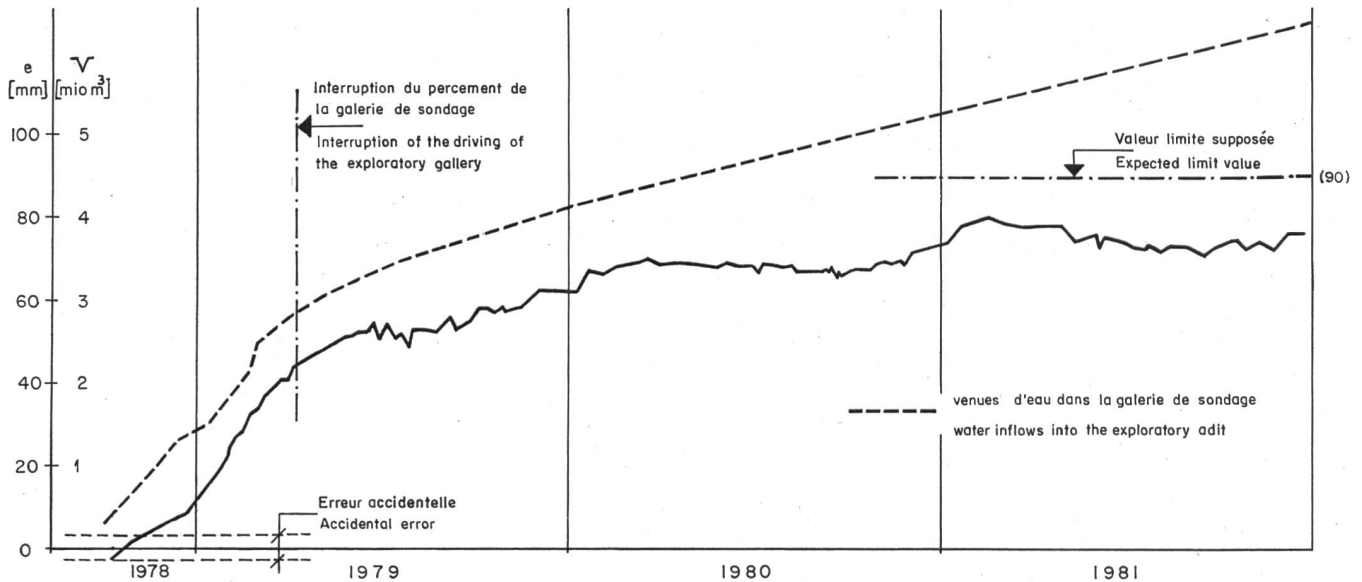
L'observation régulière des déplacements au droit des pendules a permis de suivre au plus près le développement du processus (figure 5). On a remarqué en particulier que les mouvements exceptionnels ont débuté vers mi-octobre 1978 et qu'ils se sont accélérés jusqu'au début d'avril 1979; puis ils se sont progressivement amortis. On estime aujourd'hui que le mouvement a atteint environ les 90% de sa valeur finale présumée. Il est aussi remarquable de constater que le début de l'amortissement des déformations coïncide dans le temps avec l'arrêt des travaux de la galerie de sondage.

The periodical observations of the displacements of the pendulums allow to follow very closely the time history of the incident (figure 5). It particularly makes clear that the extraordinary movements started about mid-October 1978, that they progressively increased until the beginning of April 1979 and since then have slowly decreased. Today it is considered that about 90% of the assumed final value of the movements are attained. It is also remarkable that the movements changed from an increasing to a decreasing character when the driving of the exploratory adit was stopped.

Figure 5. Ecarts entre les déformations radiales calculées et mesurées du point de suspension du pendule médian.

Figure 5. Differences between calculated and measured radial deflections at the suspension point of the medium pendulum.

- a) une relation étroite entre les déformations du barrage et les venues d'eau dans la galerie de sondage (figure 5),
- b) une absence d'activité macrosismique avant et pendant le développement des déformations principales,
- c) des observations comparables à celles faites lors d'un essai d'abaissement de nappe dans la région karstique de Chatt ech Chergui en Algérie.

- a) a good temporal correlation between the deformations of the dam and the water inflows into the exploratory adit (figure 5),
- b) the absence of macro-seismic events before and during the development of the main deformations,
- c) similar observations during a controlled lowering test of the groundwater table in karstified limestones in Chatt ech Chergui in Algeria.

c) compte tenu des conditions actuelles (travaux de percement de la galerie de sondage interrompus), le barrage peut être réparé avec toute sécurité voulue en prenant en compte le reste des déformations attendues évaluées à 10% des déformations actuelles (figure 5), et des déformations supplémentaires de l'ordre de 10% qui pourraient survenir à la suite de la remise en eau (voir article VI),

c) considering the actual situation (driving of the exploratory adit stopped), the dam is repairable with all necessary safety, even taking into account the still remaining settlements (about 10%, see figure 5) and an additional deformation of another 10% which could occur during the refilling (see paper VI),
