Reparaturarbeiten an der Staumauer Schöni des Kraftwerkes Oberalp

Willi Diethelm

Zusammenfassung

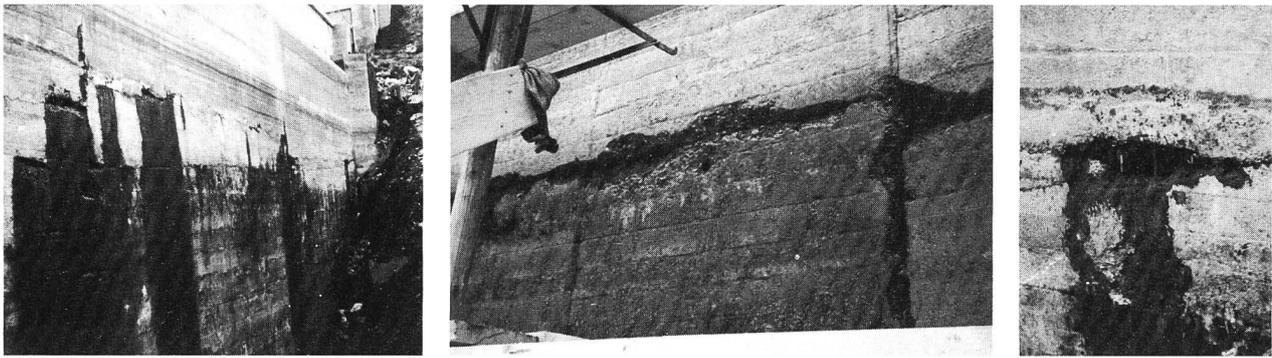
Bilder 3, 4 und 5. Staumauer Schöni. Einzelheiten der Betonschäden auf der Wasserseite.

Schäden waren vor allem auf der Wasserseite vorhanden, wo insbesondere im Bereich der horizontalen Betonier- und der vertikalen Blockfugen, aber auch über grössere Flächen Auswaschungen und Abplatzungen des Betons festzustellen waren. Im Bereich des Sandfangs, wo die Betonstärke gegen die Wasserseite nur 30 cm beträgt, lagen die Armierungseisen zum Teil frei (Bilder 3 bis 5).

Die Probekörper zeigten im allgemeinen eine befriedigende Druckfestigkeit von 280 bis 530 kg/cm², im Mittel ca. 400 kg/cm², bei einer Zementdosierung des Betons von 270 bis 275 kg/m³, dagegen wurde der Beton auf der ganzen untersuchten Tiefe von der EMPA aufgrund ihrer Untersuchungen als nicht frostbeständig bezeichnet.

Aufgrund dieses Befundes wurde für die Wasserseite eine nur lokale Sanierung der sichtbaren Schäden als nicht opportun und genügend erachtet und beschlossen, die gesamte seeseitige Oberfläche der Sperre mit einer frostbeständigen und undurchlässigen Schutzschicht abzudecken, um das Eindringen von Feuchtigkeit in den Mauerbeton zu unterbinden.

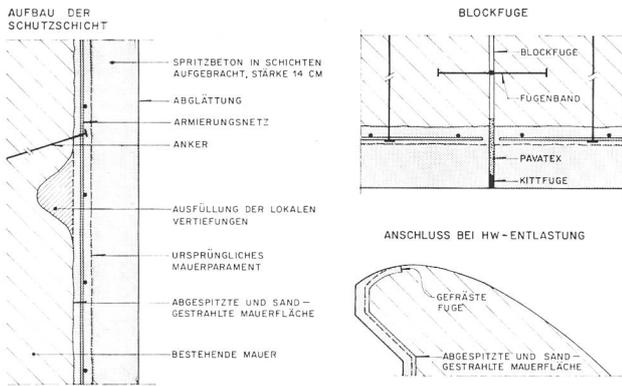
6

Bild 6. Staumauer Schöni. Sanierung der Wasserseite.

Die Ausführung des gewählten Sanierungsvorschlages für den vollflächigen Schutz der Wasserseite wickelt sich in Arbeitsetappen ab (Bild 6):

- Abspitzen des oberflächlichen Betons und der schadhaften Stellen bis in grössere Tiefe
- Sandstrahlen und Reinigen der gesamten Fläche mit Druckwasser
- Auffüllen der schadhaften Stellen mit Spritzbeton
- Versetzen von 2 Ankern pro m² für das nachträgliche Befestigen der Armierung (Durchmesser 12 mm)
- Vorbenetzen des Mauerbetons bis zur Wassersättigung
- Aufbringen einer ersten Schicht von Spritzbeton
- Verlegen des Armierungsnetzes, Gewicht 2 kg/m², Maschenweite 10/10 cm, Durchmesser 4 mm (K 126)
- Aufbringen der restlichen Spritzbeton-Schutzschicht bis zu einer gesamten Stärke von 14 cm in Etappen von ca. 2 cm Stärke im Trockenspritzverfahren
- Abglätten der letzten Schicht
- Nachbehandlung der Spritzbetonflächen durch Nasshalten

Am Mauerfuss schliesst der Spritzbeton an den Fels an; an der Mauerkrone ist er über die maximale Wasserspiegelhöhe hochgezogen; im Bereich des Hochwasserüberlaufes endet der Spritzbeton an einer gefrästen Fuge (Bild 6).

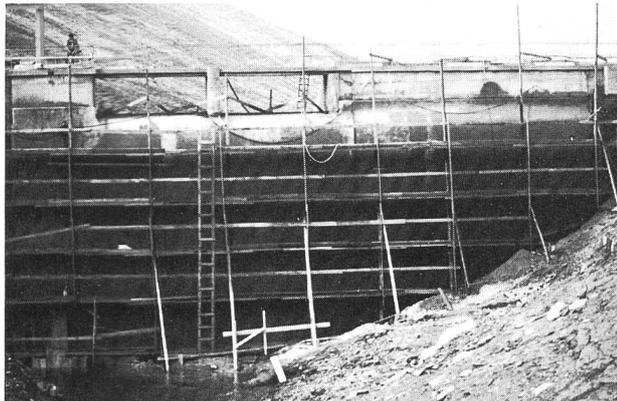
7

Bild 7. Sanierung der Staumauer Schöni. Arbeitsgerüst auf der Wasserseite.

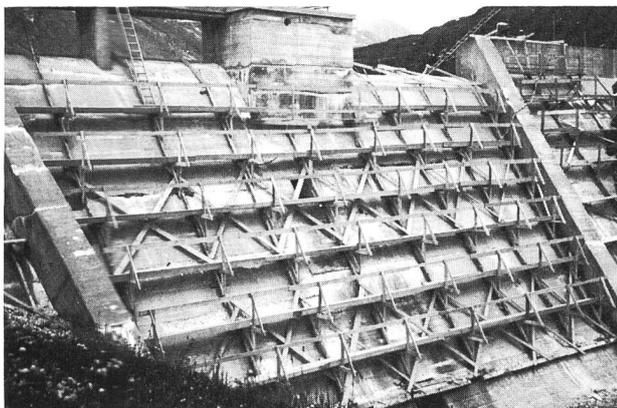
8

Bild 8. Sanierung der Staumauer Schöni. Arbeitsgerüst auf der Luftseite.

Auf der Luftseite wurden die lokalen Schadenstellen ausgespitzt, sandgestrahlt, mit Druckwasser gereinigt und anschliessend mit Spritzbeton aufgefüllt und abgeglättet. Es wurde also hier, im Gegensatz zur Wasserseite, keine vollflächige Abdeckung aufgebracht. Auch die im Innern des Sandfangs vorhandenen Schäden wurden auf dieselbe Art instandgestellt. Zudem wurde in der Sohle noch eine vollflächige Schutzschicht aus einem Verschleissmörtel, Sika-Top 122, aufgebracht.

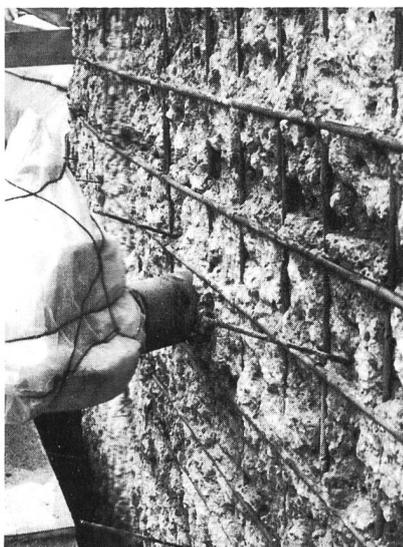
9

Bild 9, unten links. Sanierung der Staumauer Schöni. Abgespitzte und sandgestrahlte Mauerfläche auf der Wasserseite im Bereich des Sandfangs mit bestehender Armierung.

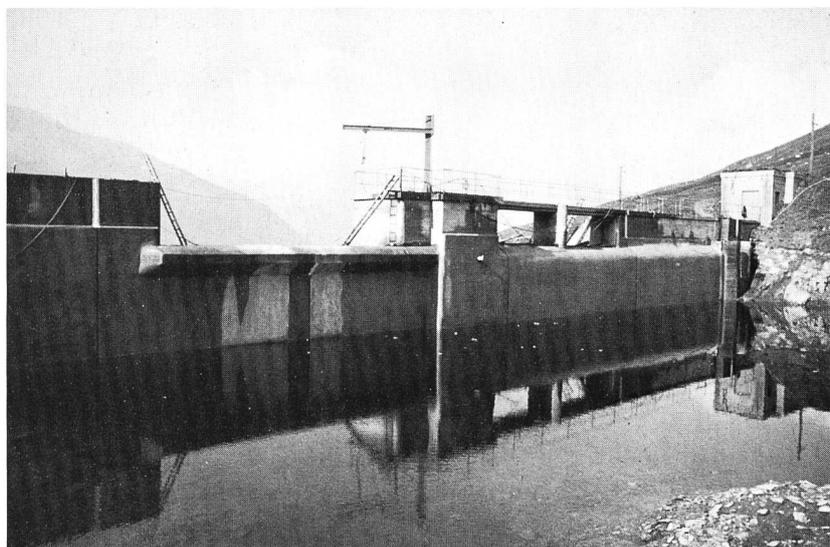
10

Bild 10, unten rechts. Staumauer Schöni. Die fertig sanierte Wasserseite nach Aufstau des Beckens.

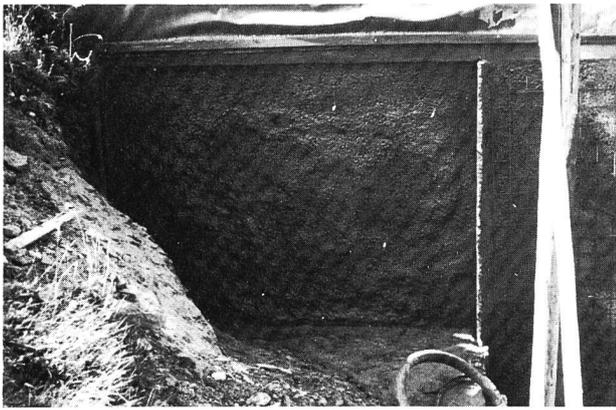
Bild 11. Sanierung der Staumauer Schöni, Wasserseite. Zwei Etappen Spritzbetonauftrag: im linken Block ist die erste Schicht aufgetragen, im rechten Block sind die Armierungsnetze darauf verlegt.

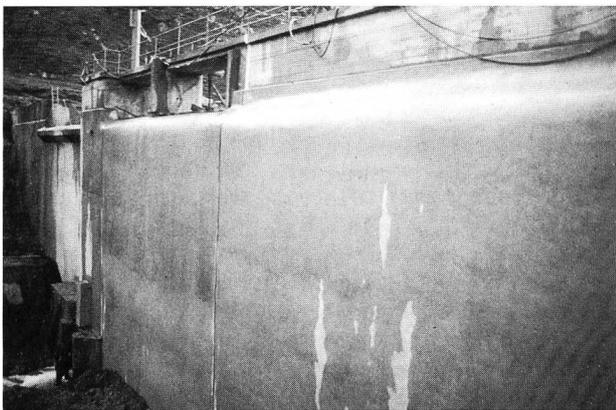
Bild 12. Staumauer Schöni. Die fertig sanierte Wasserseite vor dem Aufstau des Beckens.
