Artikel: Erfahrungen am Maschinenhaus-Einlaufrechen des Rheinkraftwerks
Albbruck-Dogern
Autor: Schlageter, Günter
DOI: <https://doi.org/10.5169/seals-940958>

Erfahrungen am Maschinenhaus- Einlaufrechen des Rheinkraftwerks Albruck-Dogern

Günter Schlageter

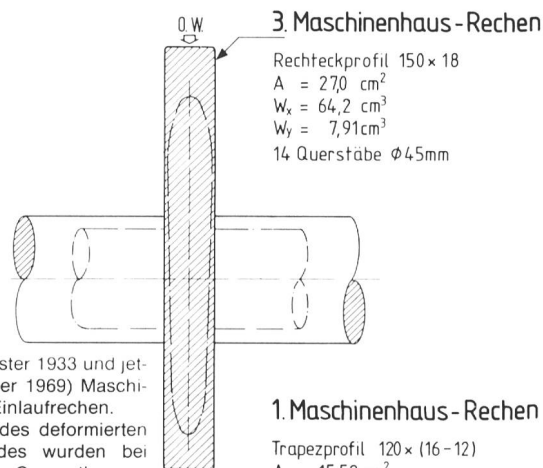
Bild 11. Erster 1933 und jetziger (dritter 1969) Maschinenhaus-Einlaufrechen. Aufgrund des deformierten Rechenfeldes wurden bei der dritten Generation sowohl das Rechenprofil als auch die Querstäbe wesentlich verstärkt.

Der dritte Maschinenhaus-Einlaufrechen wurde von der Eisenbau Wyhlen AG hergestellt und im Dezember 1968 eingebaut. Bei der Neuprojektierung wurden im wesentlichen folgende Verbesserungen aufgezeigt und danach auch verwirklicht:

- Erhöhung der Widerstandsmomente in x- und y-Richtung
- Erhöhung der Anzahl der Querverbindungen von 12 auf 14
- Vergrößerung der Abmessungen der Querverbindungen (Querstab) um 30% auf 45 mm Durchmesser.

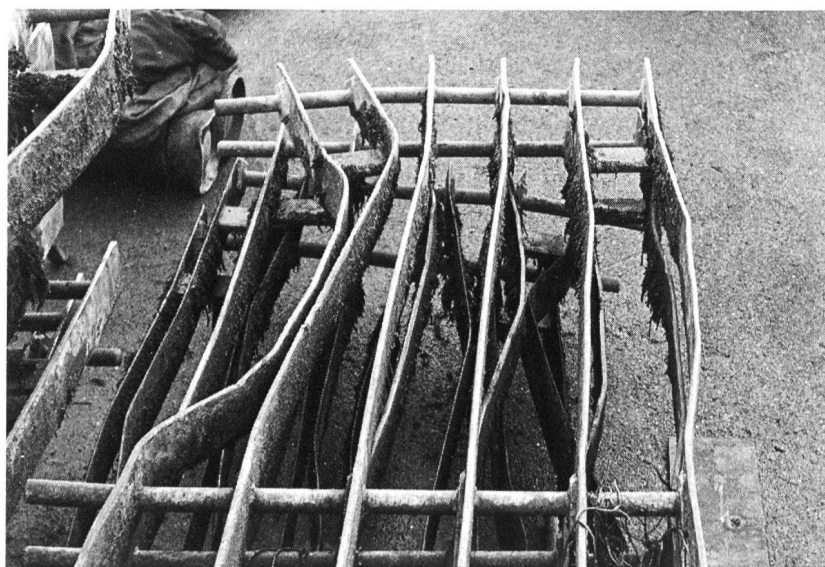
Um es vorwegzunehmen: die ersten beiden Maschinenhausrechen waren zu schwach ausgelegt. An beiden Rechen mussten immer wieder deformierte Rechenfelder ausgewechselt werden (Bilder 9 und 10). Die vorhandenen Widerstandsmomente beider Profile waren gegen allfällige Belastungen, vorwiegend infolge Geschwemmsels sowie

Das Schwertprofil hat strömungstechnisch sehr gute Eigenschaften; jedoch wurde das Widerstandsmoment der Rechenstäbe nicht vergrößert; auch nicht durch die Rhombusverstärkung. Man war damals der Meinung, dass die zuvor genannten Verstärkungen genügen würden, um künftige Schäden zu vermeiden. Die Praxis hat jedoch gezeigt, dass der zweite Einlaufrechen wie der erste zu schwach dimensioniert war und somit schon nach 14 Jahren Einsatzdauer erneuert werden musste.

Bild 10, rechts. Einseitige, stark deformierte ausgebaute Rechenfelder der zweiten Generation. Diese ausgebauten Rechenfelder standen in Zonen stärkerer Beanspruchung durch Vibrationen und Geschwemmselbelastung.

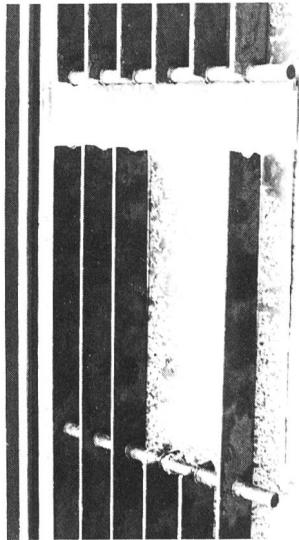
Bild 12. Am Rechenfeld 15 konnte durch den Taucher festgestellt werden, dass zwei Teilstücke der Rechenstäbe fehlten. Beim Herausnehmen brach das Rechenfeld in zwei Teile, dort wo die Taucher bereits Anrisse festgestellt hatten.

Erstmals nach 7 Betriebsjahren wurden Schäden am mittleren Rechenfeld Nr. 15 der Maschine 1 festgestellt. Es waren zwei Teilstücke der Rechenstäbe zwischen Querstab 5 und 6 herausgefallen. Beim Ziehen des defekten Feldes Nr. 15 brach das Feld bei Querstab 6 auseinander (Bild 12).

Eine anschliessende Rechenfeldkontrolle über Wasser ergab noch mehrere Risse und Brüche. Das defekte Feld wurde durch ein Reservefeld ausgetauscht.

Ein Materialfehler war nicht ersichtlich; möglicherweise ergab sich durch die Schweißung eine örtliche Aufhärtung des Grundmaterials bzw. der Schweißnaht. Die Brüche an den Schweißnähten wurden durch starke Kerbwirkung begünstigt. Vielleicht hatte das grosse Spiel zwischen den Rechentafeln vor 1972 einen ungünstigen Einfluss auf den jüngsten Rechenschaden, was im nachhinein nicht mehr exakt geklärt werden kann.

Vorsorglich wurden im Dezember 1976 10 Reserve-Rechentafeln bei Eisenbau Wyhlen bestellt. Davon wurden 5 Rechentafeln mit Verstärkungen in Form von fachwerkförmig angeordneten zusätzlichen Querstäben ausgeführt; die übrigen 5 neuen Rechentafeln wurden in normaler Ausführung geliefert. Ferner sind zwei instandgesetzte Rechentafeln vorhanden. Insgesamt liegen also 12 Rechentafeln jederzeit zum Einsetzen bereit.

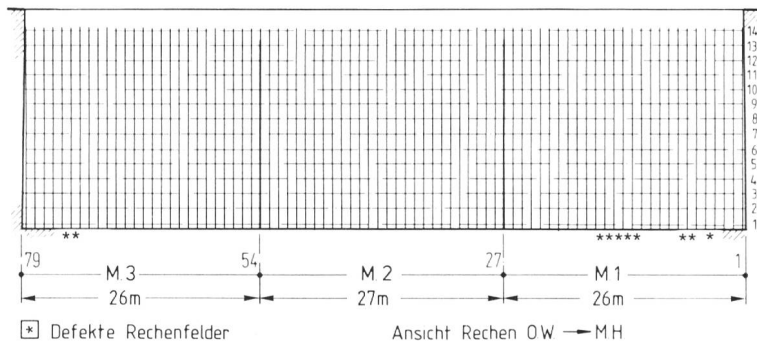
Bild 13. Gesamtübersicht der beschädigten Felder im März bzw. November 1976. Ansicht des Gesamtrechens in Fliessrichtung. Links Rechen vor der Maschine 3, Mitte vor der Maschine 2 und rechts vor der Maschine 1.

Weitere Landkontrollen an den Rechenfeldern Nr. 2 bis Nr. 25 des gleichen Recheneinlaufes zeigten in den Feldern Nr. 14 und Nr. 16 ebenfalls Brüche. Auch diese Felder wurden durch Ersatzfelder ersetzt. Insgesamt wurden an den Rechenfeldern Nr. 3, 4, 6, 7 und 12 bis 16 der Maschine 1 Schäden festgestellt. An den Einläufen der Maschinen 2 und 3 wurden im April 1976 folgende Felder gezogen und kontrolliert: Maschine 2 – Feld Nr. 13, 14, 15; Maschine 3 – Feld Nr. 10, 14, 15, 16, 20.

Ultraschall- sowie Met-L-Check-Prüfungen ergaben an den zuvor genannten Feldern der Maschinen 2 und 3 keine Beanstandungen (Bild 13).

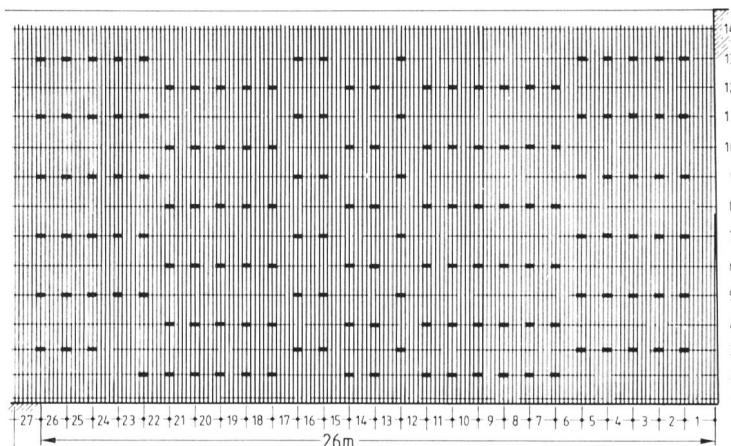
Bild 15. Schema der Klemmverbindungen an den Rechenfeldern vor der Maschine 1. Ansicht in Fliessrichtung.

Als Massnahme zur Vermeidung von künftigen Brüchen verwirklichten wir einen Vorschlag der damaligen Firma Eisenbau Wyhlen AG (heute Dürr-Automation und Förder-technik). Im Dezember 1976 wurden im Einlauf der Maschine 1 die Stossstellen der Rechenfelder mit Klemmverbindungen nach vorgegebenem Schema durch den Tauer verbunden (Bild 15).

Es wurden jeweils 5 Rechenfelder zu einem Grossfeld verschraubt, wodurch die Schwingfreudigkeit der verbundenen Felder gemindert wurde. Bis heute, etwa 9 Jahre nach der Montage dieser Stossverbindungen, konnten noch keine Veränderungen oder sonstige Schäden an einem Rechenfeld festgestellt werden. Allerdings werden diese im Dezember 1976 eingebauten Stossverbindungen vom Taucher regelmässig (einmal jährlich) kontrolliert. Dabei ergab sich, dass besonders während der ersten Jahre nach der Montage der Klemmverbindungen diese oft nachgezogen werden mussten (Bild 16).
