**Artikel:** Strömungsbedingte Schäden an einem Stauwehr  
**Autor:** Lier, Peter / Müller, Hans-Peter  
**DOI:** <https://doi.org/10.5169/seals-940459>

## Strömungsbedingte Schäden an einem Stauwehr

Peter Lier und Hans-Peter Müller

Das Stauwehr Beznau verfügt sowohl über konstruktive wie auch ausführungstechnische Besonderheiten, die bereits vor der Inbetriebnahme und ein zweites Mal nach dem Durchgang einer längeren Hochwasserperiode zu strömungsinduzierten Schäden führten. Der Beitrag beschreibt die Schadenereignisse und diskutiert die getroffenen Sanierungsmassnahmen.

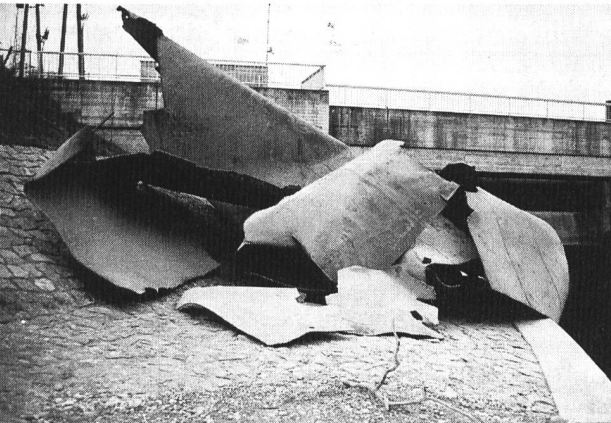
Bild 6. Teil der herausgerissenen und aus dem Unterwasser geborgenen Tosbeckenpanzerung.

platten wurden dabei derart sauber vom Untergrund getrennt, dass anfänglich gar Zweifel bestanden, ob die Abdeckbleche tatsächlich in der Wehrröffnung 1 eingebaut worden waren. Überreste von Fließmörtel sowie vereinzelt noch sichtbare Ankerstangen zerstörten die im stillen gehegte Hoffnung auf eine Verwechslung der Tosbecken jedoch rasch. Der Aktionsradius der Taucher wurde daher sofort ins Unterwasser ausgedehnt, wo bereits nach kurzer Zeit fünf Teilstücke unterschiedlicher Grösse der arg zerrissenen und deformierten Panzerung geortet wurden (Bild 6). Die Entfernung der Fundorte vom Wehr betrug dabei 10 bis über 100 m.

Auch eine genaue Untersuchung der aus dem Unterwasser geborgenen Blechstücke erlaubte es nicht, deren ursprüngliche Lage im Tosbecken zu lokalisieren und daraus Schlüsse über den Zerstörungsverlauf abzuleiten. Auffällig war einzig die starke Verformung der 12 mm starken Stahlplatten und dass die Bleche kaum je in den Schweissnähten in Einzelstücke zerrissen. Immerhin liess sich anhand der im Tosbecken verbliebenen Ankerstangen feststellen, dass im Bereich der Wehrschwelle und im oberen Teil des Tosbeckens beinahe 90% der Schweissungen versagten, während im unterwasserseitigen Bereich des Tosbeckens vermehrt Anker abrissen. In keinem Fall jedoch versagte die Klebeverbindung zwischen Anker und Beton.

Unabhängig davon dürfte die Hauptursache der Ablösung einerseits im mangelnden Verbund der nicht mit Schlaudern ausgerüsteten Panzerung im Betonuntergrund zu suchen sein, andererseits aber auch mit den nicht geschlossenen Fugen an den Rändern der Stahlabdeckung zusammenhängen. Stellt man in Rechnung, dass trotz sorgfältigem Untergiessen mit Fließmörtel stellenweise ein minimaler Initialspalt oder kleinere Hohlräume erhalten blieben, ergaben sich über die Fugen direkte Verbindungen zum durchströmten Bereich des Tosbeckens. Beim Anschluss gegen das Schützenauflager konnte sich daher unter der Stahlabdeckung, entsprechend dem Prinzip einer Strahlpumpe, ein erheblicher Druck aufbauen. Zusammen mit den im ganzen Tosbecken wirkenden Pulsationen ergaben sich über die offenen Fugen auch unter der Panzerung Druckschwankungen, die schliesslich zu schwingungsinduzierten Ermüdungsbrüchen bei den Schweissnähten der Anker führten. Die Ablösung begann höchstwahrscheinlich beim Schützenauflager und setzte sich schrittweise über den Wehrrücken ins Tosbecken fort. Das traurige Ergebnis liess sich Monate später dem Unterwasser entnehmen.

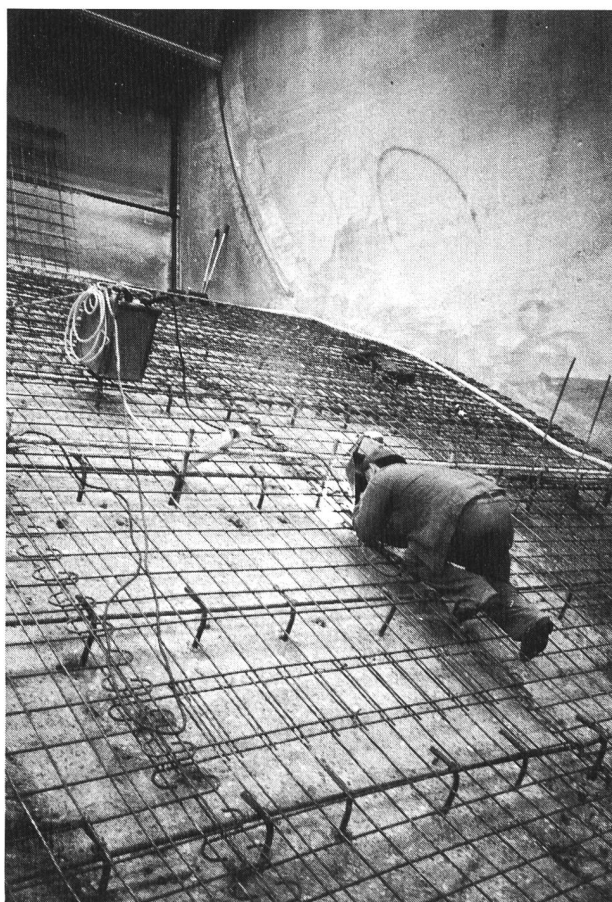
Bild 11. Sanierung des Wehrrückens der Öffnung 1, Wehr Beznau. Nach Abspitzen und Aufräumen des zerstörten Betons wird ein Armierungsnetz aufgebracht. Betoniert wurde anschliessend 20 cm BH 350.
