## Unterhalt von Steinverkleidungen

am Beispiel der Nordmauer  
des Lago Bianco

Karl M. Steiger

Vortrag, gehalten an der Tagung des Schweizerischen Nationalkomitees für Grosse Talsperren, Arbeitsgruppe Talsperrenbeobachtung, 1995, in Sion zum Thema «Zustandsüberprüfung und Unterhalt von Talsperren».

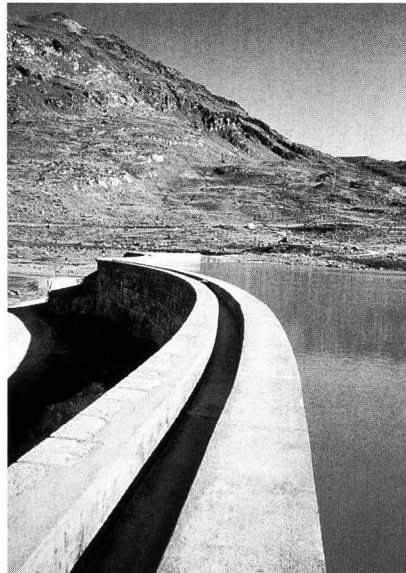
Bild 3. Die Bernina-Nordmauer bildet den Seeabschluss gegen das Engadin. Die Gewichtsmauer besteht aus drei aneinandergereihten Bogen.

Die maximal 15 m hohe Nordmauer in Richtung Engadin zeichnet sich durch eine besondere Linienführung aus. Drei flache Bogen sind aneinandergereiht und mit künstlichen Widerlagern untereinander verbunden (Bild 3). Die Mauern wurden 1910–1912 erstellt, wobei der Mauerkörper aus Bruchsteinmauerwerk besteht. 1941–1942 wurden die Mauern um 3,6 m mit Beton erhöht (Bild 4).

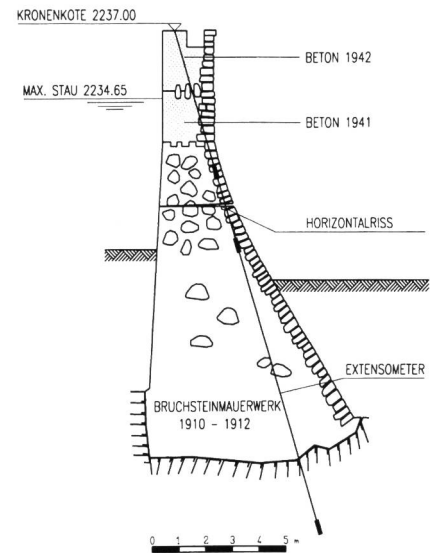
Bild 4. Querschnitt der Bernina-Nordmauer mit den Bauetappen, dem 1992 entdeckten Horizontalriss und den zur Kontrolle eingebauten Extensometern.

Der Riss verläuft durchgehend auf der gleichen Höhe ca. 5,80 m unter der Krone, das heisst 2,20 m unterhalb des Kontaktes zwischen alter Bruchsteinmauer und neuem Beton. Neben einer detaillierten Sicherheitsüberprüfung wurden sofort Rissmessungen angeordnet. Anfang 1995 wurden in drei Schnitten Extensometer eingebaut, und zudem wird die Temperatur des Mauerbetons periodisch gemessen. Zusammen mit den intensiver durchgeführten Aligmentmessungen, welche durch geodätische Messungen kontrolliert werden, sollen der genaue Verlauf und die Entwicklung der Deformationen festgestellt werden, bevor dann ein Sanierungskonzept definiert wird.

Der Grund der Verformungen und der Rissbildung liegt mit grösster Wahrscheinlichkeit im heterogenen Aufbau der Mauer zusammen mit der speziellen Linienführung. Während der gemauerte ältere Teil der Mauer keine Bogenwirkung erzeugt, bewirkt der Beton der Mauererhöhung eine solche, da die Fugen kraftschlüssig ausgebildet wurden.

Bei der Erwärmung der Mauer im Sommer verlängert sich jeder Kronenbogen um ca. 10 mm bei 10 ° Temperaturerhöhung. Unter der Annahme von fixen Widerlagern ergibt sich daraus eine rechnerische Verschiebung des Bogenscheitels in Richtung See von 37 mm. Eine so grosse Verschiebung ist aber beim vorliegenden Gewichtsmauerquerschnitt ohne Rissbildung nicht möglich. Durch die Öffnung des Risses auf der Luftseite ergibt sich eine Verkipfung des Querschnittes und damit eine lokale Überbeanspruchung auf der Wasserseite. Daraus wiederum resultiert die gemessene bleibende Deformation.
