## Der Bergsturz «La Josefina»

### Ecuador, 1993

Jost A. Studer

Am 28. März 1993, gegen Ende der Regenzeit, ereignete sich im südlichen Ecuador ein gigantischer Bergsturz, der zum Aufstau des Rio Paute führte. Im Wettkampf mit der Zeit wurde ein etwa 18 m tiefer Abflusskanal erstellt. Am 1. Mai lief das gestaute Wasser mit einem Spitzenabfluss von 10000 m<sup>3</sup>/s ab. Dabei wurden etwa 20 km Strassen, vier Brücken und mehrere hundert Häuser weggerissen. Dank den umsichtig getroffenen Evakuierungsmassnahmen mussten beim Abfliessen keine Menschenopfer beklagt werden.

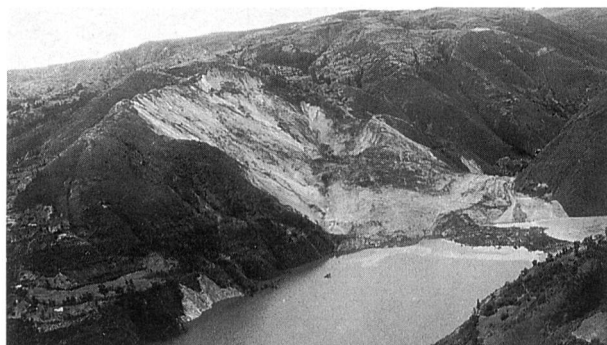
Bild 2. Überblick über das Rutschgebiet. Links liegt der Lago Paute, rechts der Lago Jadán. Auf der rechten Seite des Schüttkegels ist der Bau des Abflusskanals sichtbar.

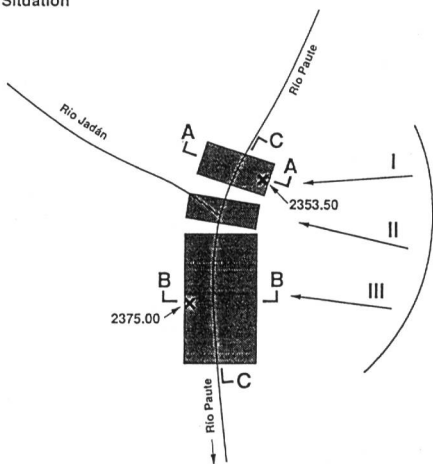
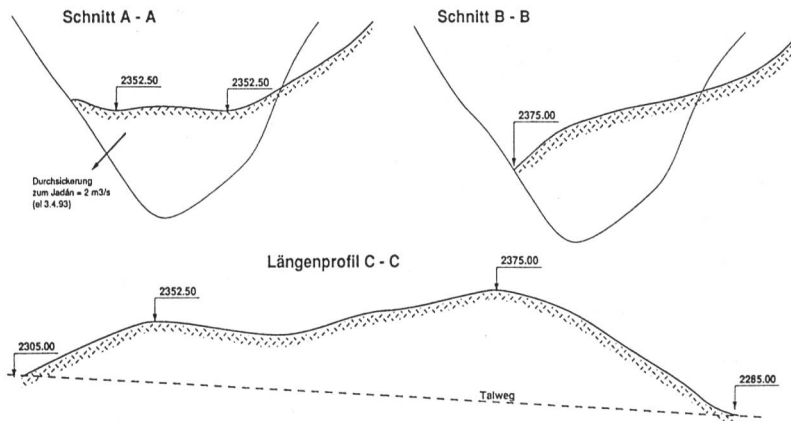
Bild 3. Die drei Phasen des Bergsturzes.

Nach Berichten von Überlebenden und Augenzeugen ereignete sich der Bergsturz «La Josefina» in drei kurz aufeinanderfolgenden Phasen (Bild 3).

- Der erste Bergsturz staute den Pautefluss oberhalb des Zusammenflusses mit dem Jadán. Die tiefste Stelle in dessen Dammkrone lag auf etwa 2352,50 m ü. M.
- Ein zweiter Bergsturz verschüttete den Zusammenfluss der beiden Flüsse. Die Dammkrone lag ebenfalls auf etwa 2352 m ü. M.
- Der dritte und grösste Bergsturz versperrte das Tal unmittelbar unterhalb des Zusammenflusses von Paute und Jadán. Die minimale Dammkote lag auf etwa 2375 m ü. M.

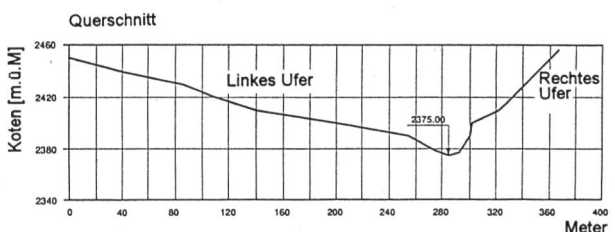
In den ersten Tagen nach dem Bergsturz entschied das Ingenieurkorps der Armee Ecuadors, einen Kanal im obersten Bereich des dritten Bergsturzes auszuheben (Bild 6). Dies war in Anbetracht der starken Zuflüsse und der daraus resultierenden kurzen Zeit bis zum Überspülen des Dammes der einzig mögliche realistische Entscheid. Andere Lösungen, wie z.B. Abpumpen, kamen wegen der grossen Zuflüsse von 50 bis 150 m<sup>3</sup>/s mangels weltweit nicht erhältlicher Pumpen nicht in Frage.

Bild 6. Längsprofil und Querschnitt durch den Dammkörper «La Josefina».

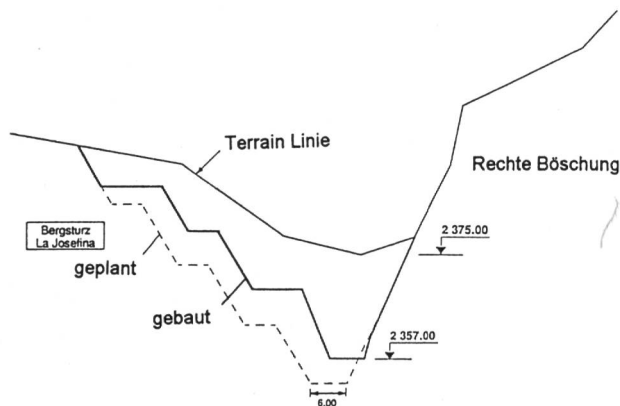
Bild 7. Geplanter und ausgeführter Überlaufkanal durch den Bergsturzdamms zur Ableitung des Sees.

Der tiefste Punkt des natürlichen Damms lag auf der rechten Talseite auf einer Kote von 2375 m ü. M. Der durch den ersten und zweiten Bergsturz geschüttete Damm hatte eine minimale Kote von 2353 m ü. M. Das Projekt bestand darin, einen Abflusskanal mit einer Sollbreite von 6 m und einer Kote von 2353 m ü. M. durch den dritten Bergsturz längs der rechten Talflanke zu graben. Die rechte Talseite besteht aus bergwärts einfallenden Schichten vulkanischen Gesteins, das nur mit einer dünnen Humusschicht überdeckt ist. Deshalb darf diese Kanalseite als weitgehend stabil betrachtet werden. Für die linke Kanalseite – im Bergsturzmaterial gelegen – waren terrassierte Böschungen 1:1 geplant (Bild 7).

Schon kurze Zeit nach Beginn der Bauarbeiten erkannten die Armeeingenieure, dass der vorgegebene Kanal in der zur Verfügung stehenden Zeit nicht auszuheben war. Einerseits verstärkten sich die Regenfälle ab dem 9. April beträchtlich, andererseits konnte pro Tag weniger Aushub als geplant weggeschafft werden. Deshalb entschied man, das Aushubvolumen zu verkleinern und die Böschungsneigung auf der linken Talseite auf 2:1 zu vergrössern. Am Ziel, die Kote 2353 m ü. M. zu erreichen, wurde festgehalten.

In Wirklichkeit konnte aber nur die Kote 2357 m ü. M. erreicht werden, da es aus Sicherheitsgründen nicht möglich war, auf der rechten Kanalseite den Fels durch Sprengen abzutragen oder auf der linken senkrechte Wände zu erstellen. Eine für den weiteren Aushub neu zu erstellende Terrassierung hätte mehrere Tage in Anspruch genommen. Am 13. April, 10 Tage nach dem eigentlichen Baubeginn,

wurden die Arbeiten eingestellt. Der Entscheid begründete sich vornehmlich auf dem Drängen der Unternehmer, ihre – ohne Entschädigung zur Verfügung gestellten – Geräte vor dem Verlust zurückzuziehen und den Bulldozerfahrern, die sich wegen des ansteigenden Wasserspiegels weigerten, im engen Kanal weiterzuarbeiten. Das Profil des Kanals vor dem Abfliessen zeigt Bild 7.

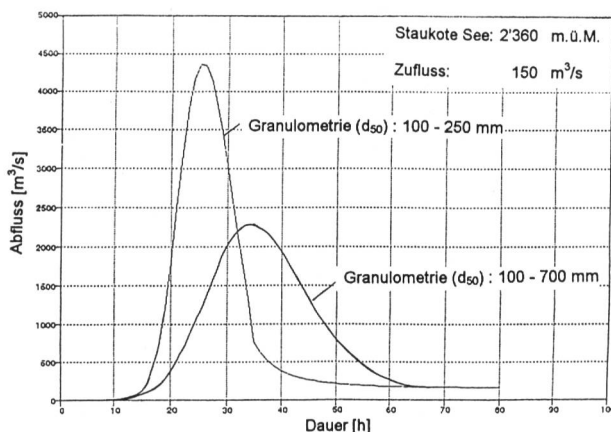
Bild 8. Beispiele von Ablaufberechnungen. Die Ausflussspitze durch eine Dammbresche hängt von der Kornverteilung des Dammkörpers ab. Feinkörniges Dammmaterial wird rascher erodiert als grobkörniges.

gnose falsch. Das Schüttmaterial war viel feinkörniger als angenommen, was zu einer wesentlich rascheren Erosion führte als prognostiziert. Der Verfasser dieses Berichtes ist der Auffassung, dass der Einfluss der bereits weitgehenden Wassersättigung des Schüttmaterials bei der Interpretation der Messresultate nicht richtig berücksichtigt wurde.

Der Einfluss der Korngrößen auf Abflussmenge und Abflussdauer wurde gemäss Bild 8 an der Universität Cuenca mit Unterstützung italienischer Ingenieure berechnet. Ebenfalls von der Universität Cuenca wurden Abflussberechnungen mit dem amerikanischen Programm «Dam-break» durchgeführt. Damit wurden Maximalabfluss und Wasserhöhen bis zur Staumauer Amaluza bestimmt.

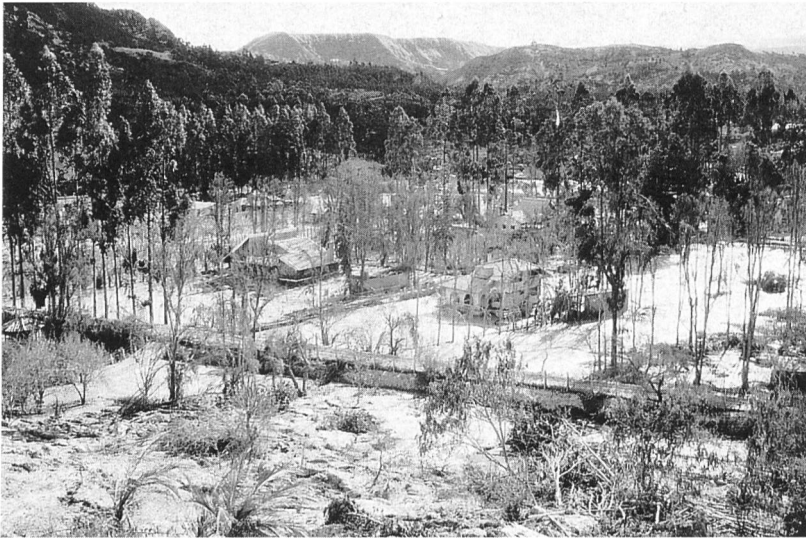
Bild 12. Abgestorbene Vegetation und verschlammte Häuser nach dem Abfliessen.

Ein penetranter Geruch von den ungereinigt in den See abgeflossenen Abwässern der 300 000 Einwohner von Cuenca und Azogues lag in der Luft. Die Schäden infolge der Überflutung sind nur als Verschlammung und Farbveränderung an Materialien und Vegetation optisch erkennbar, sie sind jedoch weitreichend. Die Vegetation (Bild 12) ist stellenweise verfault und abgestorben. Baumaterialien sind zum Teil durch Wassersättigung so stark beschädigt, dass sie ersetzt werden müssen.

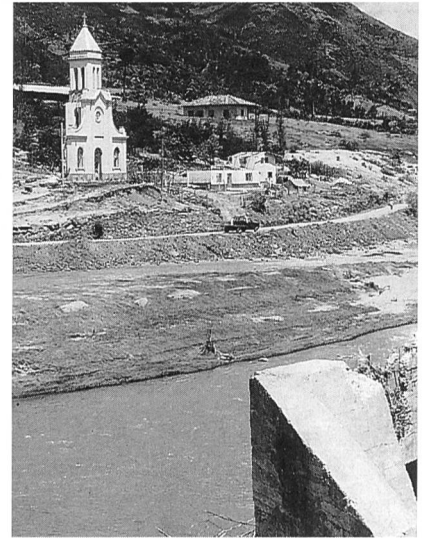
Bild 13. Weggerissene Brücke und Kirche am unteren Dorfrand von Paute.

Im Gegensatz zu den Schäden im Bereich des gestauten «Josefina»-Sees treten im Unterlauf vor allem Erosions- und Verschlammungsschäden auf. Infolge der kurzen Überflutungszeit sind Schäden durch Wassersättigung kaum zu beobachten. Insgesamt sind etwa 20 km Strasse (davon etwa 10 km asphaltiert), 4 Brücken und etwa 200 Häuser weggerissen worden. Mehrere Quadratkilometer wertvolles Kulturland wurde aufgeschottert. Einen Eindruck von den Schäden zeigen die Bilder 13, 14 und 15.

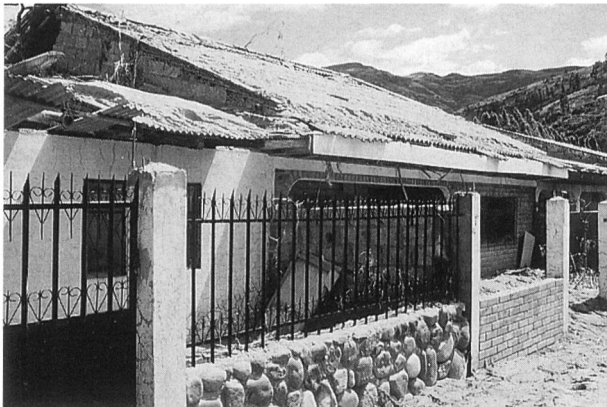
Bild 14. Schäden am Rande des Überschwemmungsgebietes. Teile von Paute zeigten nur Überschwemmungsschäden. Die Höhe der Wasserstände lässt sich am Sand auf den Hausdächern abschätzen.

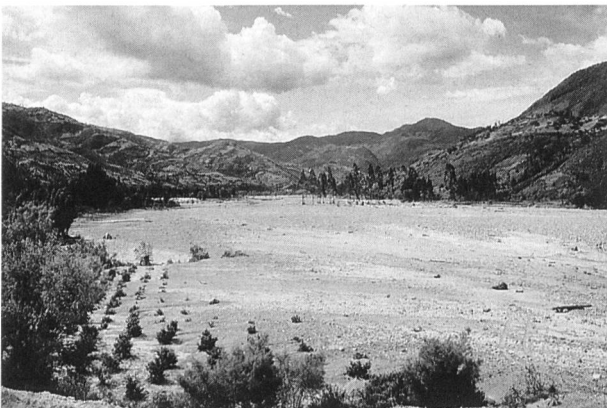
Bild 15. Aufschotterung des Kulturlandes oberhalb von Paute.

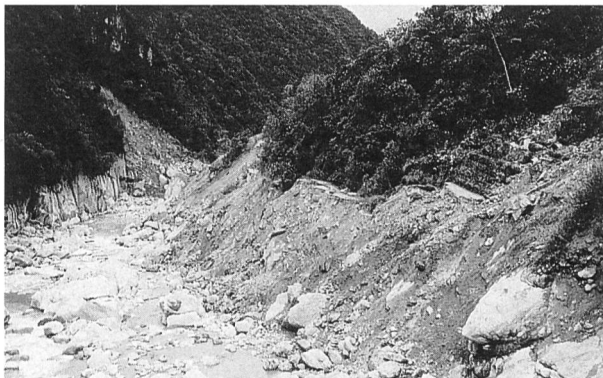
Der abgesenkte Stausee füllte sich in weniger als 3 Stunden. Über die Hochwasserentlastung wurden maximal 4300 m<sup>3</sup>/s abgelassen. An der Staumauer und am Maschinenhaus wurden keine Schäden festgestellt. Allerdings führte die Erosion im Unterlauf zu grösseren – im Ausmass nicht vorhergesehenen – Schäden. Die Zufahrtsstrasse über mehrere hundert Meter und eine der Zugangsbrücken zum Maschinenhaus wurden weggerissen. Gegenüber dem Maschinenhaus geriet die rechte Talflanke grossräumig ins Rutschen. Ein Schaden, der, wenn der Hang nicht stabilisiert werden kann, den Betrieb des Kraftwerkes bedroht. Bild 16 zeigt die Verhältnisse im Bereich Maschinenhaus.

Bild 16. Abgerutschte Zufahrtsstrasse am Gegenhang des Maschinenhauses Mollino. Der ganze Hang ist destabilisiert.
