Endspurt im Kraftwerkstollen

Die seit Oktober 1997 laufenden Sanierungsarbeiten im Kraftwerkstollen Jetzbach-Durnachtal der Kraftwerke Linth-Limmern (KLL) sollen Mitte April 1998 abgeschlossen werden. Da bereits Ende März der militärische Schiessbetrieb des nahegelegenen Waffenplatzes im Umfeld der Baustelleninstallationen wieder aufgenommen wird, arbeiten die beteiligten Unternehmen mit Hochdruck im 3-Schicht-Betrieb rund um die Uhr.

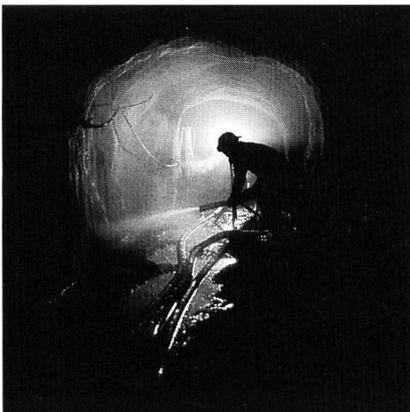
Bild 1. Erfahrene Spezialisten spritzen den qualitativ hochwertigen, dünnflüssigen Beton auf die lockeren Felsabschnitte. Die so aufgetragenen Schichten weisen je nach Bedarf eine Stärke von bis zu 20 cm auf.

Zur Stabilisierung der kritischen Deckenbereiche wurden in einer ersten Phase über 1300 Felsanker versetzt. An exponierten Partien werden zudem seit Anfang Januar 10 bis 20 cm dicke Spritzbetonschichten aufgetragen. An besonders kritischen Abschnitten sorgen mit Beton hinterfüllte Stahleinbauten für die zusätzliche Festigkeit des Stollenprofils.
