Artikel: Umbau und Sanierung des Grundablasses beim Wasserkraftwerk Mühleberg
Autor: Holzer, Walter / Reutemann, Martin
DOI: <https://doi.org/10.5169/seals-940032>

Umbau und Sanierung des Grundablasses beim Wasserkraftwerk Mühleberg

Walter Holzer und Martin Reutemann

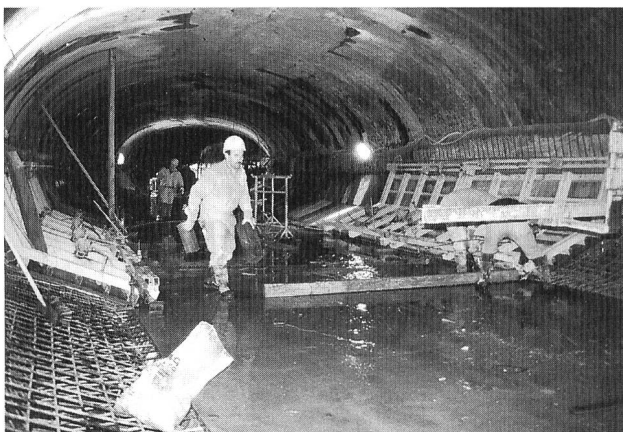
Bild 2. Betonieren der UW-seitigen Stollensohle mit Konterschaltung.

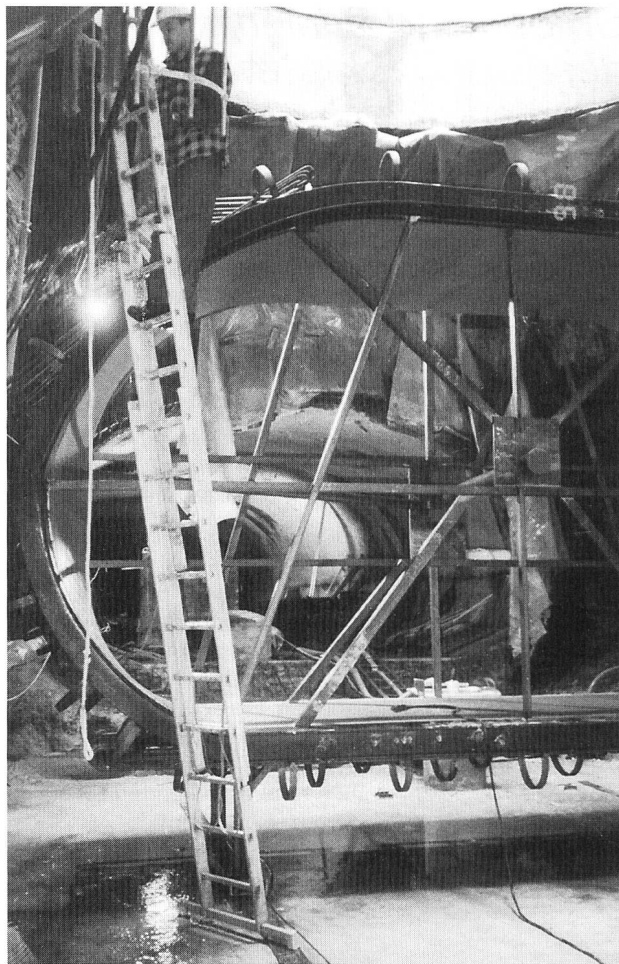
Bild 3. Ein abgesehtes Panzerungselement wird zum Längsver-schieben vorbereitet. Blick Richtung UW.

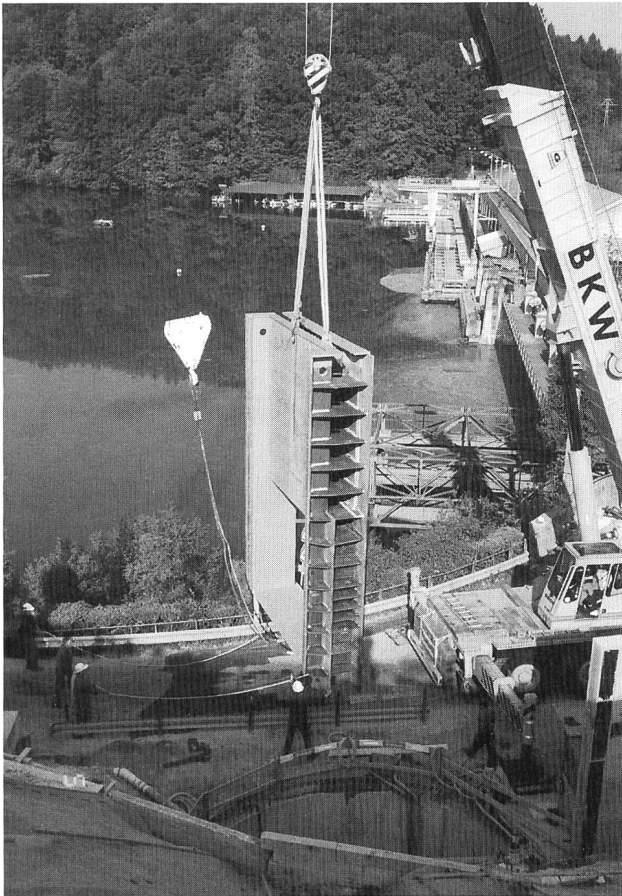
Bild 4. Ein Schützengehäuse bereit zum Absenken. Im Vordergrund ist der Schützenschacht zu erkennen. Hinter dem BKW-Kran sind das Wehr und das Maschinenhaus zu sehen.

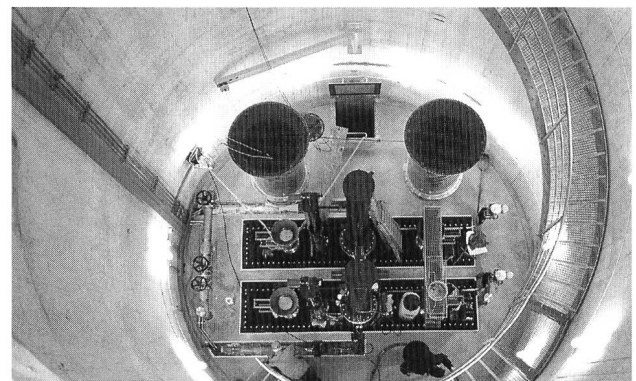
Bild 5. Blick von oben in den Schützenschacht. Unten die beiden Schützen bzw. deren Hydraulikzylinder, oben links und rechts die Belüftungsrohre, in der Mitte der Einstieg in den Grundablass.

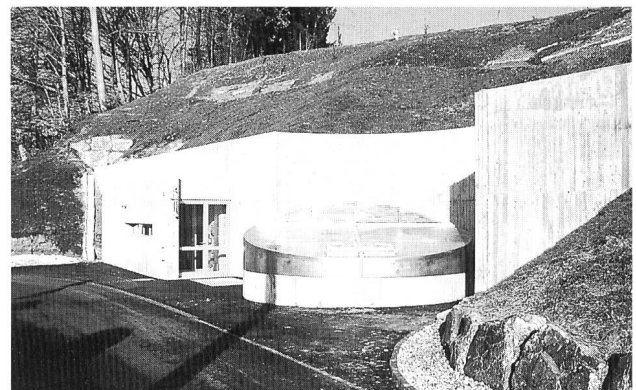
Bild 6. Blick auf den Schützenschachtdeckel und die lokale Steuerstelle.
