Artikel: Verstärkung und Modernisierung des Stauwehrs August-Wyhlen
Autor: Peter, Marco / Zeier, Theo / Biesgen, Wolfgang
DOI: <https://doi.org/10.5169/seals-940247>

Verstärkung und Modernisierung des Stauwehrs Augst-Wyhlen

■ Marco Peter, Theo Zeier, Wolfgang Biesgen

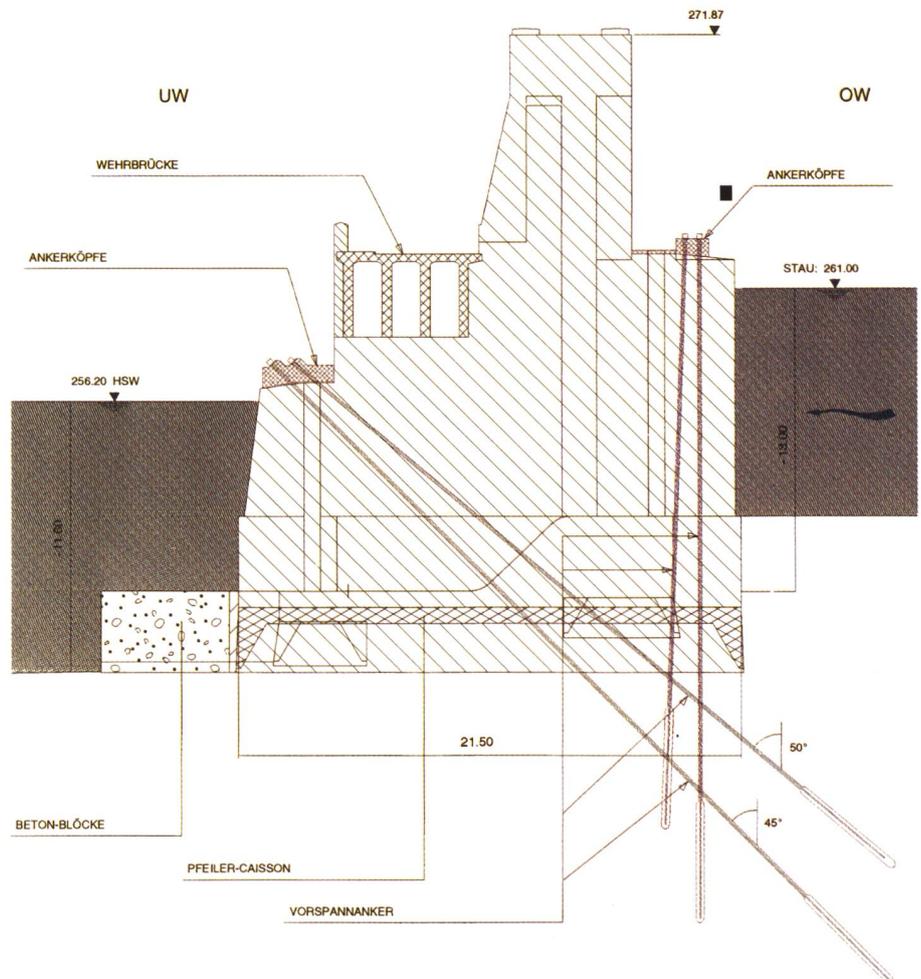
Bild 3. Querschnitt durch verstärkten Pfeiler.

Die Pfeiler wurden – wie bereits erwähnt – zusätzlich mit je vier Vorspannankern vorgespannt (Bild 3). Die Ankerkräfte durften wegen der Druckfestigkeit des Stampfbetons nicht zu hoch angesetzt werden, und auf Grund der bekannten Langzeitproblematik

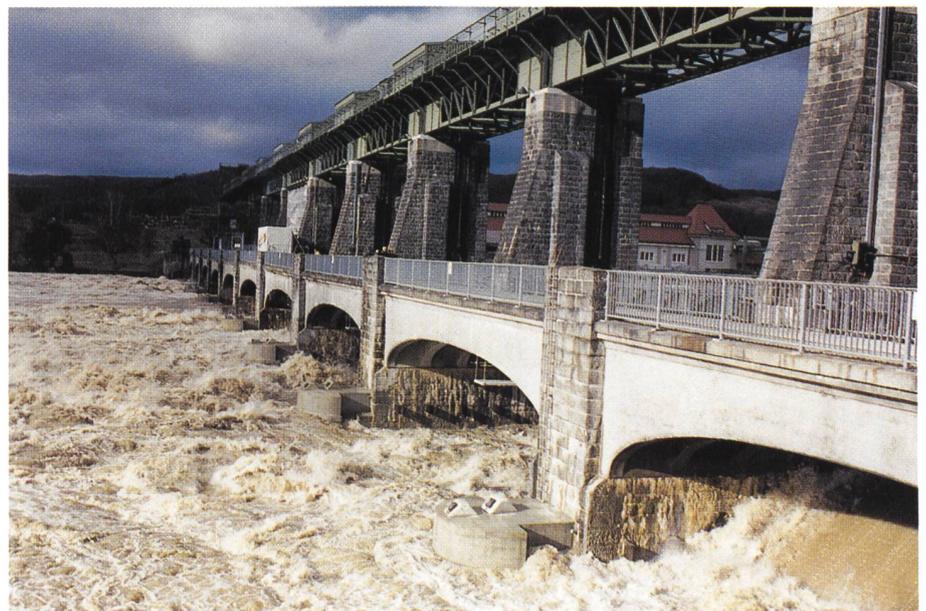
Bild 4. Ansicht vom Unterwasser.

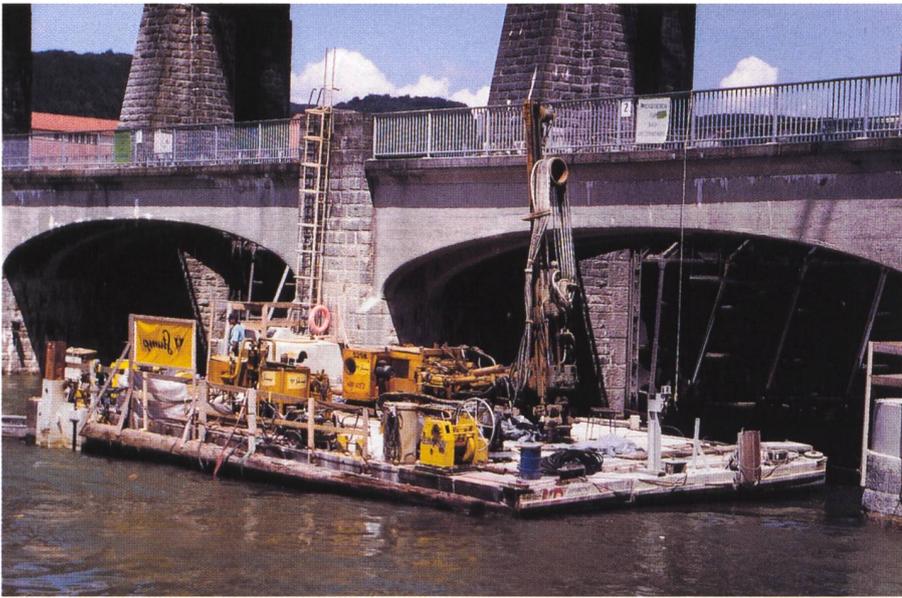
Bild 5. Floss für Bohrarbeiten und Installation von Mikropfählen.

Je nach Foundationstiefe der Wehröffnung wurden zwischen 20 und 42 Mikropfähle unter Wasser eingebaut. Gebohrt wurde von einem Ponton aus und unter Zuhilfenahme einer unter Wasser versetzten Schablone. Nach Versetzen und Injektion der Mikropfähle wurde durch den Taucher ein temporärer Stahlschuh (Bild 7) auf der alten Granitsohle montiert, um diese gegen Auftrieb zu sichern und um das Wehrfeld entleeren zu können.

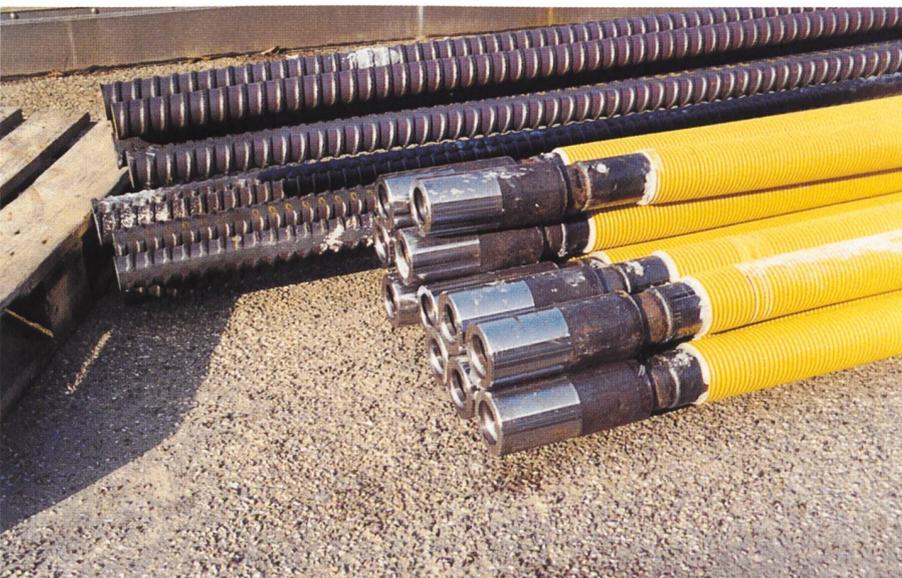
Bild 6. Mikropfähle mit Gewindekupplung und mit Mörtel verfülltem Hüllrohr (gelb).

Die Mikropfähle, welche ungefähr einem Armierungseisen von 50 mm Durchmesser entsprechen, wurden ohne Vorspannung eingebaut. Der Mikropfahl hat ein ähnliches Spannungs-Dehnungs-Diagramm wie üblicher Armierungsstahl und ist nicht mit den «hochgezüchteten» Vorspannlitzen zu vergleichen.

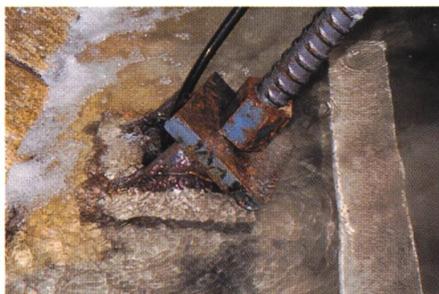
Bild 7. Pfahlschuh (unter Wasser versetzt) nach Entleerung.

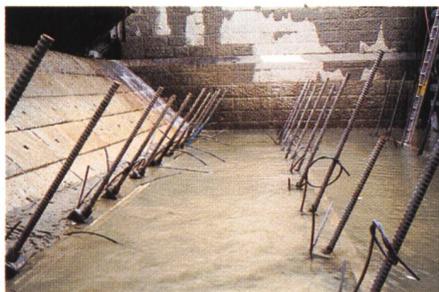
Bild 8. Mikropfähle in Sohle nach Entleerung.

Nach dem Versetzen der Unterwasser-Dammbalken konnten das Wehrfeld entleert (Bild 8) und die Sohle mit Beton auf Schwellenhöhe erhöht werden. Die Mikropfähle wurden in diesen Beton ähnlich wie Armierungseisen verankert.
