Zeitschrift: Wasser Energie Luft = Eau énergie air = Acqua energia aria
Herausgeber: Schweizerischer Wasserwirtschaftsverband
Band: 93 (2001)
Heft: 11-12

Artikel: Generalsanierung der Staumauer Vermunt
Autor: [s.n.]
DOI: <https://doi.org/10.5169/seals-939932>

Generalsanierung der Staumauer Vermunt

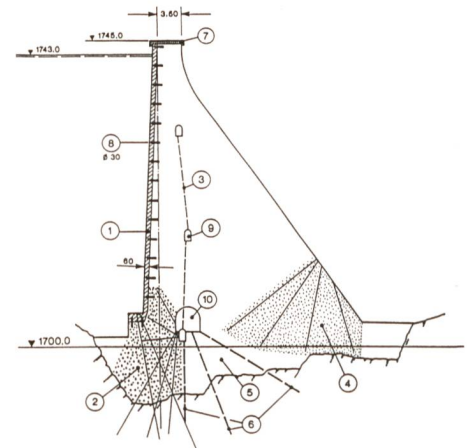
Der Vergleich der Bohrkern mit denen von 1960/1962 zeigte eine deutliche Zunahme der Wasseraufnahmefähigkeit wegen Verschlechterung der Schwachstellen des Betons durch Lösung des Kalkes aus dem Zementstein. Nach diesen Untersuchungen und der statischen Überprüfung besteht die Staumauer vorwiegend aus Beton guter Qualität mit bereichsweise (verstärkt in Gründungsnähe) Zonen unterschiedlicher Entfestigung und stark durchlässigem Mauerwerk. Die Dichtigkeit der Sperre hängt somit im Wesentlichen vom wasserseitigen Spritzputz ab, der teilweise beschädigt ist und keinen Dichtanschluss an den Fels hat. Ausserdem fehlt der heute übliche wasserseitige Injektionsschirm.

Die Durchsickerung der Mauer führt zu einer fortschreitenden Lösung des Ze-

mentsteins. Um die Sicherheit der Sperre weiter zu gewährleisten, waren Erhaltungs-massnahmen unumgänglich.

Bild 1. Staumauer Vermunt – Darstellung der Massnahmen für die Generalinstandsetzung.

Folgende bauliche Massnahmen (Bild 1) wurden durchgeführt:

- 1 Dichtinjektion im Bereich des wasserseitigen Sperrenfusses von den Kontrollgängen aus (1987).
- 2 Auf der Wasserseite 60 cm Vorsatzbeton bei entleertem Speicher (1988) und teilweise bei beschränktem Stau (1989).
- 3 Herstellen eines Drainagesystems nahe der Wasserseite aus den vom untersten Kontrollgang zu erstellenden Entlastungsbohrungen und den Drainagebohrungen zwischen den Kontrollgängen.
- 4 Erneuern der undichten und durch Frost beschädigten Staumauerkrone zum Vermeiden des Wasserzutritts von oben.
- 5 Injektion des luftseitigen Sperrenfusses zum Verbessern der dort teilweise schlechten Betonqualität.

zu 1: Ausführung aus energiewirtschaftlichen Gründen während der Stauhaltung und deshalb überwiegend von in den Kontrollgängen ausgebrochenen Bohrkammern aus. Als Injektionsgut wurden Suspensionen aus Portlandzement PZ 475 und hochfeinem Zement unter Zusatz von Bentonit und Verflüssigern verwendet. Auf Grund der hohen Durchlässigkeit und grossen Injektionsgutaufnahme waren mehrere Injektionsgänge mit PZ 475 (W/Z-Wert = 0,8 bis 2,0) erforderlich; die endgültige Abdichtung konnte erst durch Injektionen mit hochfeinem Zement erreicht werden. Die Injektionsmenge betrug 110 t PZ 475 und 30 t hochfeinen Zement.

zu 2: Um die Haftung des Vorsatzbetons sicherzustellen, wurde hohl liegender Spritzputz und -beton entfernt und die gesamte wasserseitige Betonfläche der Sperre von mürben und losen Teilen mit Hochdruckwasserstrahl gereinigt. Die Verbindung zwischen Vorsatzbeton und Mauerbeton ist sowohl durch die Haftfestigkeit zwischen beiden ($2\text{--}2,5\text{ N/mm}^2$) als auch durch die für die Befestigung der Schalung für den Vorsatzbeton benötigten Anker gewährleistet. Entsprechend dem vorgesehenen Schalungssystem wurden für die Fugenteilung Abschnittslängen von 12 m gewählt und in den senkrechten Fugen Fugenbänder eingebaut; auf bestehende Blockfugen wurde keine Rücksicht genommen.

Da sich der Vorsatzbeton ohne Risse allein durch Bewehrung baupraktisch wirtschaftlich nicht ausführen lässt, wurde die Netzbewehrung des Vorsatzbetons nur für eine Rissbreitenbegrenzung von 0,1 bis 0,2 mm bemessen. Im Übrigen wurden beim Vorsatzbeton alle betontechnologischen Möglichkeiten genutzt, um einen frostbeständigen, wasserundurchlässigen Beton mit möglichst kleinem Schwindmass und geringer Wärmeentwicklung sowie einem niedrigen Verformungsmodul zu erreichen.

zu 4: Die Mauerkrone wurde mit einer 30 cm dicken Stahlbetondecke abgedeckt, die wasser- und luftseitig auskragt und so verstärkt ist, dass sie in der Ansicht als durchgehendes, 60 cm hohes Band erscheint. Der Fugenabstand wurde vom Vorsatzbeton übernommen und halbiert, sodass Fugenabstände von höchstens 6 m entstanden; die Fugen sind mit einem Fugenband versehen.

zu 5: Hier wurden insgesamt 400 t Zement PZ 475 verpresst.
