**Zeitschrift:** Wasser Energie Luft = Eau énergie air = Acqua energia aria  
**Herausgeber:** Schweizerischer Wasserwirtschaftsverband  
**Band:** 94 (2002)  
**Heft:** 1-2

**Artikel:** Erfolgreiche Schadensanierung Kraftwerk Ruppoldingen  
**Autor:** Simmen, W. / Annen, H. / Angehrn, R.  
**DOI:** <https://doi.org/10.5169/seals-939603>

# Erfolgreiche Schadensanierung Kraftwerk Ruppoldingen

■ W. Simmen, H. Annen, R. Angehrn, U. Weller

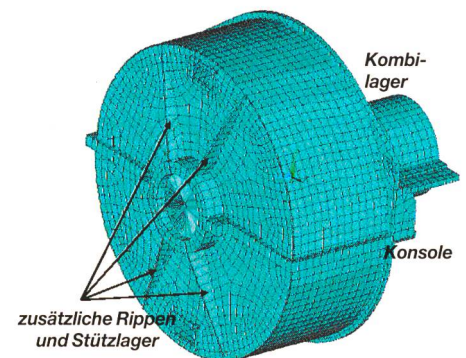
**Bild 8. Finite-Elemente-Modell des neuen Getriebegehäuses mit dem zusätzlichen Stützager (links) und Rippenversteifungen zur Verbesserung der Stabilität von Gehäuse und Lagerschale.**

Die vom Getriebelieferanten vorgeschlagene Idee einer Rückführung der vertikalen Kräfte am Getriebe (Gewicht, Auftrieb) über das in den Bildern 8 und 9 gezeigte Stützager wurde nach entsprechenden Abklärungen von der Task Force als eine Hauptmassnahme zur Ausführung freigegeben.

Beim neuen Stützager handelt es sich um ein systeminternes Lager, das keine Kräfte nach aussen ableitet, aber es dem Gehäuse ermöglicht, sich ausser auf den beiden Konsolen auch auf der steifen Planetenträgerwelle abzustützen. Dieses Lager erfüllt dabei die Aufgabe, bei allen möglichen Belastungszuständen eine optimale Lage der Planetenräder gegenüber dem Hohlrad sicherzustellen. Die beiden Beobachtungsluken oben und unten wurden durch weitere Öffnungen bei den Positionen 3 Uhr und 9 Uhr (in den Bildern nicht sichtbar) ergänzt, um die Überwachung und Inspektion des Tragbildes der Zähne zu erleichtern.

Die Einstellungen wurden mittels einer Vielzahl am Gehäuse fest installierter Messaufnehmer im Stillstand und beim Wiederanfahren überprüft und wo erforderlich nachjustiert. Die günstige Wirkung des neuen Stützlagers wurde durch die Berechnungen mit den FE-Modellen, wie in den Bildern 8 und 9 gezeigt, nachgewiesen.
