**Artikel:** Die Turbinenwerkstatt KWO  
**Autor:** Müller, Jürg / Baumberger, Ernst  
**DOI:** <https://doi.org/10.5169/seals-941708>

# Die Turbinenwerkstatt KWO

■ Jürg Müller, Ernst Baumberger

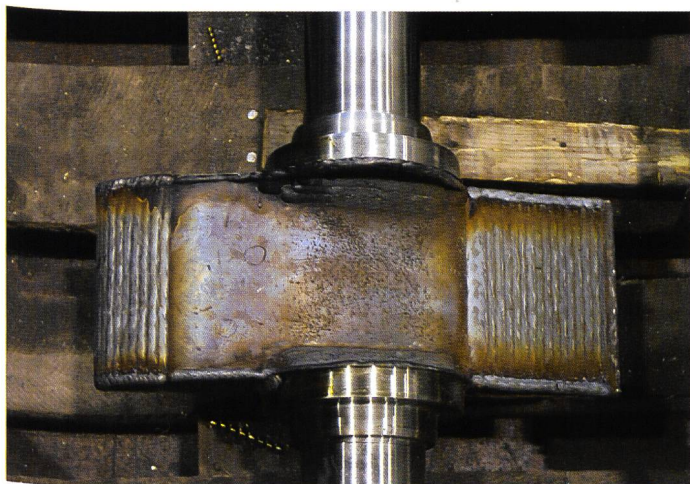
**Bild 4. Geschweisste Leitschaufel.**

- Eingangskontrolle aller Bauteile
- Instandstellen von Laufrad und Leitschaufeln durch Reprofilierung
- Erstellung von neuen, modifizierten Schutz- und Labyrinthringen
- Wärmebehandlung der geschweissten Bauteile
- Zerstörungsfreie Prüfung sämtlicher Teile
- Beschichtung durch Tecolab
- Dokumentation und Archivierung.

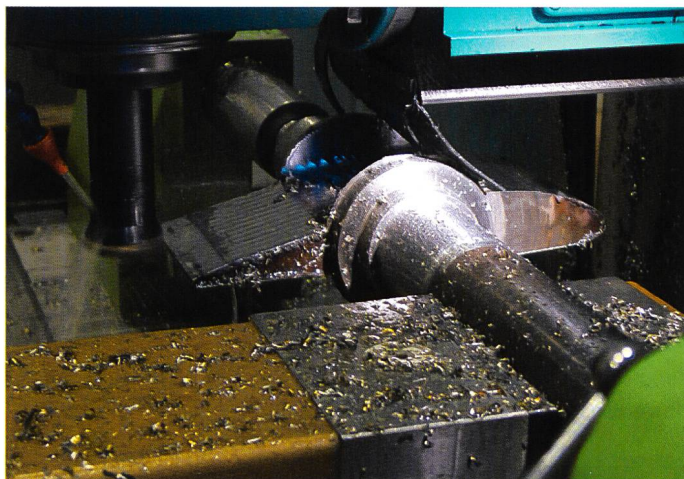
**Bild 5. Bearbeitung der geschweissten Leitschaufel.**

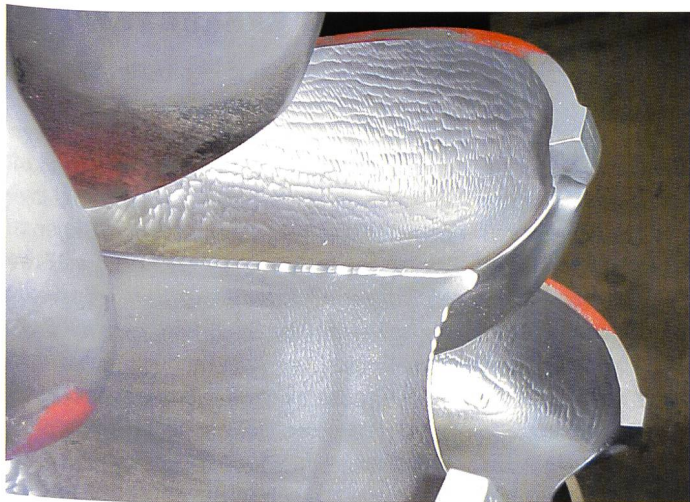
schleifen, ohne dass dabei der Gesamtwirkungsgrad negativ beeinflusst wurde. Gleichzeitig wurden auch Abnützungen, Material- und Fertigungsfehler, darunter so genannte Flockenrisse, d.h. Risse, die von innen nach aussen fortschreiten, detektiert und ausgebessert.

**Bild 6. Schäden im Innern der Becher der Peltonurbine des Kraftwerks Kandergrund.**

- Optimierung der Becherform
- Prüfung des Rades auf Risse, werkstoffbedingte Schäden und konstruktive Fehler
- Analyse der Abnützungs- und Schadensbilder

- Ausschleifen der Werkstofffehler
- Schweißen, Schleifen und Finish von Hand
- Komplette Dokumentation erstellen.

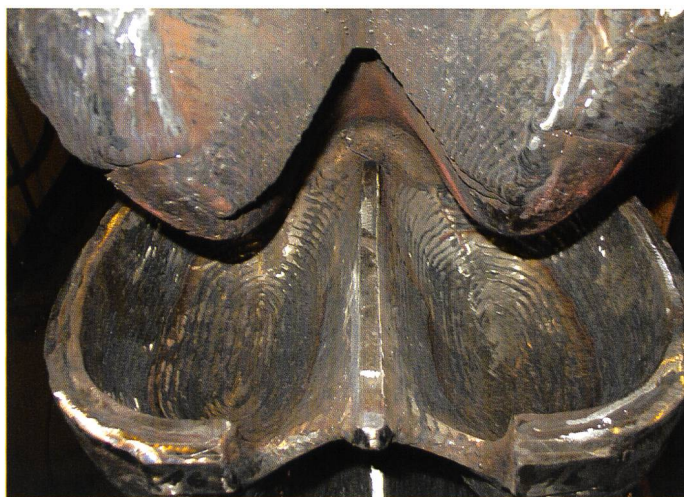
**Bild 7. Aufgeschweisste Peltonbecher.**

Bei einem Peltonlaufrad von rund 10 MW Leistung wurden die Becherformen leicht korrigiert und damit hydraulisch optimiert. Diese Anpassungen erfolgten durch Aufschweissungen (Bilder 6 und 7) und Aus-

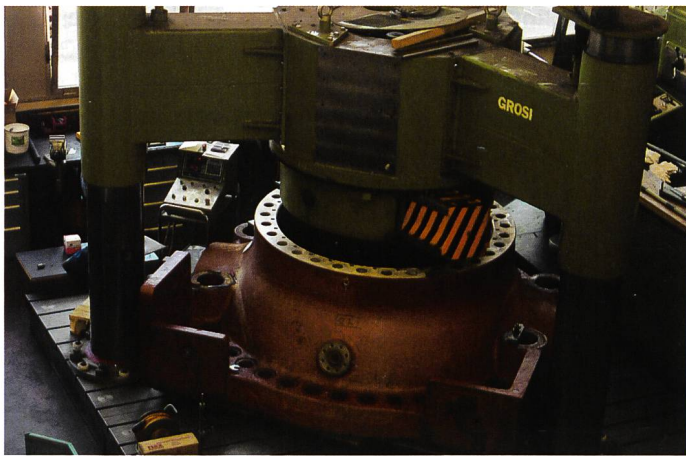
**Bild 8. Ausdrehen des Schiebergehäuses.**

Teile lag der Schwerpunkt in der Abänderung der Dichtungsanordnungen der beweglichen Dichtringe. Um die Korrosionserscheinungen der Dichtpartie gehäuseseitig zu beheben, musste ein rostfreier Ring eingesetzt werden. Aufwändig gestaltete sich auch die Reparatur an den Steuerventilen, welche zum Teil sehr stark erodiert waren. Die Arbeiten der Turbinenwerkstatt umfassten die Demontage und Zerlegung des Kugelschiebers, das Ausdrehen der Dichtungspartie am Gehäuse und das Einschrumpfen rostfreier Ringe, die Neuanfertigung der beweglichen Teile, den Korrosionsschutz, die Montage und die Funktionskontrolle.

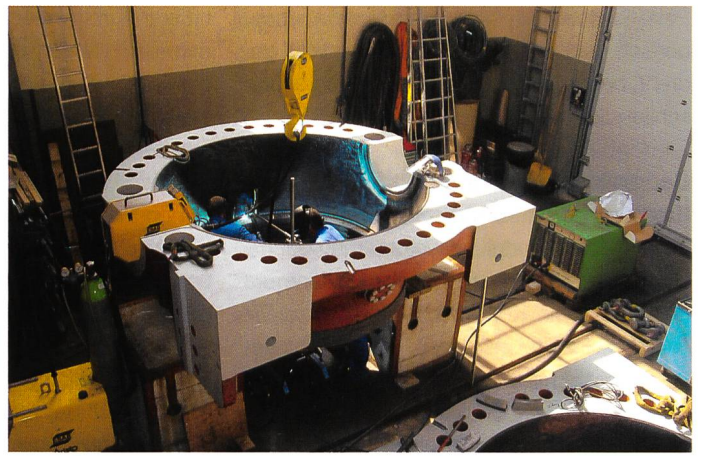
**Bild 9. Verschweissen des Ersatzringes.**
