Artikel: Sanierung der Staumauer Muslen
Autor: Zuglian, Reto / Klemenz, Werner / Baumann, Remo
DOI: <https://doi.org/10.5169/seals-941759>

Sanierung der Staumauer Muslen

Die Staumauer Muslen der gleichnamigen Kraftwerksanlage liegt zwischen Amden und dem Walensee und wurde 1908 als Schwergewichtsmauer erstellt. In den Jahren 1980–1982 wurde sie um knapp 6 m erhöht. Die St. Gallisch-Appenzellischen Kraftwerke AG (SAK) sind die Betreiber dieser 29 m hohen und 55 m langen Schwergewichtsmauer.

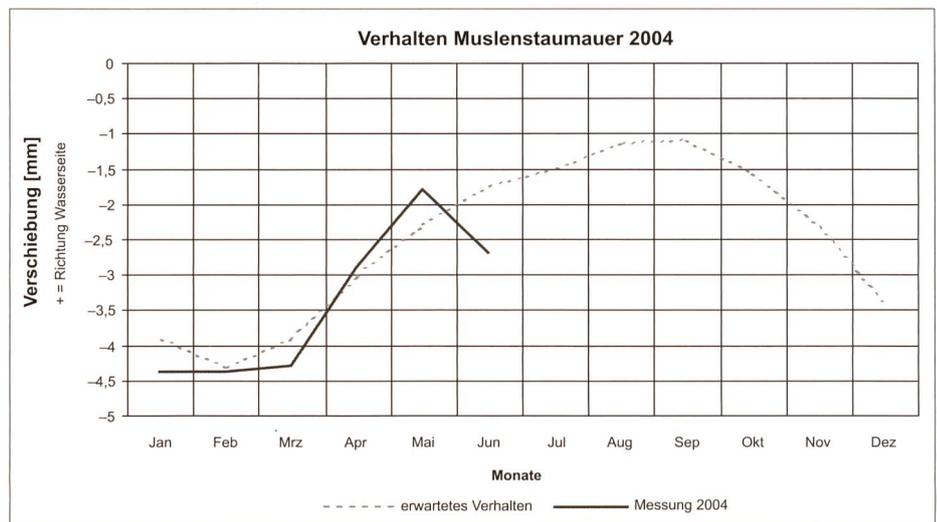
Nach dem Wiedereinstau wurden starke luftseitige Verschiebungen der Mauerkrone gemessen, die ausserhalb der bisher üblichen Messwerte lagen (Bild 1). Zudem zeigten die Etappenfugen und Risse luftseitig eine starke Wasserführung mit einem Austrag von erdigem Material. Die mehrfach wiederholten Messungen bestätigten die luftseitige Verschiebung der Mauerkrone. Schliesslich wurde entschieden, das Becken erneut zu leeren. Während der Absenkung wurden insgesamt acht Messungen durchgeführt. Bild 2 zeigt die Bewegung der Mauerkrone während der Absenkungsphase. Ein direkter Zusammenhang der Kronenbewegung mit dem Stauspiegel im Becken ist klar ersichtlich.

Bild 1. Aussergewöhnliche Verschiebungen, beobachtet an der Staumauer Muslen im Frühjahr 2004.

Während die Messungen vom 2. April 2004 (volles Staubecken) und vom 27. April (leeres Staubecken) noch ein «normales» Verhalten aufwiesen, zeigte die zwei Tage nach der Füllung des Beckens durchgeführte Messung vom 2. Juni 2004 Werte weit ausserhalb des zu erwartenden Bereichs.

Wie oben ausgeführt, hängt die gegenüber den früheren Jahren verstärkte Radialbewegung nach dem Wiedereinstau Ende Mai 2004 mit der Zunahme des Auftriebes in den ausgewaschenen Betonfugen und Rissen zusammen. Die Messungen am 11. Juni 2004 bei der erneuten Leerung des Beckens zeigten gleich laufend mit der Absenkung des Wasserspiegels einen Rückgang der luftseitig gerichteten Radialverschiebungen, sodass bei der vollständigen Leerung Werte erreicht wurden, die im Rahmen der früheren Beobachtungen bei entsprechenden Betontemperaturen und gefülltem See liegen.

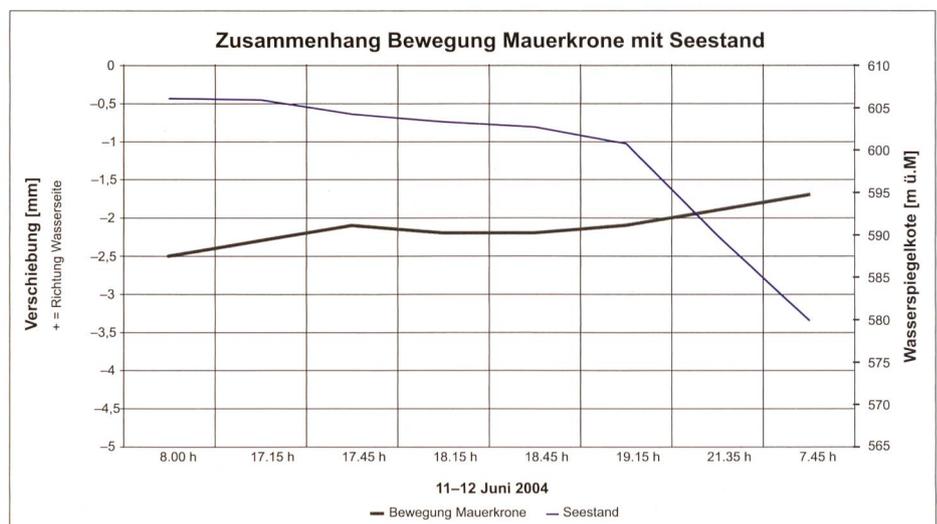
Bild 2. Verschiebungsmessung während der Absenkung vom Juni 2004.

liche thermische Einflüsse lassen die Messwerte ebenfalls nicht erklären. Hingegen zeigen die Messungen vom 11. und 12. Juni während der erneuten Entleerung des Staubeckens einen klaren Zusammenhang mit dem Wasserspiegel im Becken. Dieser Zusammenhang war bis zu den unteren Rissen praktisch linear, was auf einen kausalen Zusammenhang zwischen Stauziel und den wasserseitigen Rissen und Fugen schliessen liess. Da die Risse entlang der Betonierfugen markant durchlässiger sind als vor der Leerung im Frühjahr 2004, konnte das geänderte Bewegungsverhalten auf einen gegenüber früher grösseren Einfluss des Auftriebes zurückgeführt werden.

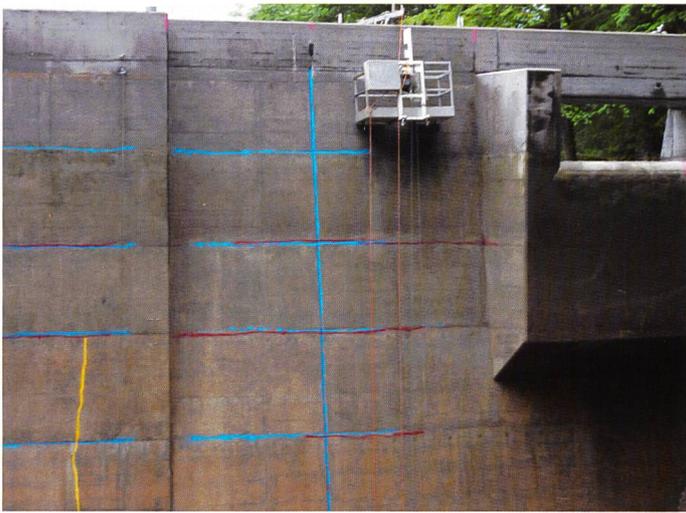
Da die Mauerwand verschmutzt war, waren in der wasserseitigen Wand – im Gegensatz zur Luftseite – keine Risse sichtbar. Die Mauer wurde in der Folge mit Druckwasser gereinigt und die Zonen mit offenen Rissen eingemessen und in die Pläne übernommen.

Bild 3 zeigt das wasserseitige Rissbild. Die beiden Risse im unteren Teil der Mauer dürften sich auf den neuen Mauerteil

beschränken und sich nicht im alten «Mauerkern» (Bruchsteinmauerung) fortsetzen, stehen doch diesen zwei Rissen keine entsprechenden Wasseraustritte auf der Luftseite gegenüber. Der kürzeste Fliessweg des eindringenden Wassers verläuft entlang der Kontaktfläche alter/neuer Beton nach oben bis zu einer durchgehend offenen Betonierfuge im neuen, oberen Mauerteil. Da die Mauer einen Dichtungsschleier aufweist, ist eine Umläufigkeit durch den Fels wenig wahrscheinlich. Auch wurden unterhalb der Mauer keine auf Umläufigkeiten im Felsuntergrund hinweisenden Wasseraustritte beobachtet.

Bild 3. Aufnahme der Wasserseite der Mauer mit Rissen.

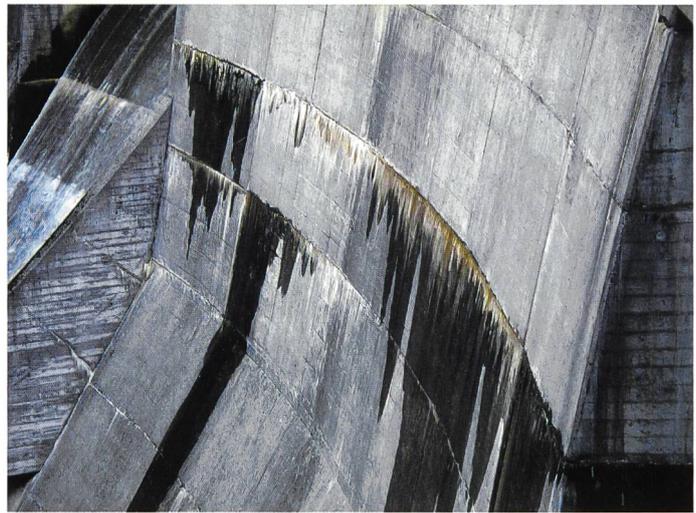
Bild 4. Wasseraustritt auf der Luftseite.

Für die überraschende Tatsache, dass nach der Füllung Ende Mai 2004 – im Gegensatz zu den früheren Leerungen des Speicherbeckens (2001, 1998) – erhöhte, von einem Austrag von Feinmaterialien (Silt) begleitete Wasseraustritte aus der Mauer auftraten, können folgende Ursachen verantwortlich sein:

- Bei den periodischen Leerungen alle drei Jahre steht das Becken nur kurze Zeit leer. Es kann keine Austrocknung der Risse erfolgen. Im Frühjahr 2004 dauerte die Entleerung, bei weitgehend trockenem Wetter, bedeutend länger. Dabei war eine fortschreitende Austrocknung der Mauerrisse und vor allem des in ihnen abgelagerten Materials möglich, wobei das Material etwas an Volumen und Konsistenz verlor.
- Bei der anschliessenden Füllung des Stausees bestanden daher geringe offene Fliesswege, die zu höheren Wasserflüssen als im Normalfall führten. Gleichzeitig ermöglichte die erhöhte Fliessgeschwindigkeit des Wassers eine Erosion der Kolmationierung der Risse, was zu einer Erhöhung der Wasserflüsse und weiteren Zunahme der Erosion führte. Es musste davon ausgegangen werden, dass die Risse weitgehend freigespült wurden.

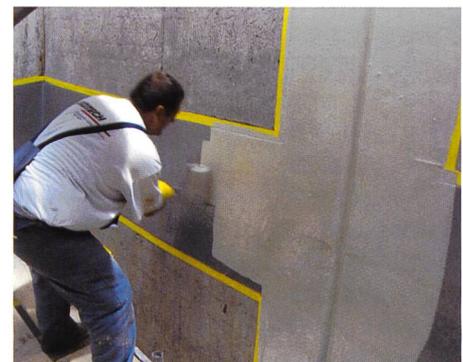
Bild 5. Sanierung der Risse.

Damit das Ziel erreicht werden konnte, wurde das bereits bei mehreren Talsperren zur Anwendung gelangte System PP-DAM® gewählt. Dabei handelt es sich um eine vollständig haftende Flüssigfolie, die direkt vor Ort aufgebracht wird. Ausschlaggebend für die Wahl waren die Dampfdurchläss-

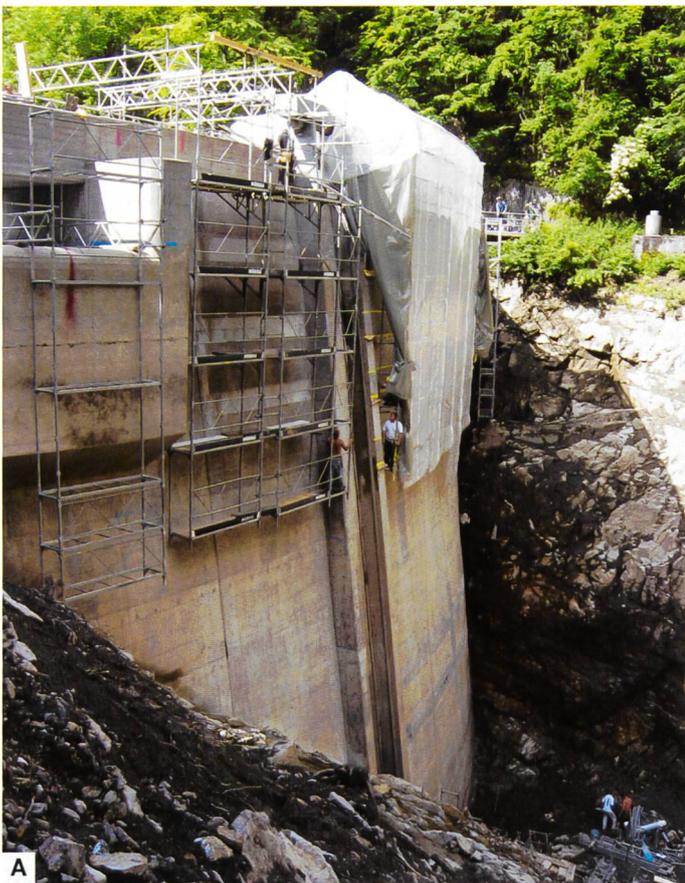
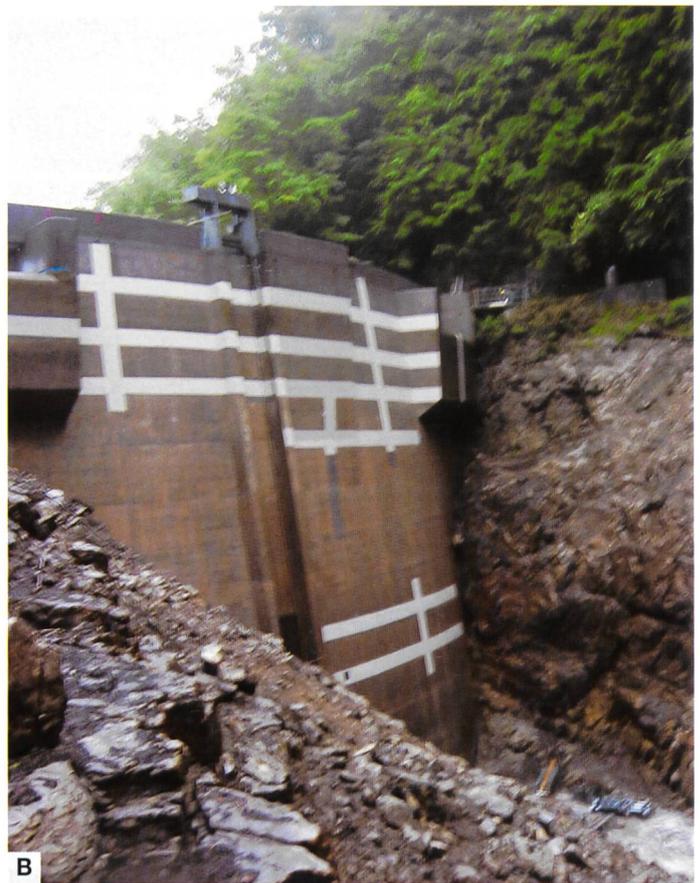
Bild 6. Während (links) und nach (rechts) erfolgter Riss-Sanierung.

Die Bilder 6A und 6B zeigen die Installations- und Ausführungsarbeiten der Firma Iso Permaproof.

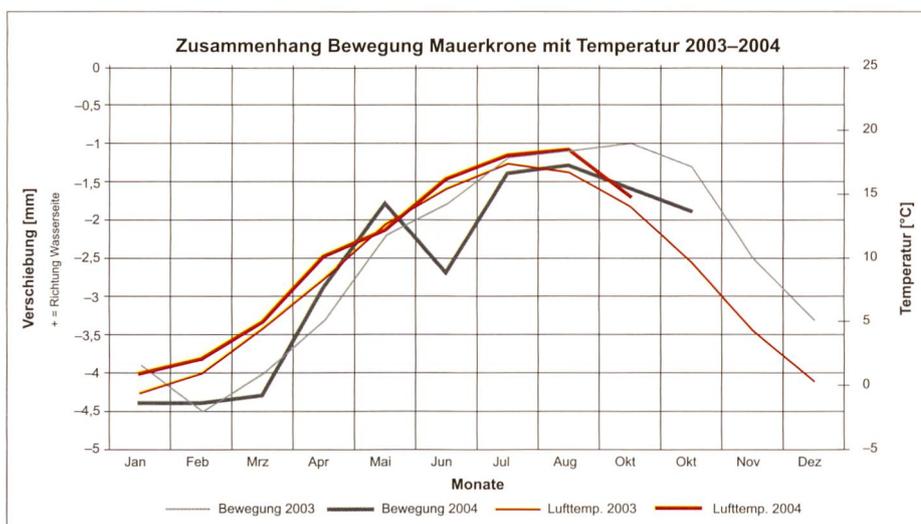
Nachdem die Risse entsprechend behandelt wurden, fand der erneute Einstau der Mauer statt. Sowohl die ersten Beobachtungen und Messungen als auch die heutigen Werte zeigen ein normales Verhalten (Bild 7). Mit der gewählten Lösung war es möglich, die Mauer innerhalb kürzester Zeit zu sanieren und wieder ein normales Verhalten der Kronenbewegungen zu erreichen.

Bild 7. Beobachtete Verschiebung nach Sanierung der Mauer.
